Tilstandsrapport

Risikovurdering for Anticimex boligselgerforsikring

Rostaliene 56B
5308 KLEPPESTØ
Gnr./Bnr.: 14/454
Seksjonsnr. : 10
Askøy kommune

Befaringsdato: 15.06.2023

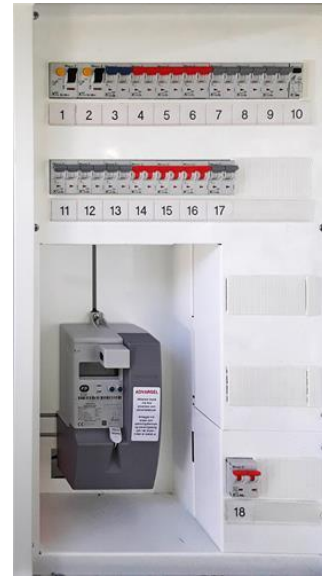
Elektrisk anlegg - [Sikringskap]

Sikringsskap med automatsikringer plassert i bod.
Boligen har hovedsakelig skjult elektrisk anlegg.
