Tilstandsrapport

Risikovurdering for Anticimex boligselgerforsikring

Saksarlia 29
5253 SANDSLI
Gnr./Bnr.: 38/286
Bergen kommune

Befaringsdato: 14.06.2023

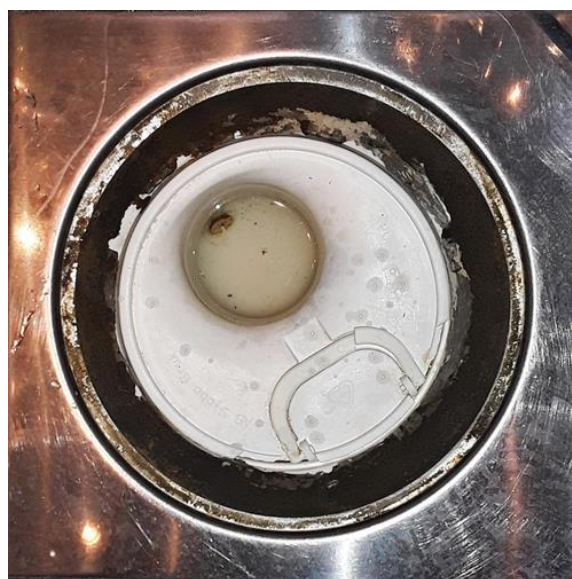
Våtrom - [Sluk bad loft]

Nivåforskjell fra døråpning på topp overflate gulv og til hovedsluk er på tilfeldig sted målt til ca. 13 millimeter, og vurderes som ikke tilstrekkelig med tanke på lekkasjesikkerhet.
