# Tilstandsrapport

📍 Kverndalsgata 7 , 3717 SKIEN

# Gnr. 300, Bnr. 2362, Snr. 1

Rapportdato: 10.11.2022

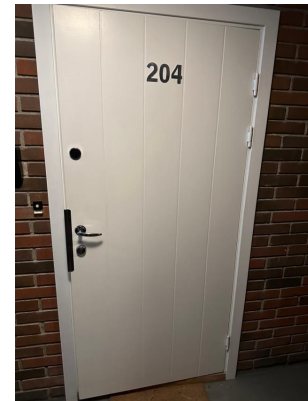
Inngangsdør.

- Det er påvist utetthet/åpning mellom dørblad og dørkarm. Dvs. at kald trekk kan oppstå.

Pakningslister i inngangsdør er montert i karm i ettertid.

Pakning som er ettermontert i inngangsdør bør festes bedre.

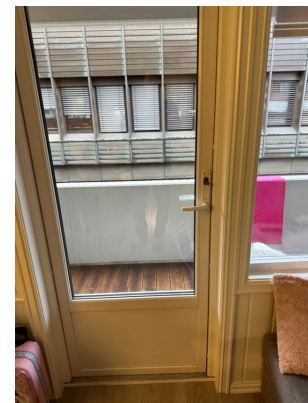
Terrassedør.

Terrassedør er i god stand.

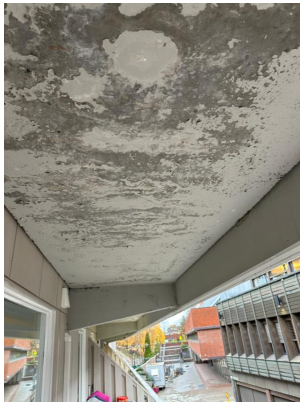
Støpt overbygd veranda. Spaltegulv med royal imp spaltegulv. Rekkverk er kun 85 cm høyt.

Støpt himling over veranda.

- Det er avvik:
- Rekkverket er for lavt i forhold til dagens krav til rekkverkshøyder.

Det flasser i maling under støpt overbygg.

- Rekkverkshøyde må endres for å tilfredsstille krav på byggemeldingstidspunktet.

Skraping og maling i himling må regnes med .

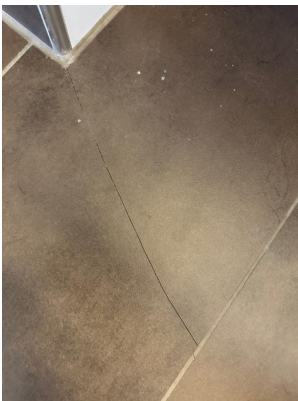
Sprekk i gulvflis.

- Det er påvist avvik i fallforhold til sluk i forhold til krav i forskrift på byggetidspunktet.
- Det er påvist sprekker i fliser.

Det er 17 mm fall til sluk. Ingen oppkant på dør, kun silikon på dørterskel.

En sprekt flis i gulv.

- Fliser må skiftes.

Sprekt flis bør skiftes.

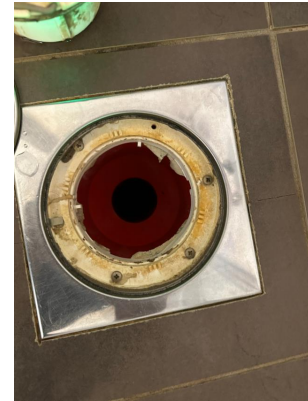
Det er plastsluk, og ukjent tettesjikt/membran. Synlig mansjett sluk.

Sluk i dusjhjørne.

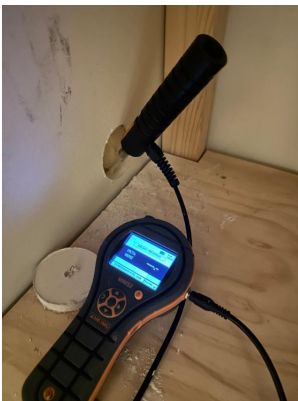
Hulltaking er foretatt uten å påvise unormale forhold.

Fuktmåling i vegg.

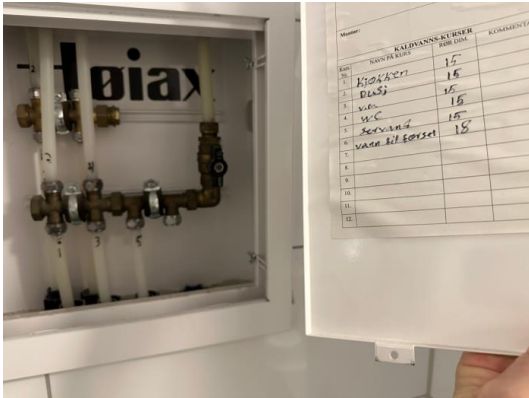
Vann skap på bad.

- Det mangler tettemuffer i enden av varerør på rør-i-rør-system.

Manglende tettemuffer i kjøkken skap.

- Det må monteres tettemuffer i enden av varerørene.

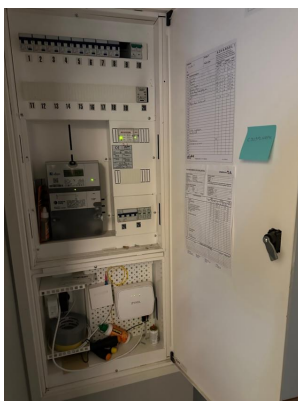
Automatsikringer og skjult og åpent elektrisk anlegg. FDV rapport fra 2014 kan fremvises.

Sikringsskap.

**Kapasitet på kurser bør vurderes av kjøpere, da man vil ha individuelle behov. Det er kun foretatt en visuell befarings av det elektriske anlegget, og dette kan derfor ikke betraktes som en godkjenning. Levetid på et elektrisk anlegg avhenger av flere faktorer, blant annet belastning, men ved full belastning har det ca. en levetid på 25-30 år. Det elektriske anlegget er ikke kontrollert/godkjent av undertegnede. Det anbefales alltid elektrisk kontroll på anlegg som ikke innehar dokumentasjon.**
