# Tilstandsrapport

📍 Faråsen 6 , 3728 SKIEN

# Gnr. 216, Bnr. 350

Rapportdato: 30.11.2022

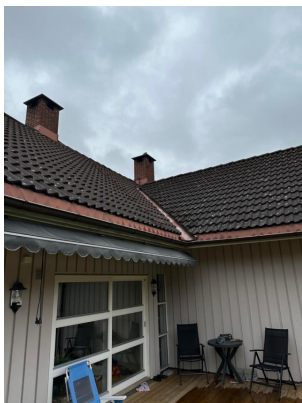
Taktekkingen er av betongtakstein. Taket er besiktiget fra bakkenivå.

Takstein fra byggeår.

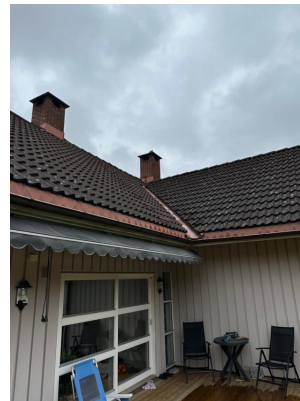
Ingen snøfangere på tak.

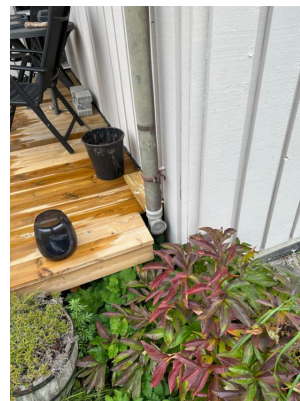
Nedløpsrør.

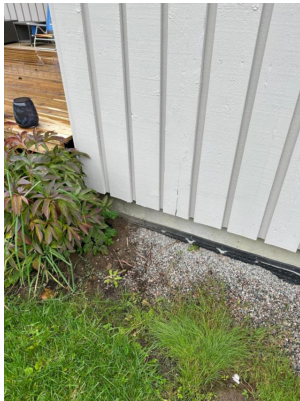
Sprekker i enkelte kledningsbord.

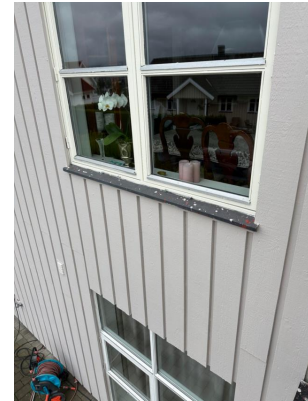
Kledning er montert ned på vann brett.

- Det er påvist avvik rundt innsettsdetaljer.

- Det bør gjøres tiltak for å lukke avviket.

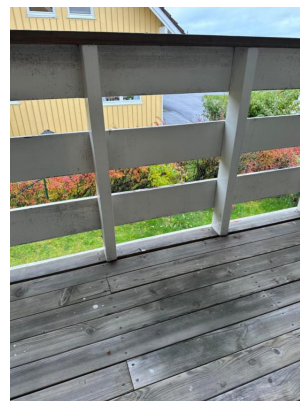
Store åpninger i rekkverk.

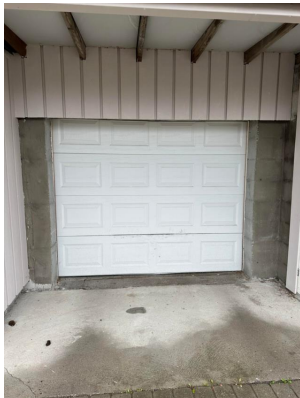
Garasje i underetasje.

Sprekk i støpt plate foran garasje.  
Lettklinkerblokker er ikke pusset på vegg eller åpninger.

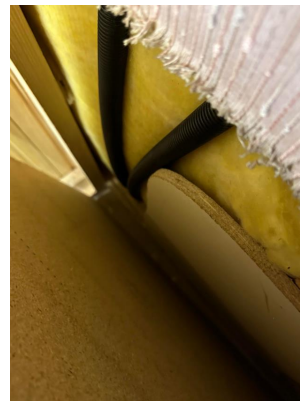
Bod vegg mot bad i 2 etasje er ikke ferdig.

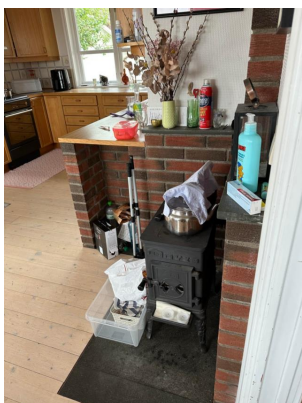
Det er avvik:  
Peis på kjøkken er punktert i følge eier.

Peis på kjøkken.

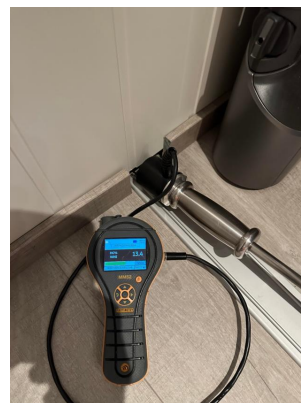
Gulvet har laminat. Veggene har plater. Bunnsvil lå åpen i del av vegg. Hammerelektrode i bunnsvill er brukt og det er ikke påvist avvik i konstruksjonen. 13 vektprosent ble målt.

Fuktmåling med hammer elektroder.

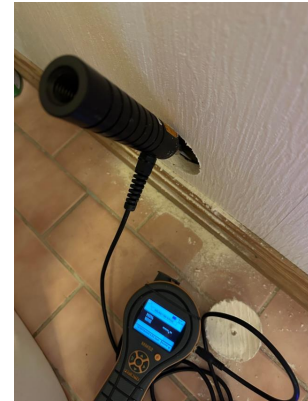
Hulltaking er foretatt uten å påvise unormale forhold.

Fuktmåling i vegg.

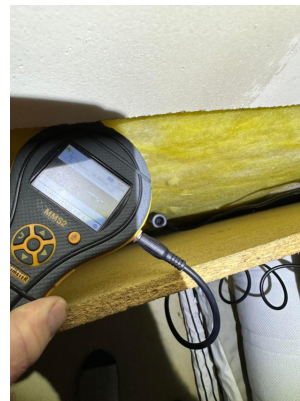
Fuktmåling i svill i vegg mot bad(åpen vegg som ikke er ferdigstilt) er foretatt uten å påvise unormale forhold.

Fuktmåling i vegg mot dusj.

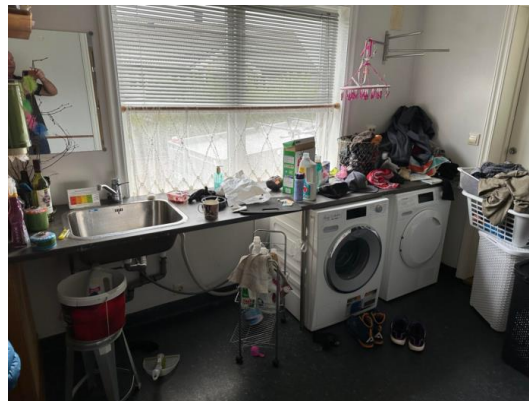
Vaskerom

- Det er påvist avvik i fallforhold til sluk i forhold til krav i forskrift på byggetidspunktet.

- Våtrommet fungerer med dette avviket.

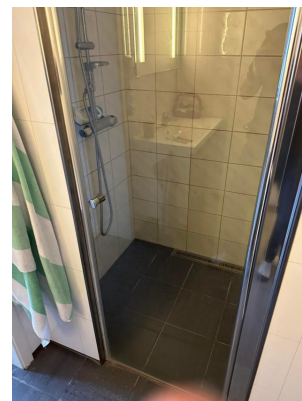
Bad

Dusjhjørnemed glassdør. Innredning med vaske og veggmontert wc.  
Det er ikke fall mot dusjnise og ingen oppkant ved dør.

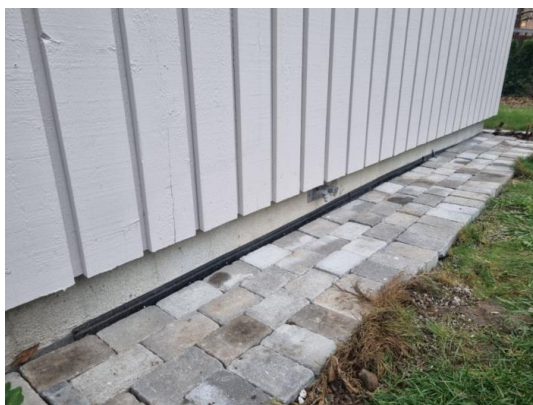
Drenering rundt resten av boligen er fra 1988. Platon plater på grunnmur.

Ny topplist på Platon plater.
