Tilstandsrapport

Baneveien 14, 3970 LANGESUND

Befaringsdato: 05.09.2022

Rapportdato: 13.01.2023

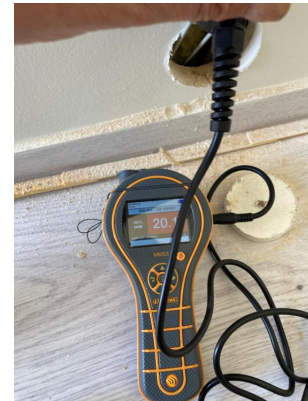
Hulltaking er foretatt fra tilstøtende soverom mot våtsone dusj. Det ble på opprinnelig befaring 05.09.22 målt målt 21 vektprosent fukt ved hulltaking mot våtsone dusj fra tilstøtende rom.

Fuktmåling fra tilstøtende rom bak våtsone dusj på befaring 05.09.22.

Det ble på opprinnelig befaring målt målt 21 vektprosent fukt ved hulltaking mot våtsone dusj fra tilstøtende rom.

På grunnlag av tidligere fuktmåling må det påregnes utbedring av fuktskader i veggen ved renovering av bad.

- Det må foretas tiltak for å lukke avviket.

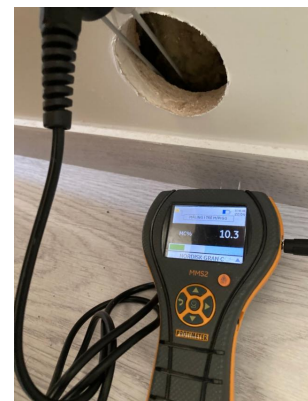
Eier har i ettertid installert tett dusjkabinett med direkte avrenning til sluk. Ved ny måling foretatt 11.01.2023 ble det ikke målt forhøyede fuktverdier.

Fuktmåling 11.01.23 etter installasjon av dusjkabinett.

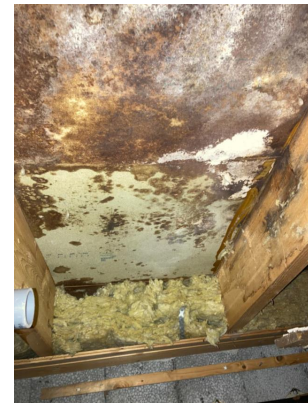
Fuktskade og muggsopp i etasjeskiller.

- Det er påvist fuktskader i etasjeskiller
- Målt høydeforskjell på mellom 10 - 20 mm innenfor en lengde på 2 meter. Tilstandsgrad 2 gis med bakgrunn i standardens krav til godkjente måleavvik.

Det ble på befaringen konstatert tidligere vannlekkasje fra badet i første etasje.

Tiltak vedrørende påvist fuktskade må påregnes. Eier opplyser at sluket hvor det var lekkasje er skiftet ut, men utbedringer av bjelkelag og gulv i første etasje er ikke foretatt.

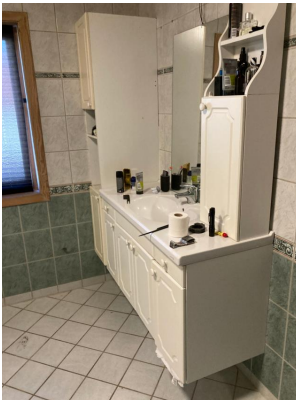
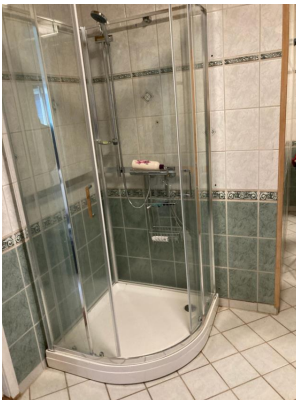
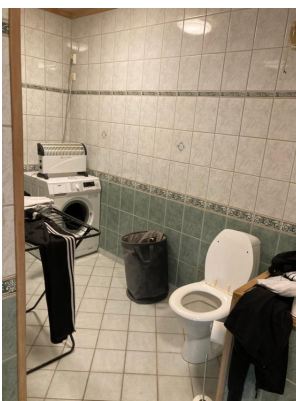
Det har vært en lekkasje i badets sluk, og dette har medført skader på rommet og bjelkelag/kjeller under.

Eier opplyser at nytt sluk er montert, men det er ikke foretatt noen utbedring rundt membran/klemring.

Badet står foran en full oppgradering for å tåle normal bruk etter dagens krav.

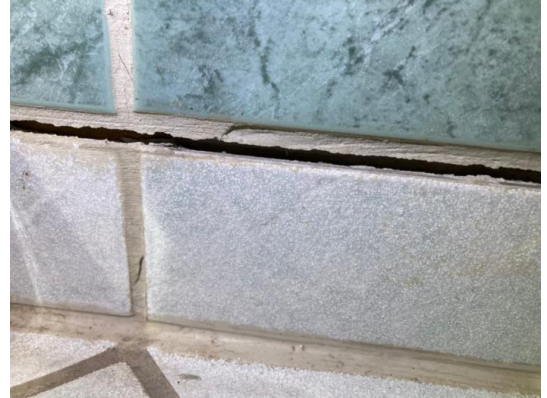
Glippe over sokkelflis ved våtsone dusj.

- Det er påvist at flisfuger har riss/sprekker.
- Det er påvist tegn til fuktskader i overflater.
- Det er vindu/dør med ikke fuktbestandige materialer i våtsonen (dusjsonen), løsningen eller byggematerialet er uegnet

Glippe i sokkelflis i dusjsonen tilsier bevegelser i konstruksjonen som kan ha skadet membranen.

- Slike riss/sprekker kan indikere bakenforliggende fuktskader, og konstruksjonen bør observeres jevnlig for å vurdere utvikling.
- Det må gjøres tiltak for å lukke avviket.

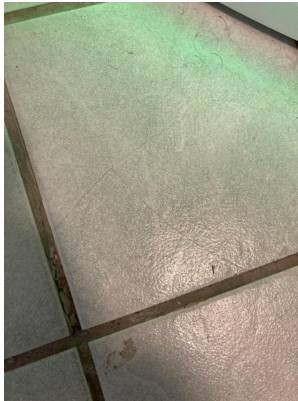
Fugene smuldrer opp og det er sprukne fliser.

- Overflaten har omfattende skader
- Det er påvist sprekker i fliser.
- Det er påvist at flisfuger har riss/sprekker.
- Det er påvist at noen fliser har bom (hulrom under)
- Det er påvist at høydeforskjell fra topp slukrist til gulv/synlig topp membran ved dørterskel er mindre enn 25 mm.

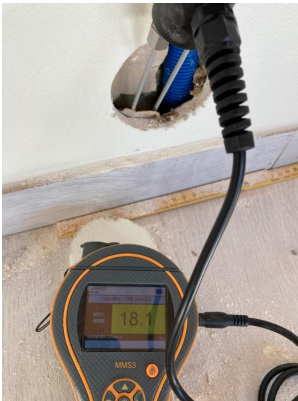
Fuktmåling fra tilstøtende rom bak våtsone dusj på befaring 05.09.22.

Det ble på opprinnelig befaring målt målt 18 vektprosent fukt ved hulltaking mot våtsone dusj fra tilstøtende rom.

På grunnlag av tidligere fuktmåling må det påregnes utbedring av fuktskader i veggen ved renovering av bad.

- Det må foretas tiltak for å lukke avviket.

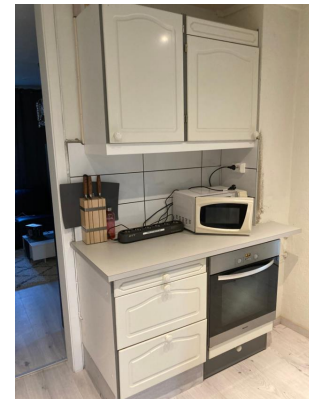
- Det er påvist skader på overflater/kjøkkeninnredning utover normal slitasjegrad.

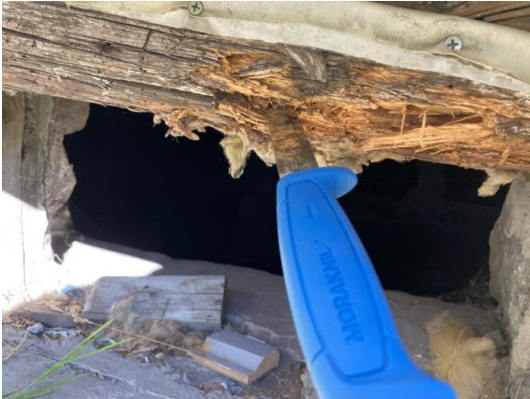
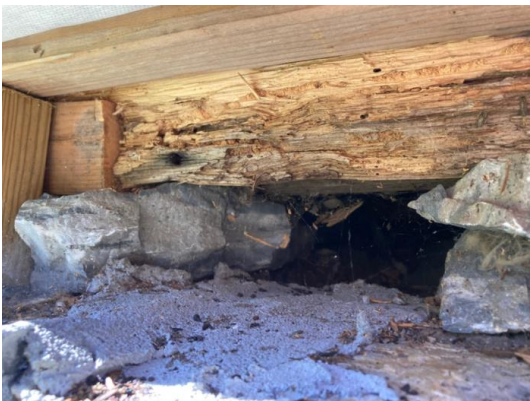
Råte i bunnsvill på eldre del.

- Det er påvist råteskader i veggkonstruksjonen.
- Det er avvik:

Det er stedvis konstatert råteskader og angrep av treskadeinsekter i veggens bunnsvill.

- Konstruksjonene må sikres mot råte, sopp og skadedyr.
- Råteskadede konstruksjoner må skiftes ut.

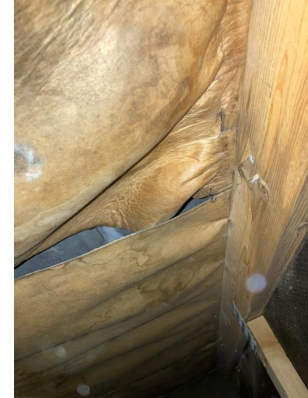
Fuktskade i undertaket.

- Det er fra loft/kryp loft påvist indikasjoner på at det er punktering av dampsperre, som medfører svekket effekt av dampsperrerfunksjonen.
- Det er begrenset/dårlig ventilering av takkonstruksjonen.
- Det er påvist fuktskjolder/skader i takkonstruksjonen.
- Det er registrert symptom på fuktskader i konstruksjonen.

Ved montering av spotlights til leiligheten i andre etasje er dampsperran (plasten) mellom loftet og leiligheten punktert. Det er lokal fuktskade på undertaket. Eier opplyser at dette skyldes en stein som ikke lå på plass på takflaten, og at denne nå er lagt på plass. Undertaket er skadet, og er ikke tett i dette området som følge av dette. I henhold til Norsk Standard 3600 settes TG 3 som følge av denne svekkelsen.

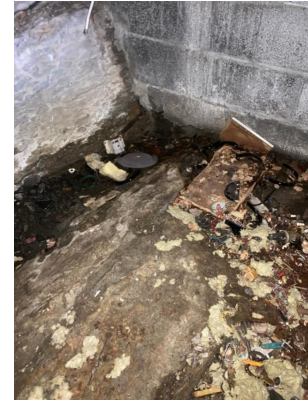
Det var på befaringen svært fuktig i grunnen i den ene delen av kjelleren.

Fukt på grunnen.

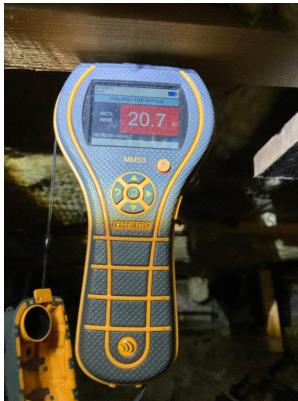
Det ble på befaringen målt høye fuktverdier i bjelkelaget mot første etasje.

Fuktmåling i bjelkelag.

Tiltak må påregnes for å lukke avvikene. Se tiltak vedrørende krypgrunnsavfukter under punkt for krypkjeller.

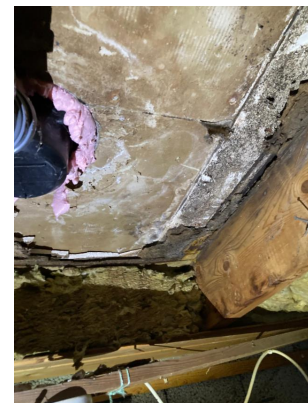
Det ble konstatert vannlekkasje fra sluket på badet i etasjen over og vekst av muggsopp i etasjeskilleren. Eier opplyser at det er montert nytt sluk.

Tidligere vannlekkasje fra bad i første etasje.

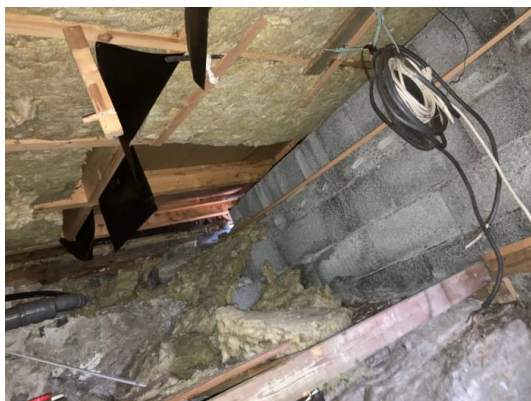
Isolasjonen har stedvis ramlet ned.

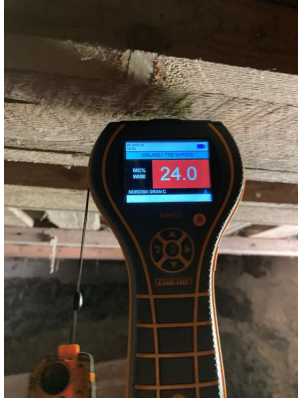
På befaringen ble det målt høye fuktverdier i stubbeloftet (taket) i krypkjelleren. Det ble registrert aktivitet av treskadeinsekter.

Fuktmåling i stubbeloft fra krypkjeller.

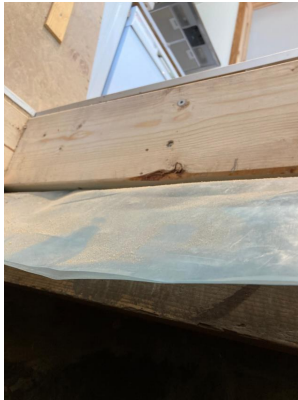
Det mangler fuktsperre mot grunn. Det er montert dampsperre/plast i etasjeskilleren mot krypkjelleren, noe som ikke er en anbefalt løsning.

Plast i etasjeskiller mot krypkjeller.

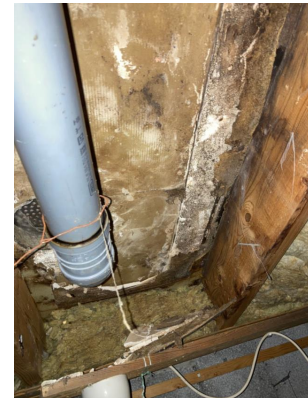
Avløpsrør fra sluk på bad i første etasje.

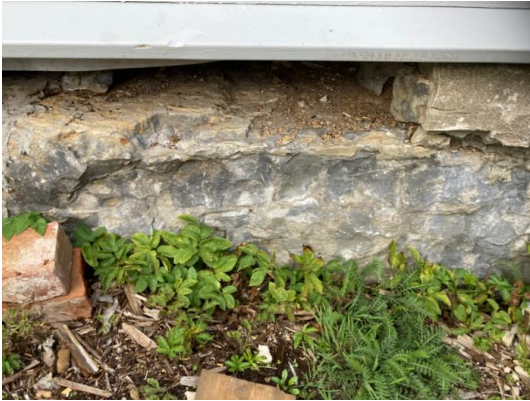
Grunnmuren har sprekkdannelser.

Åpning i grunnmur.
