Tilstandsrapport

📍 Åsas gate 7, 3730 SKIEN

Befaringsdato: 04.01.2023

Autorisert foretak: Takstforum Telemark AS

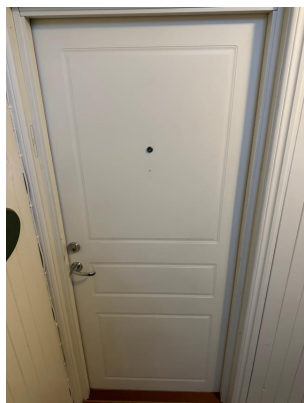
Inngangsdør.

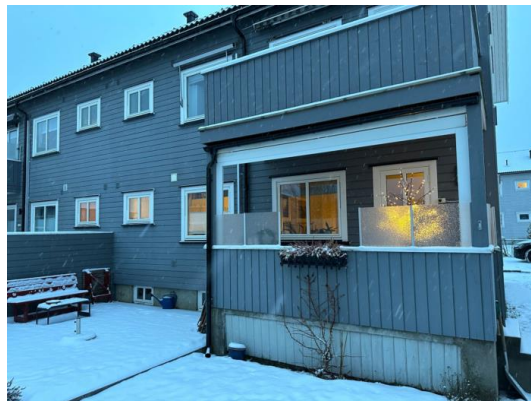
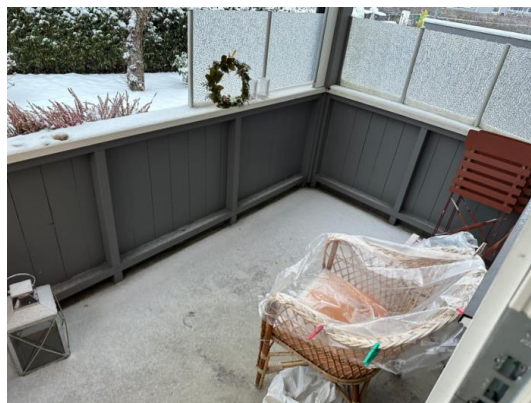
TG 2

Veranda.

- Rekkverket er for lavt i forhold til dagens krav til rekkverkshøyder.

- Det er ikke krav om utbedring av rekkverkshøyde opp til dagens forskriftskrav.

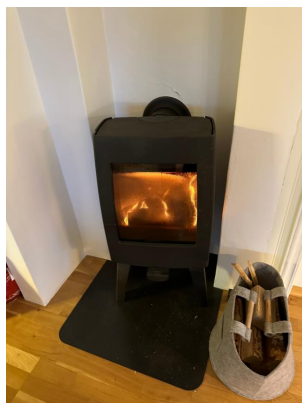
Peisovn i stue.

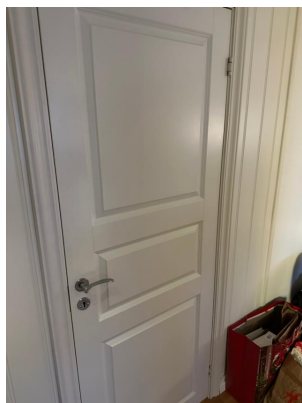
Innerdører fra 2015.

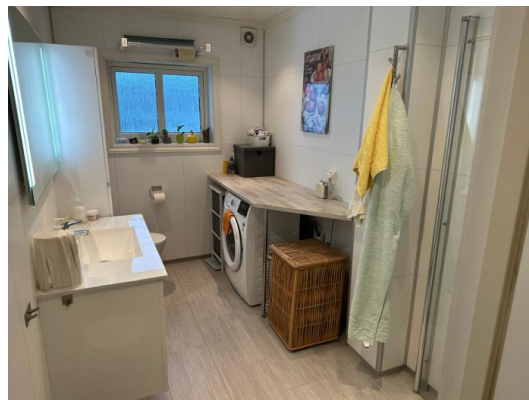
Bad/vaskerom.

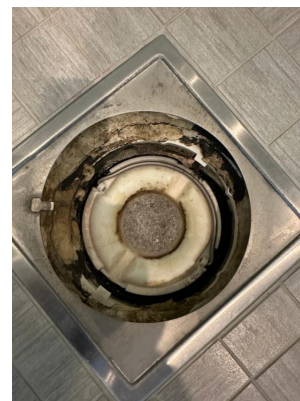
Det er plastsluk og ukjent tettesjikt/membran.
Synlig mansjett i sluk.

Sluk på våtrom.

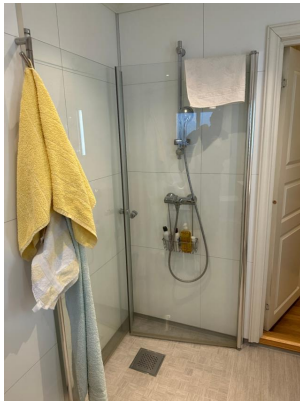
Dusjhjørne.

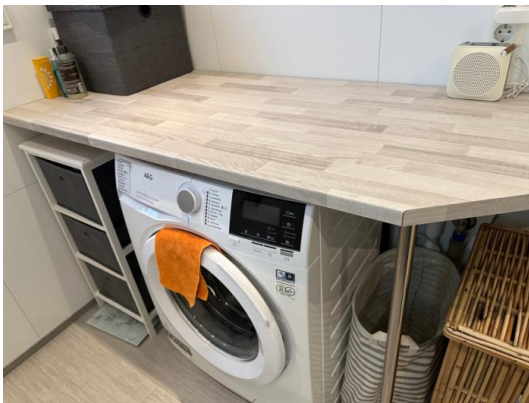
Vaskemaskin.

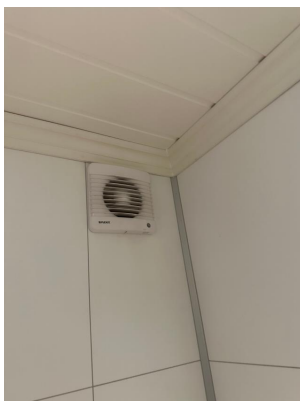
Avtrekk i vegg.

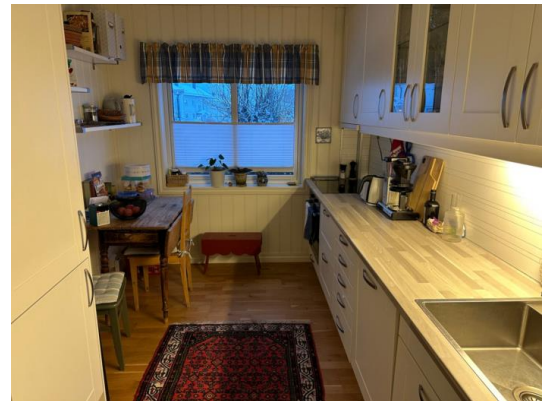
Kjøkken.

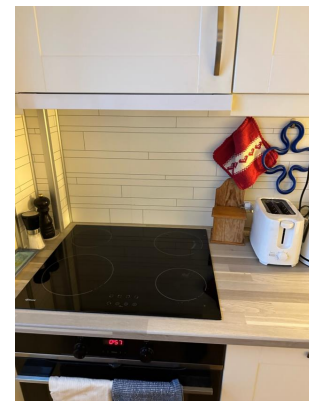
Avtrekk over ovn.

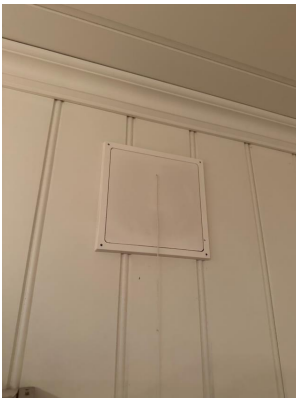
Ventiler i vegg.

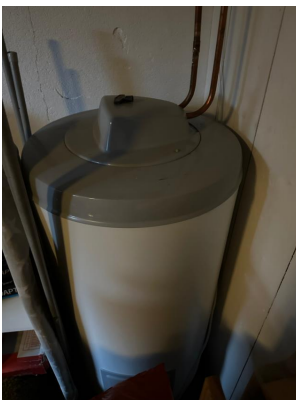
Varmtvannstanken er på ca 200 liter. Montert i kjellerbod.

Vvtank.

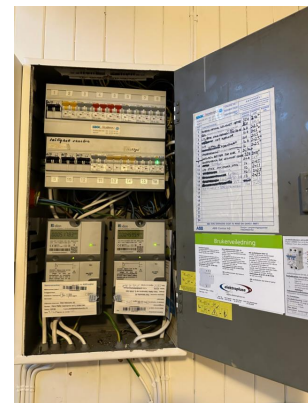
Automatsikringer og skjult elektrisk anlegg.
Kontrollert hvert år i følge eier.

Sikringskap.

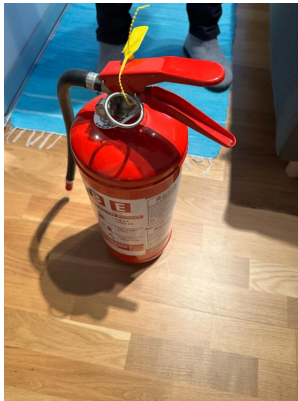
Brannslukningsapparat.

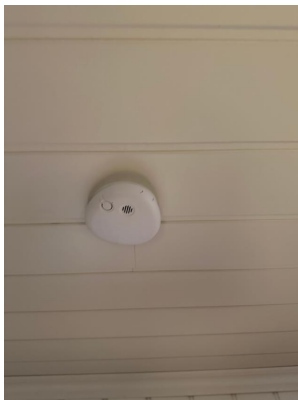
Røykvarsler.
