Tilstandsrapport

📍 Sandvegen 5, 3734 SKIEN

gnr. 220, bnr. 965

Rapportdato: 26.04.2023

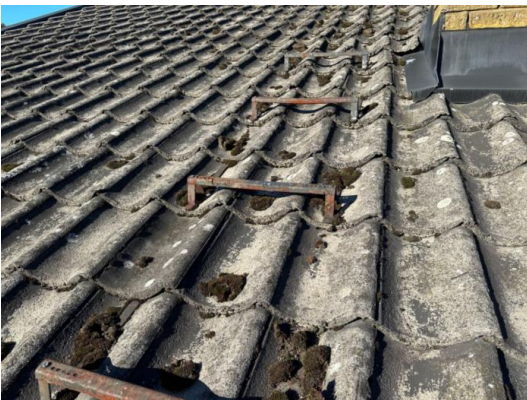
Taktekkingen er av betongtakstein. Taket er besiktiget fra takfot i stige.

Eldre takstein.

Vindskier over inngang har fuktskade

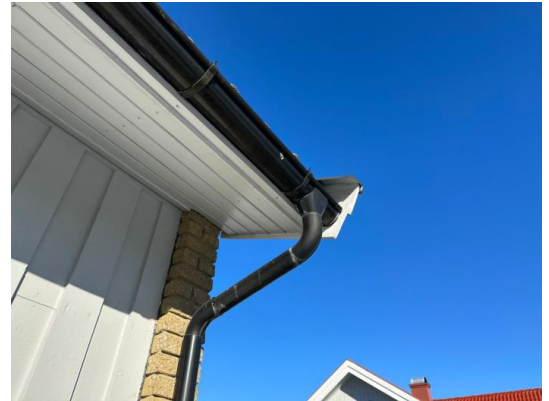
Takrenner fra 1995.

- Det mangler snøfangere på hele eller deler av taket, men det var ikke krav om dette på byggemeldingstidspunktet.
- Lekkasje i avløp ved inngang.

- Det er ikke krav om utbedring opp til dagens krav.
- Lekkasje i taknedløp bør utbedres.

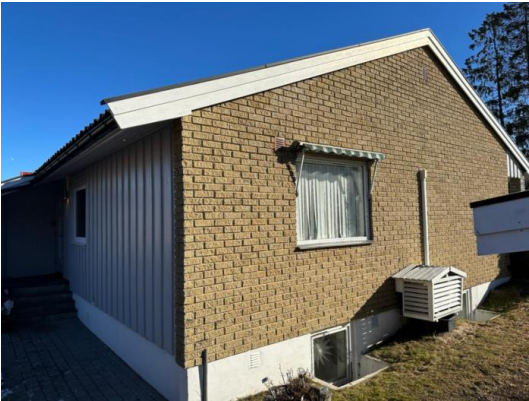
Gavlvegger i teglstein.

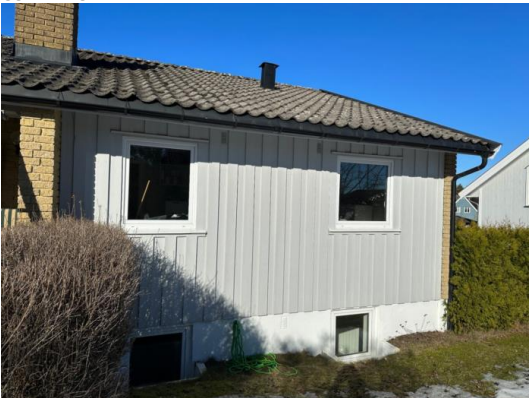
Stående kledning.

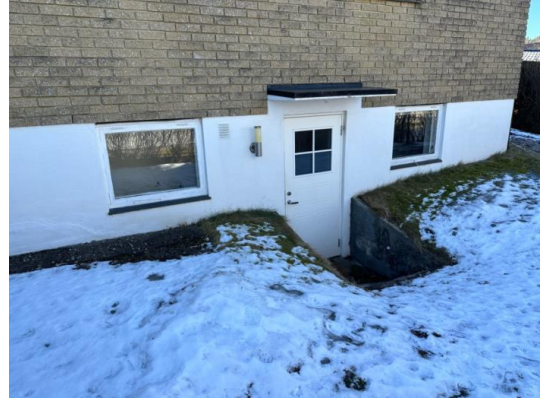
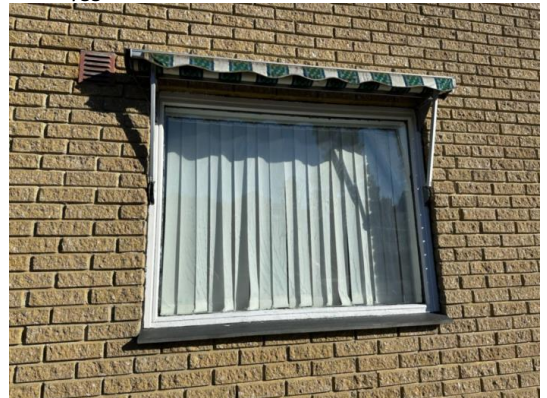
Vinduer fra byggeår.

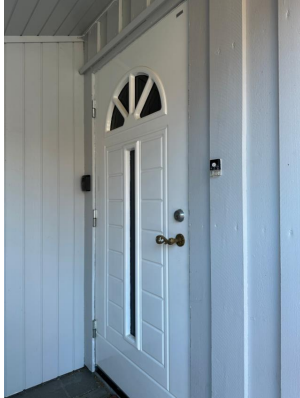
Inngangsdør.

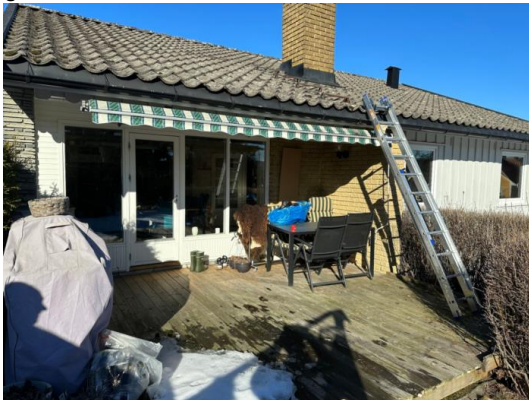
Terrassedør.

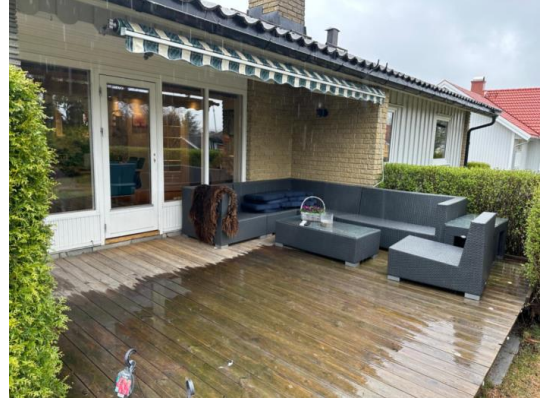
Delvis overbygd platting med markise.

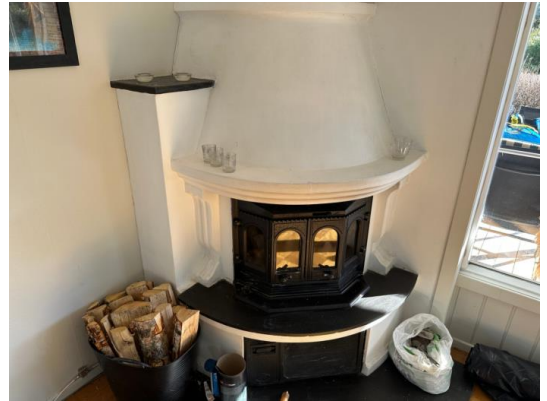
Peis med innsats i stue.

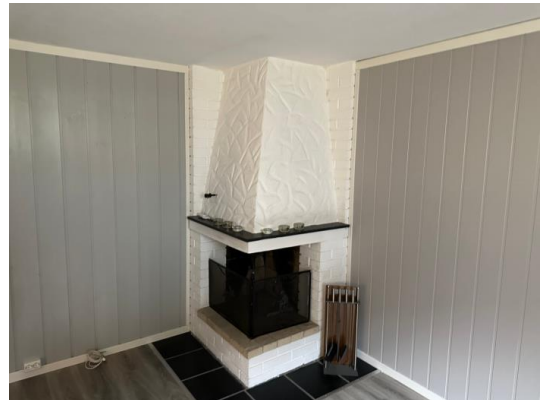
Åpen peis i underetasje.

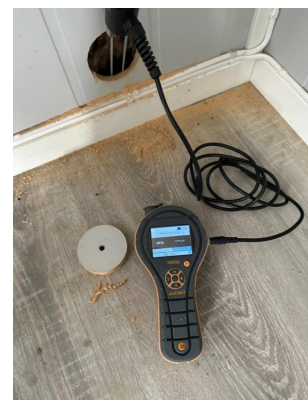
Gulvet har laminat. Veggene har plater.
Vegg er bygd opp med grunnmurplast på mur bak utforet vegg.

Hulltaging og fuktmåling i vegg.

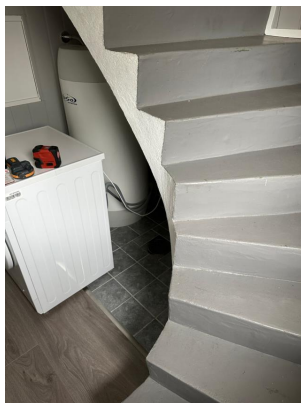
Det er ikke montert rekkverk.

Manglende rekkverk.

- Rekkverk må monteres for å lukke avviket.

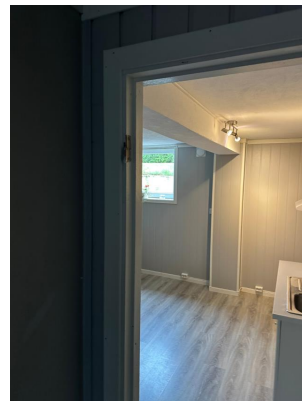
Manglende dørblad.

- Det er avvik:
En dør er fjernet i underetasje.

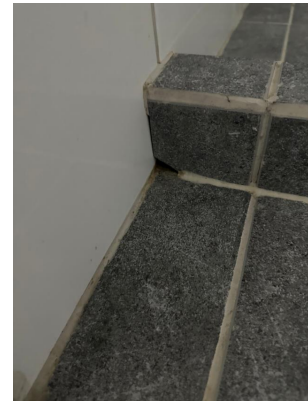
Gulvet er flislagt. Rommet har elektriske varmekabler. Fall mot sluk er målt til 0.

Spalteåpning i oppkant mot dusj.

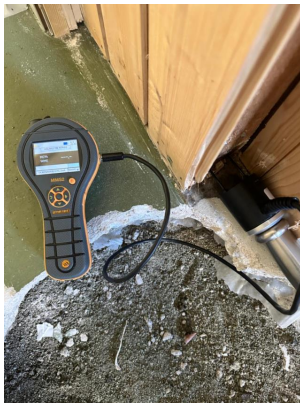
Vegg mot dusj var revet etter vannskade. Fuktmåling med hammerelektroder i bunnsvill.
Ingen fukt be målt.

Fuktmåling med hammerelektrode.

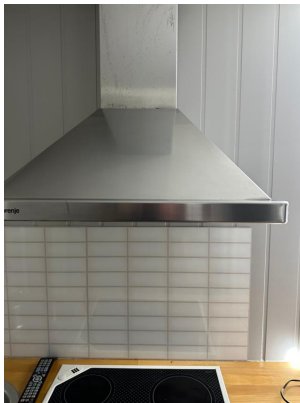
Kullfilter.

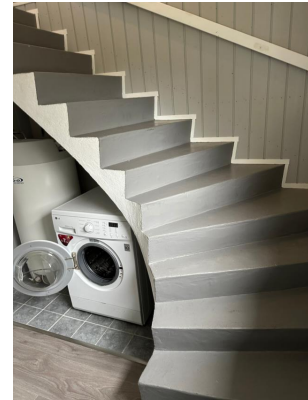
Flislagt gulv med sluk. Ingen fuktsikring mot vegg eller ut i trapperom og ikke fall til sluk.

Vaskemaskin under trapp.

- Det er avvik:
- Konstruksjonen har indikasjoner på feil konstruksjon og bør undersøkes ytterligere eller det må innhentes dokumentasjon på valgt løsning.

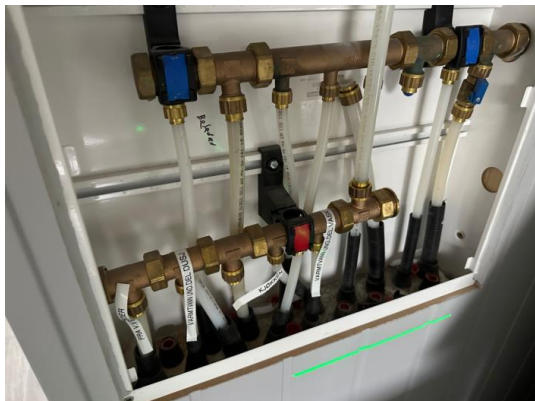
Vannskap ved trapp.

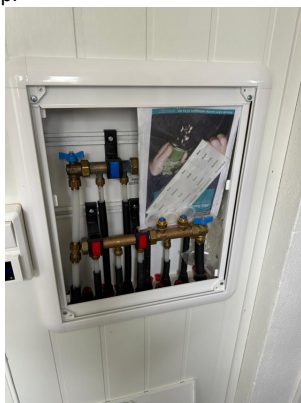
Vannskap i leilighet.

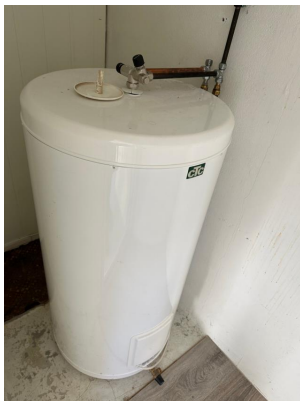
Eldre vvtank.

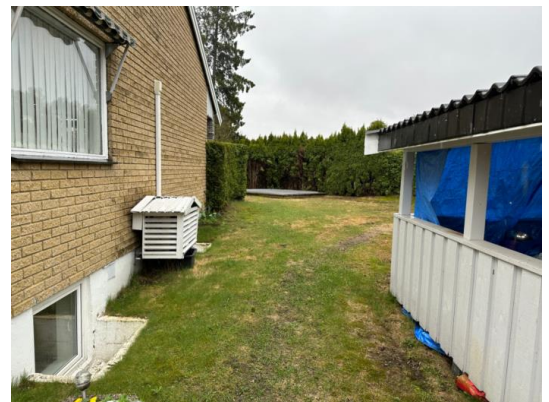
Terreng faller inn mot bygning.

Det er terrengfall mot boligen.

Terrengfall mot boligen.

Terrengjustering bør ses i sammenheng med skifte av drenering. Overflatevann skal hurtigst mulig ledes vekk for å unngå unødvendige fuktbelastninger på utvendig fuktsikring og drenering. Ideelt bør det i en avstand på 3 meter være god helling vekk fra husets grunnmur.
