# Tilstandsrapport

📍 Brattbakken 6, 3830 ULEFOSS

# gnr. 12, bnr. 135

Rapportdato: 02.05.2023

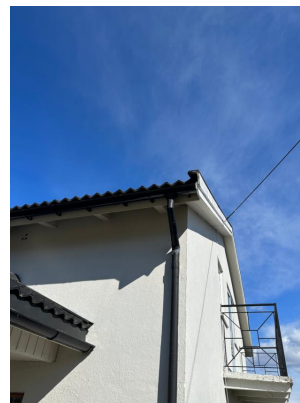
Takrenner fra 2013 og eldre nedløp og beslag.

Takrenner og nedløp.

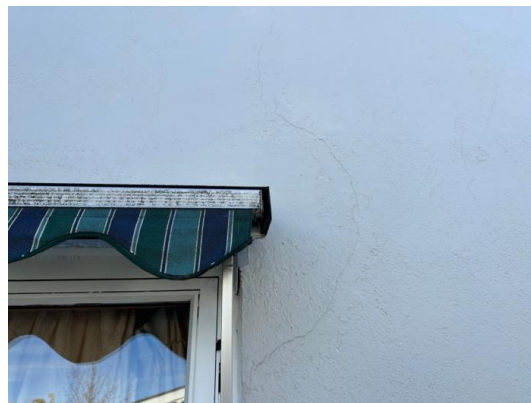
Enkelte sprekker i murvegg.

- Det er påvist sprekker i murte/pussede fasader.

- Sprekker i grunnmuren må tettes.

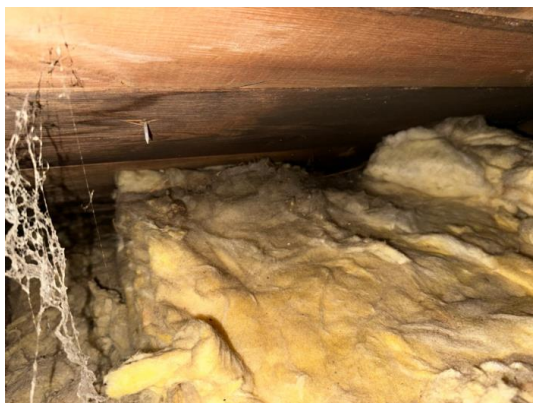
Manglende lufting ved raft.

- Det er begrenset/dårlig ventilering av takkonstruksjonen.
- Ingen lufting ved raft. Fuktverdier på 28 Vekt% ble målt i takbord. Dette er høye fuktverdier.

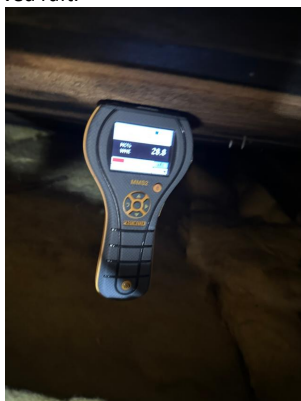
Høye fuktverdier i takbord på loft.

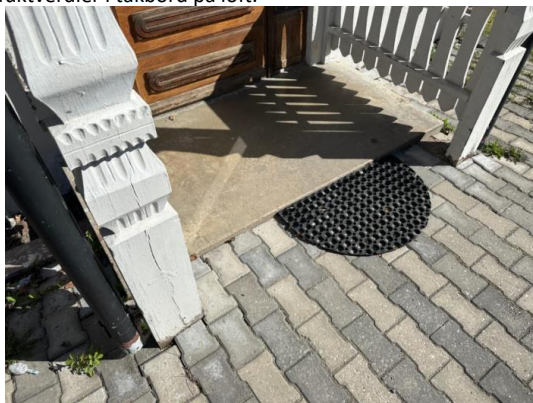
Treverk ved inngangsparti må males.

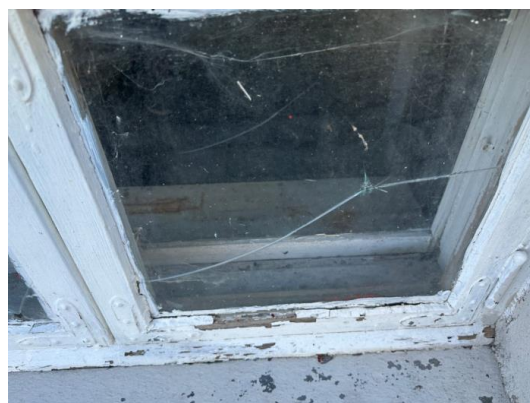
Vedlikehold av vinduer må regnes med.

- Karmene i vinduer er slitte og det er sprekker i treverket.
- Det er påvist noen glassruter som er punktert eller sprukne.

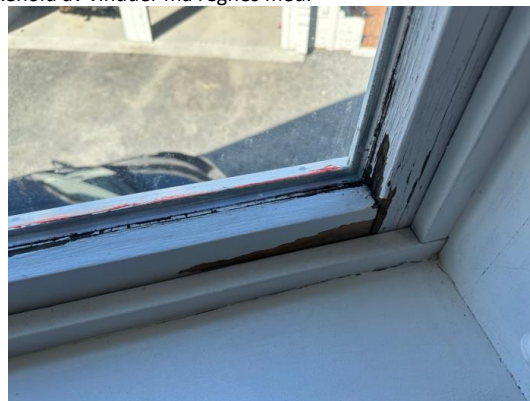
Innvendig fukt slitasje i vinduer.

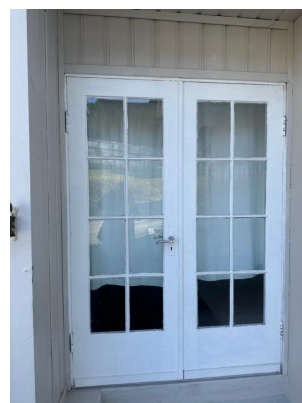
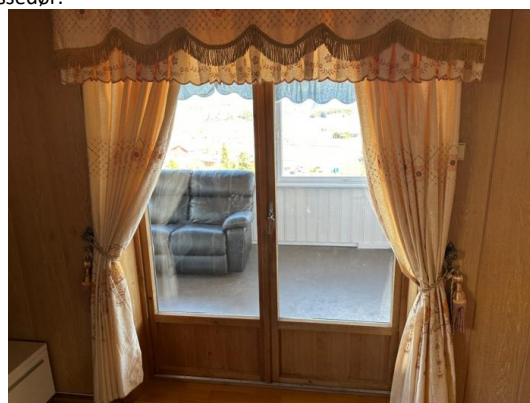
- Karmene i dører er værslitte utvendig og det er sprekker i treverket.

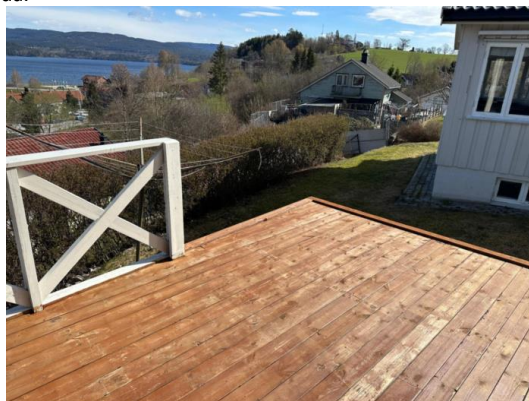
Manglende rekkverk og store åpninger i rekkverk.

- Åpninger i rekkverk må endres for å tilfredsstille krav på byggemeldingstidspunktet.
- Rekkverk må monteres for å lukke avviket.

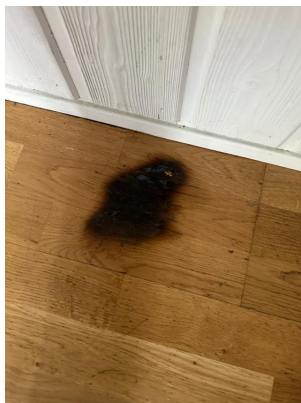
Brennmerke og slitasje i parkett.

- Det er stedvis påvist synlige skader på overflater.

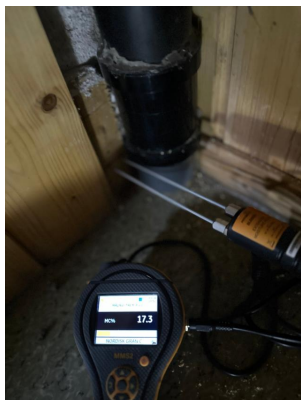
Gulvet er av betong. Veggene har panel og betong/mur. Hulltaking er foretatt og det er påvist avvik i konstruksjonen. Hulltaking er foretatt ved/i Trapperom i kjeller. Fuktkvotemåling (vekt%) i konstruksjonen ble målt til 17.

Fuktmåling i svill i kjeller.

- Det er gjennom hulltaking påvist høyt fuktnivå inne i trekonstruksjonen i hulltakingen, men ikke påvist fuktskader i dette området. Høy luftfuktighet kan over tid føre til muggvekst eller sverting av materialer. Samtidig kan materialer og konstruksjoner bli ødelagte.

- Det påviste fuktnivå gir grunn til å overvåke konstruksjonen jevnlig for å se utvikling over tid, og eventuelt foreta tiltak for å unngå fuktskader.

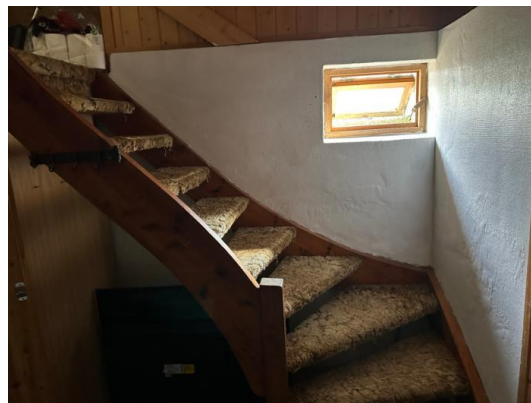
Manglende rekkverk.

- Rekkverk må monteres for å lukke avviket.
- Det er ikke krav om utbedring av rekkverkshøyder opp til dagens krav.
- Håndløper bør monteres, men det var ikke krav på byggetidspunktet.
- Rekkverket er såpass lavt at det på grunn av sikkerhetsmessige forhold anbefales økning av høyde.
- Åpninger er såpass store at det ut ifra sikkerhetsmessige forhold anbefales å lage mindre åpninger.

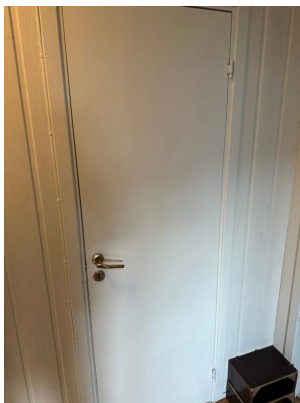
Malte innerdører.

- Det er påvist avvik som tilsier at det bør foretas tiltak på enkelte dører.

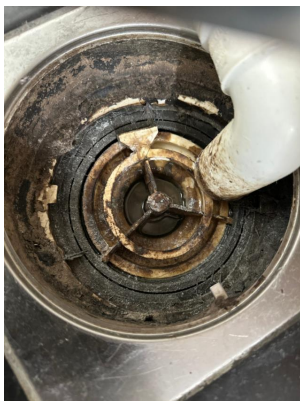
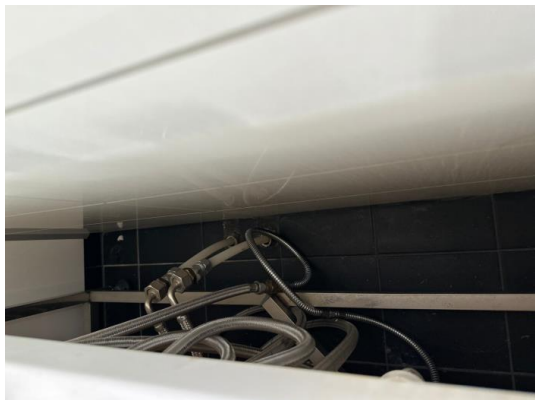
Sluk under badekar.

Rørgjennomføringer i gulv.

- Det er påvist mangelfull/feil utførelse rundt rørgjennomføringer e.l. som gir fare for fukt i konstruksjonen i våtsone.

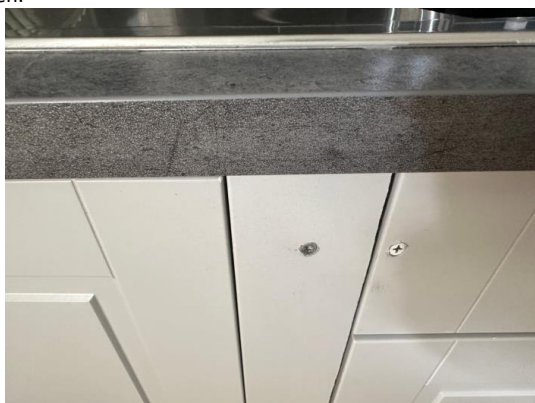
Synlige skruer på innredning.

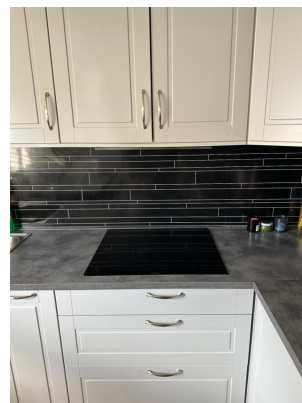
Det er kjøkkenventilator med avtrekk ut.  
Avtrekksskanal bør føres rett ut. Denne har er unødvendig lang.

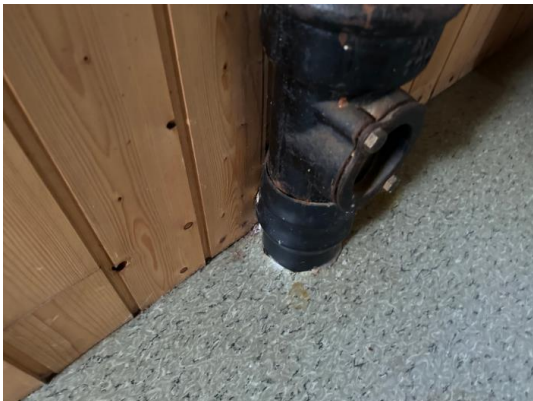
Det er avløpsrør av støpejern under kjellergulv og delvis i oppstrek.

Eldre avløp.

- Det er ikke behov for utbedringstiltak siden anlegget fungerer i dag, men ut ifra alder kan skader plutselig oppstå på eldre anlegg.
- I forbindelse med oppgradering av våtrom vil det være naturlig med utskiftning av rør.

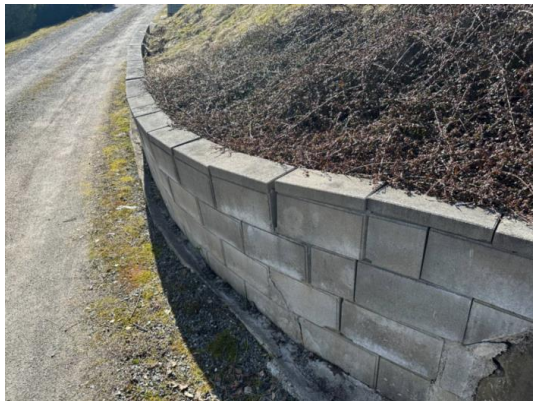
Skjevheter i forstøtningsmur.

- Konstruksjonene har skjevheter.
- Det er påvist mindre sprekker og/eller skjevheter i muren.

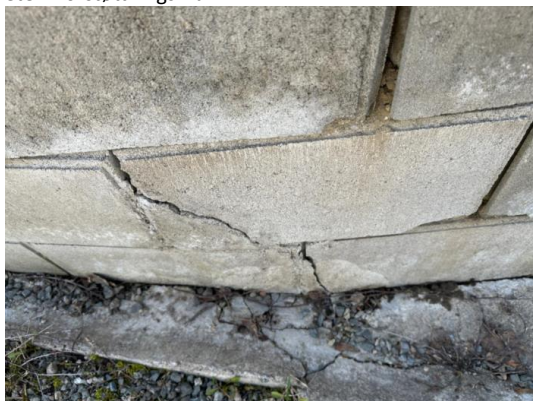
Sprekk i mur.
