Tilstandsrapport

Hoffmannsgate 4
3950 Brevik
Gnr./Bnr.: 80/221
Porsgrunn kommune

Enebolig
Bruksareal: 140 m² (P-rom: 140 m²/S-rom: 0 m²)

Befaringsdato: 26.09.2022

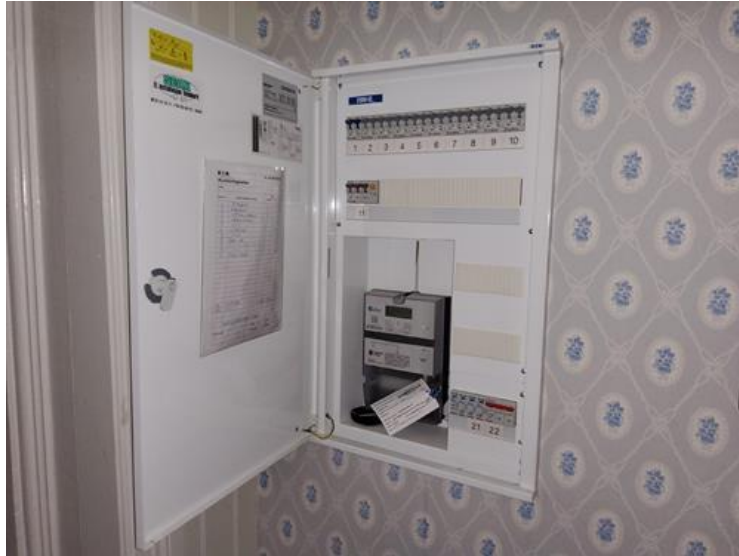
Elektrisk anlegg - [Sikringskap]

Forenklet vurdering av det elektriske anlegget | Det foreligger samsvarserklæring på det elektriske anlegget, og det er ikke påvist feil eller mangler ved denne inspeksjonen. Det gjøres oppmerksom på at vurderingen er gjort av en ufaglært, og må sees i den sammenheng. Det beskrives også at det er utført el-sjekk i samsvarserklæringen.

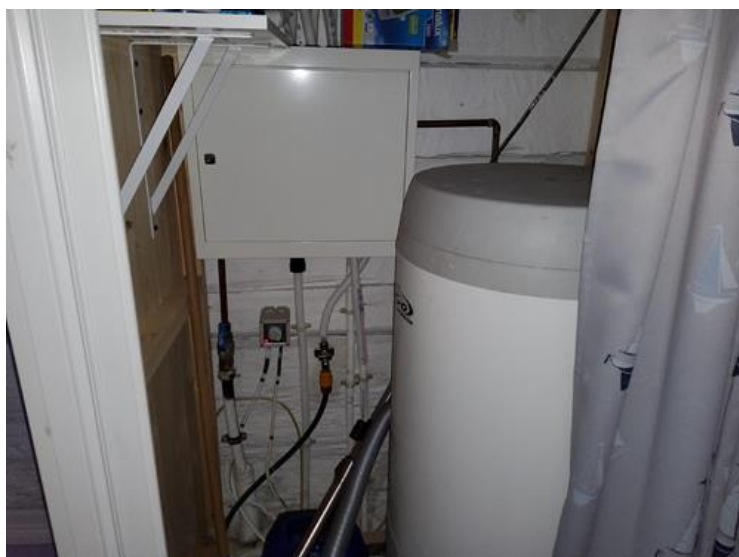
Tekniske anlegg, VVS anlegg (Sjekkpunkter utover det som er inkludert i andre rom) - [Tekniske installasjoner.]

**TG 2** Vannrør (Sjekkpunkter utover det som er inkludert i andre rom) |
Fordelerskap har åpninger/uttheter til omsluttende veggkonstruksjon. Konsekvens kan være fuktskader hvis det skulle oppstå lekkasje fra vanninstallasjoner i fordelerskapet. Krever oppfølging med jevnlig ettersyn.
