À la recherche des puits fuyants

*121 puits de gaz et de pétrole abandonnés investigués
38 présentent des indices de fuites ou de problèmes*

38 Puits problématiques: tableau résumé des observations terrains

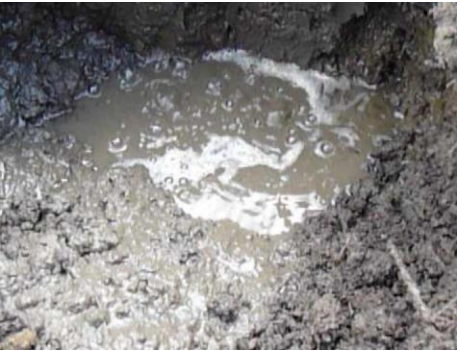
Numéro de puits	Commentaires
B198	<p>Trouvé 11 juin 2015, chemin Forest à St-Grégoire. Dans le de champs de maïs, après avoir pris connaissance d'un avis de forage trouvé dans le système SiGPeg et après avoir obtenu des informations du [REDACTED] du lot et d'un homme ayant été élevé sur ce lot, ils remarquent des plans de maïs jaunis plus petits que ceux environnants. Le détecteur de métal pointe un endroit; en creusant un trou d'environ 45 centimètres, l'eau s'accumule et des bulles sortent en très grande quantité. (vidéo et photo). Nous considérons ce puits comme retrouvé et il fuit.. Le MERN est avisé le 12 juin 2015.</p>

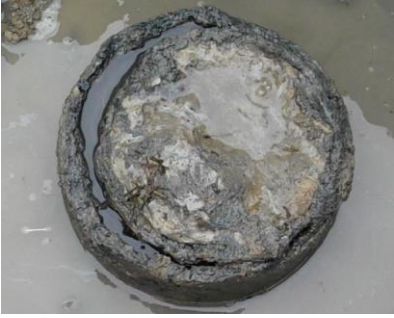
A006	<p>Le XXXXXXXXXXX est ferme sur la position du puits, présence de ciment, métal et gravier. Champs de maïs (A004-005-006). 2 Piquets laissés en place lors de la 1ère visite. Au retour, après creusage, le puits et des débris sont trouvés. Lors du creusage, une odeur d'hydrocarbure se dégage et la présence de terre plus foncée est observée - Contamination probable (voir photos A006B-006 au dossier). Une fois le tuyau exposé, on constate la formation de bulles en continu. Le débit ne semble pas majeur, mais constant. (voir vidéo au dossier). Selon les XXXXXXXX du champ, leurs récoltes n'ont jamais été affectées de façon claire et le ruisseau à proximité semble sain.</p>
