**PREFEITURA MUNICIPAL DE INDAIATUBA**

**FUNDAÇÃO PRO-MEMÓRIA**

**O restauro das estruturas históricas do  
Casarão Pau Preto,  
Patrimônio Cultural de Indaiatuba  
(Agosto 2013-Fevereiro 2014)**

**14 de Fevereiro de 2014**

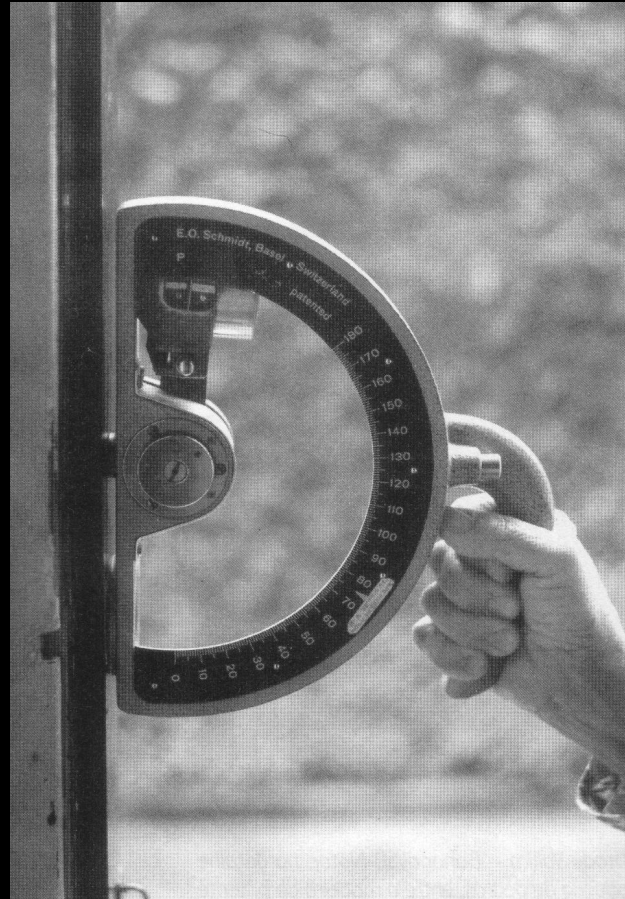
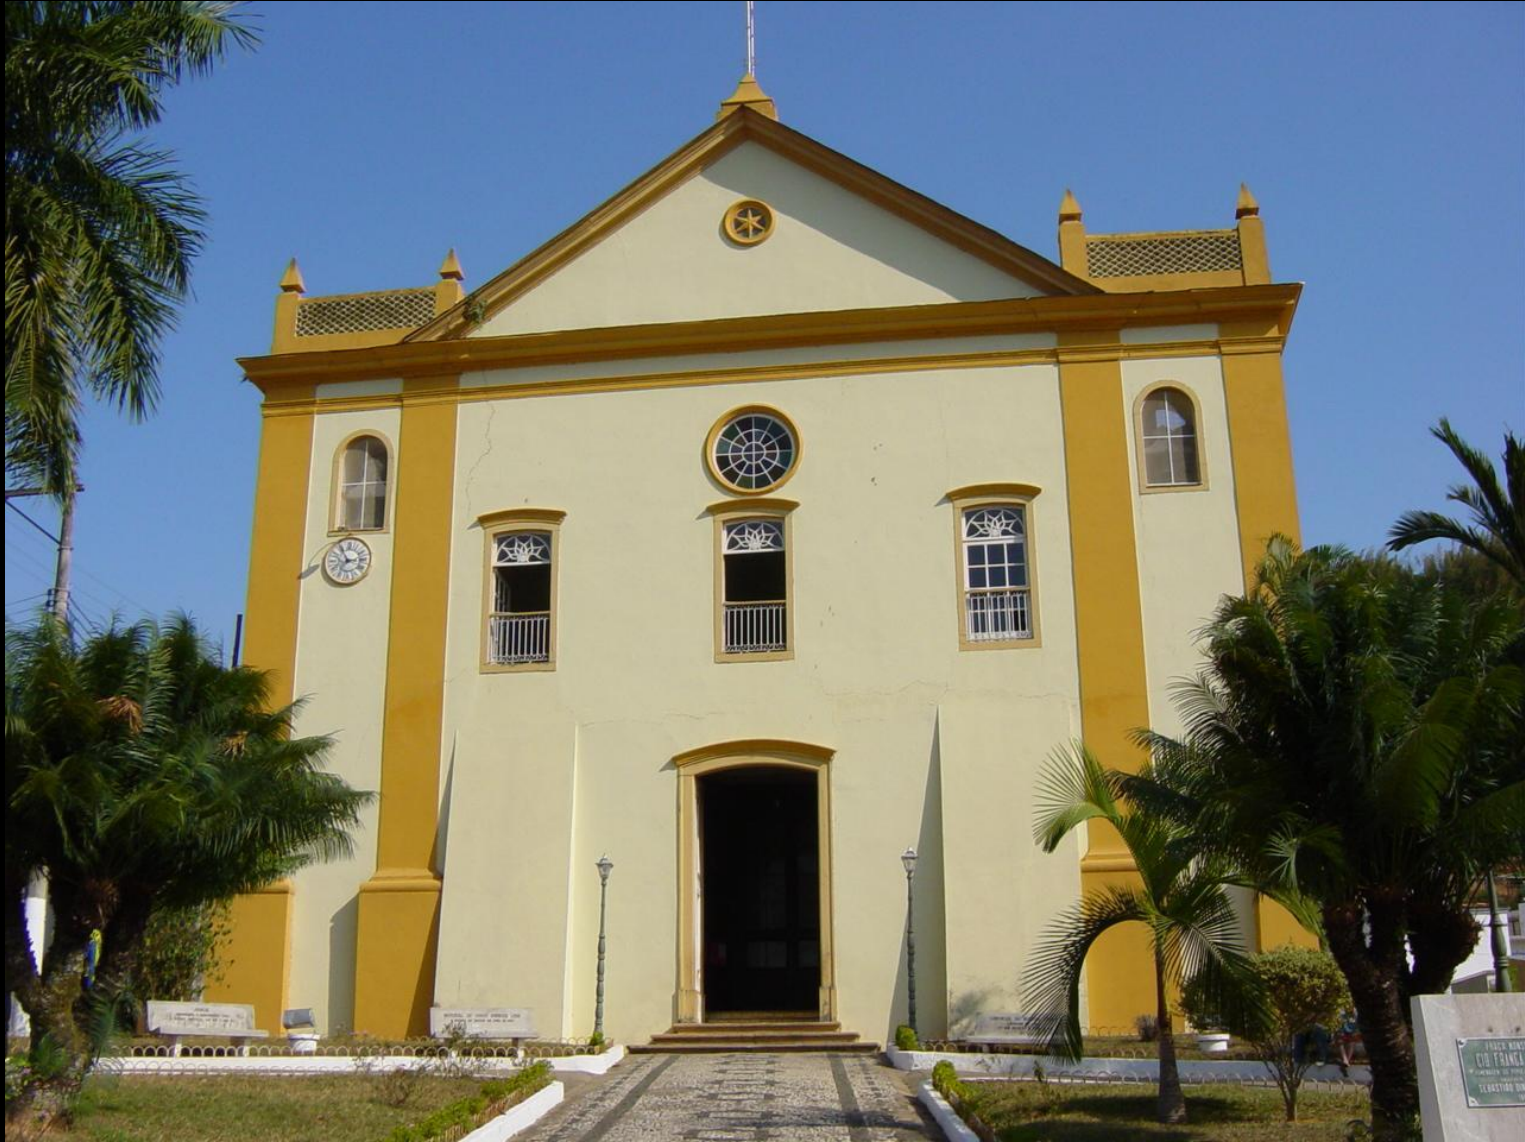
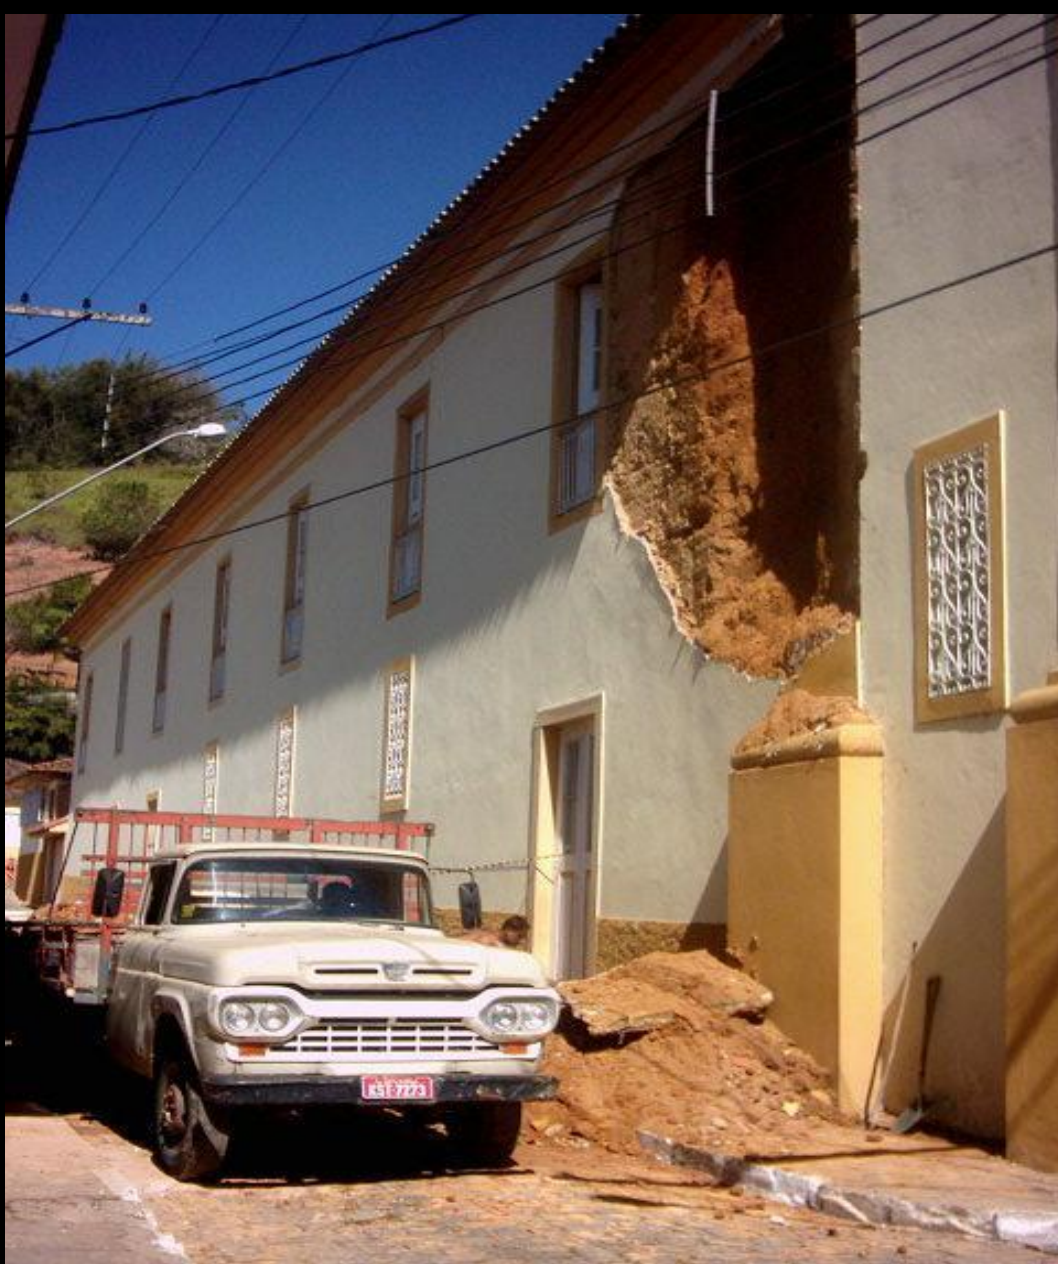
# Taipas de Pilão

## Resistência Mecânica

(Teste com Esclerômetro tipo PT - baixo impacto)

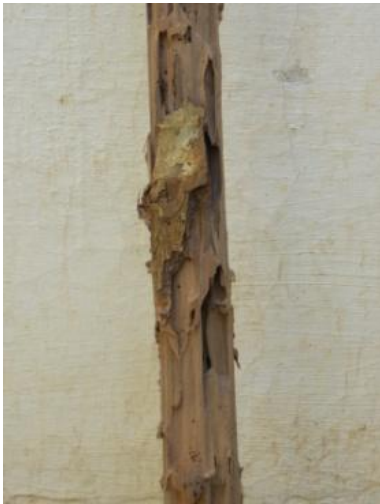
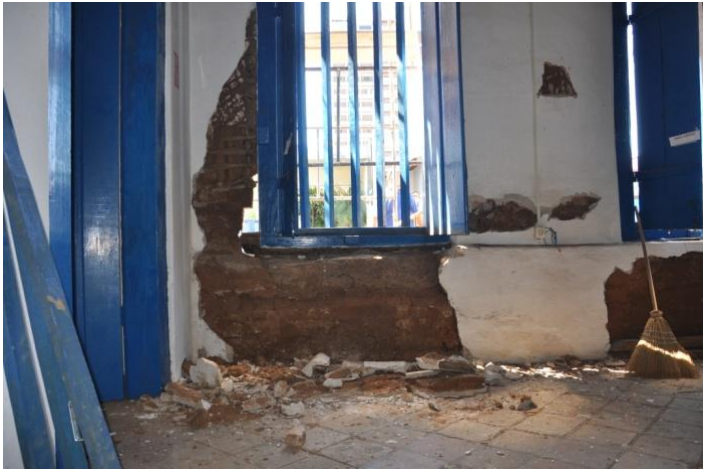
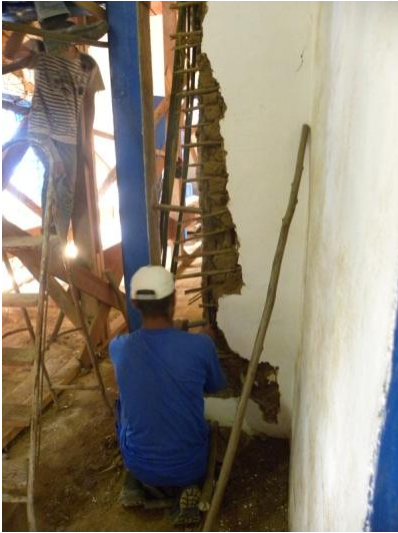
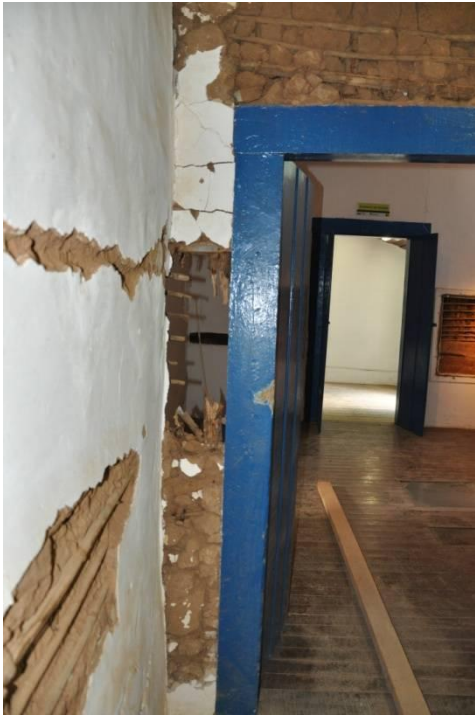
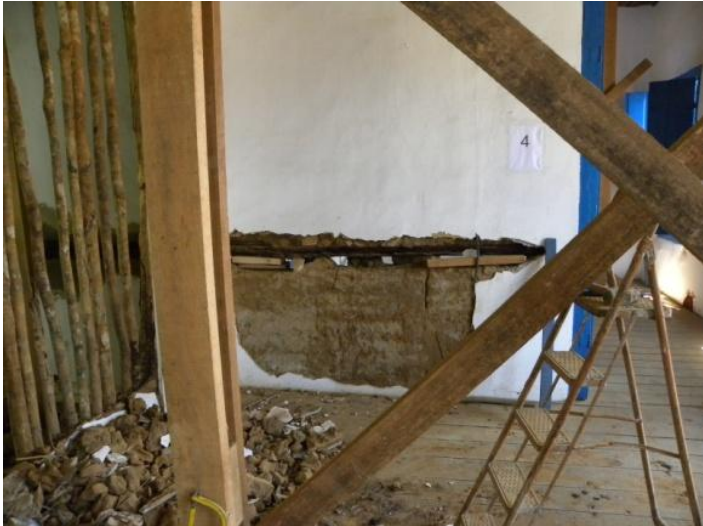
# PATOLOGIA

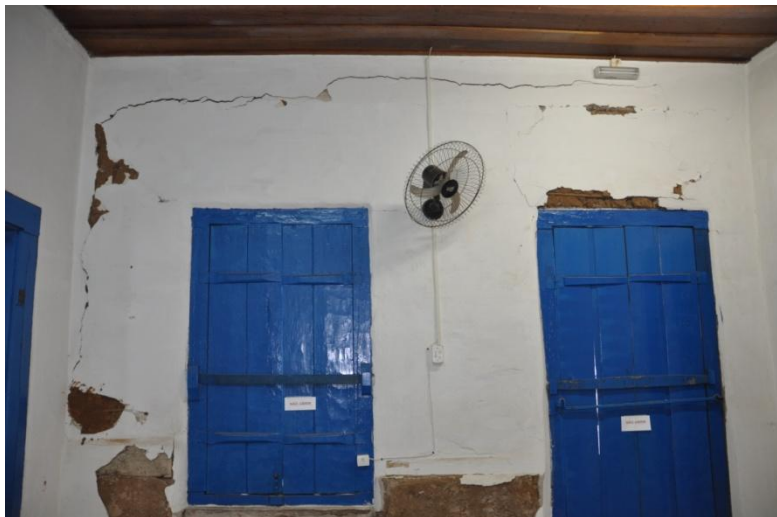
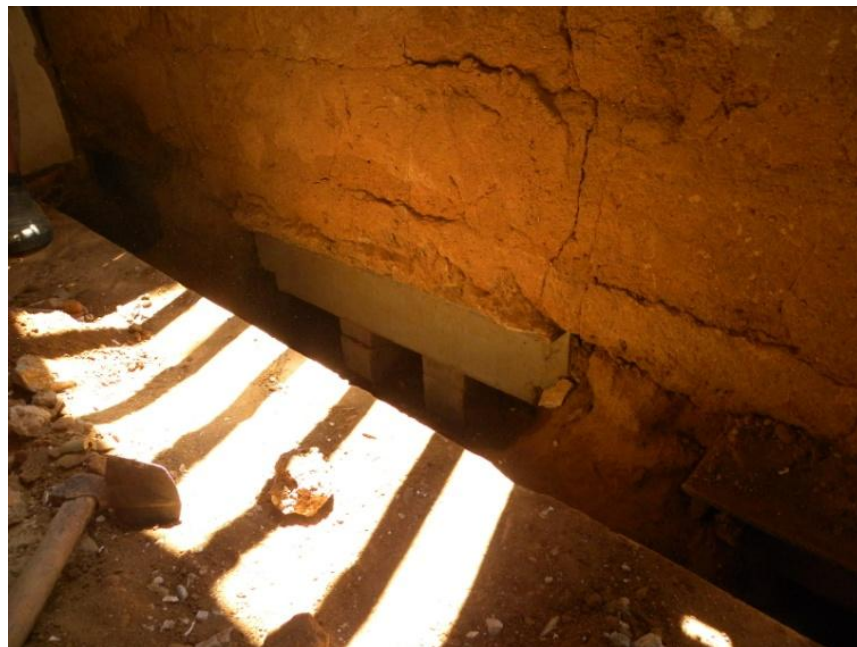
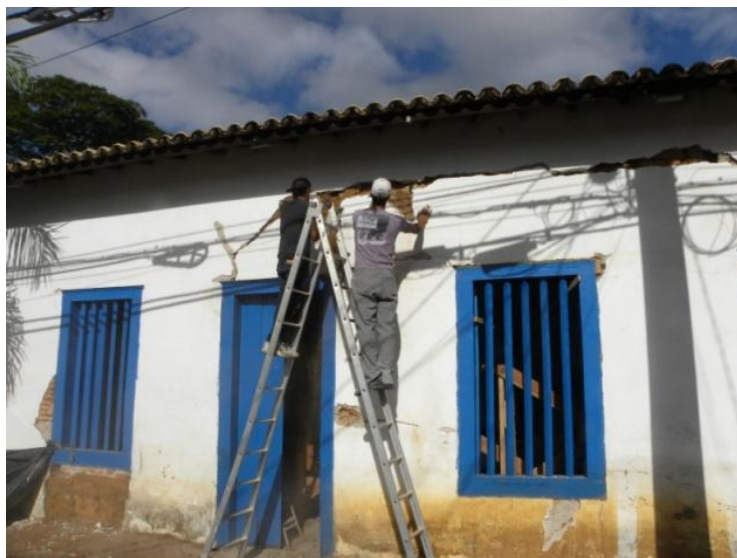
# PATOLOGIA

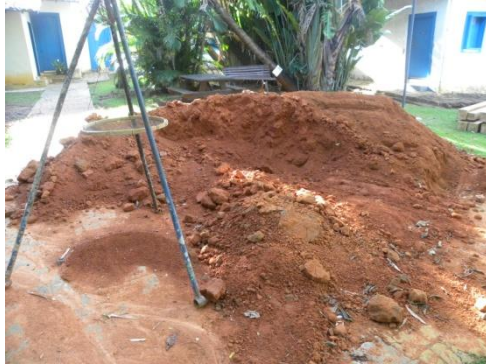
Peneiras	Abertura (mm)	Porcentagem (%)
10	2,0	30,62
16	1,19	9,08
30	0,6	8,85
50	0,3	17,31
100	0,15	15,92
200	0,074	11,46

**NBR 7181 – Ensaio de Granulometria**
