LATÓRIO DE CONSULTORIA ALIZADO EM OBRA CONSTRUÍDA COM ESTRUTURAS DE MADEIRA E TIJOLOS DE SOLO-CIMENTO

TRATA-SE DE UMA RESIDÊNCIA EM CONSTRUÇÃO CONSTITUÍDA POR ESTRUTURAS DE MADEIRA TIPO PILAR-VIGA COM FECHAMENTOS EM ALVENARIA DE TIJOLOS DE SOLO-CIMENTO EM UM TOTAL DE 232,26 M2.

RESIDÊNCIA SITUADA NA RUA ANTONIO RODRIGUES LOPES Nº 1161 - LOTEAMENTO RESIDENCIAL OLÍVIO BENASSI - MATÃO / SP.

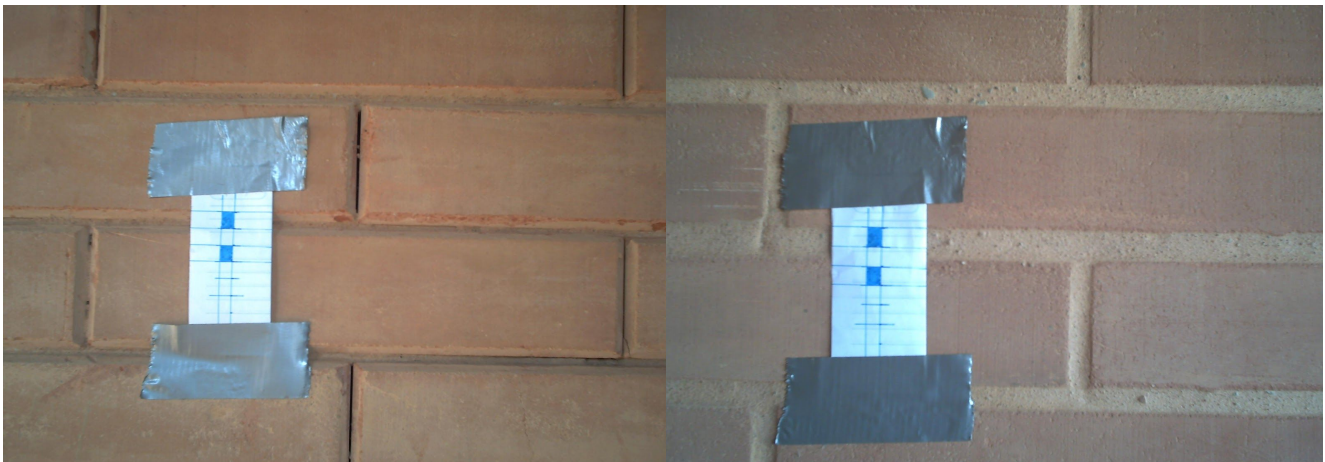
1. DIFERENÇAS NAS ESPESSURAS DAS JUNTAS HORIZONTAIS E VERTICAIS EM TODAS AS PAREDES.

- PREJUÍZO ESTÉTICO AOS MORADORES PELA FALTA DE NIVELAMENTO DAS FIADAS.
- CRIA INSTABILIDADE NO APOIO DA PAREDE.

- DEMOLIR E REFAZER TODAS AS PAREDES COM REAPROVEITAMENTO DOS TIJOLOS.

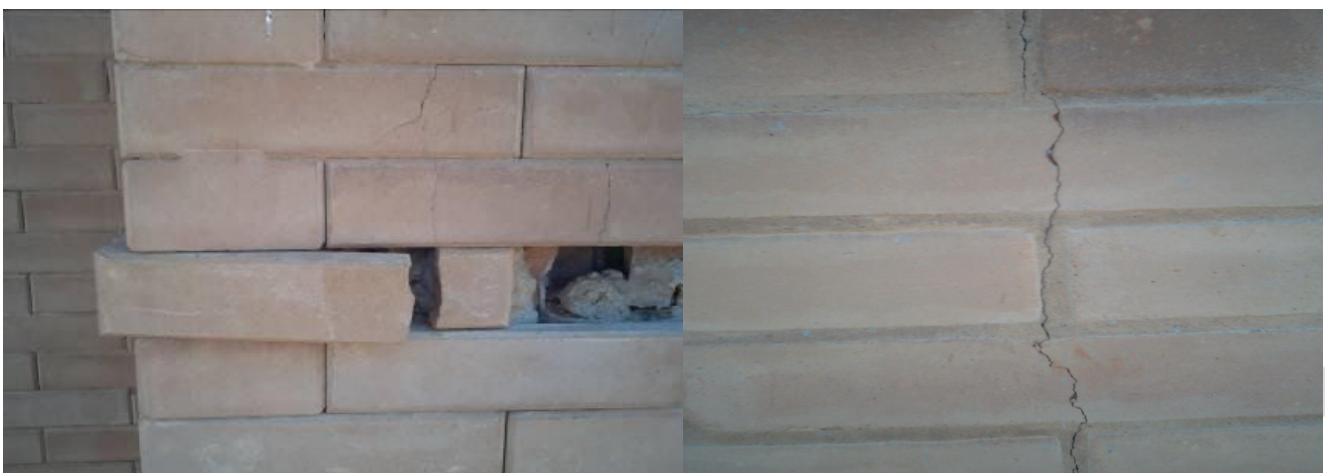
2. DEFICIÊNCIA NOS TRAÇOS DE ARGAMASSAS ADEQUADOS PARA O TIJOLO DE SOLO-CIMENTO.

- CRIA INSTABILIDADE NO MEIO DA PAREDE.
- PROVOCA RETRAÇÕES NOS TIJOLOS OCACIONANDO PEQUENAS FISSURAS E DESCOLAMENTOS DOS TIJOLOS.

- DEMOLIR E REFAZER COM OS TRAÇOS CORRETOS PARA O SOLO-CIMENTO.

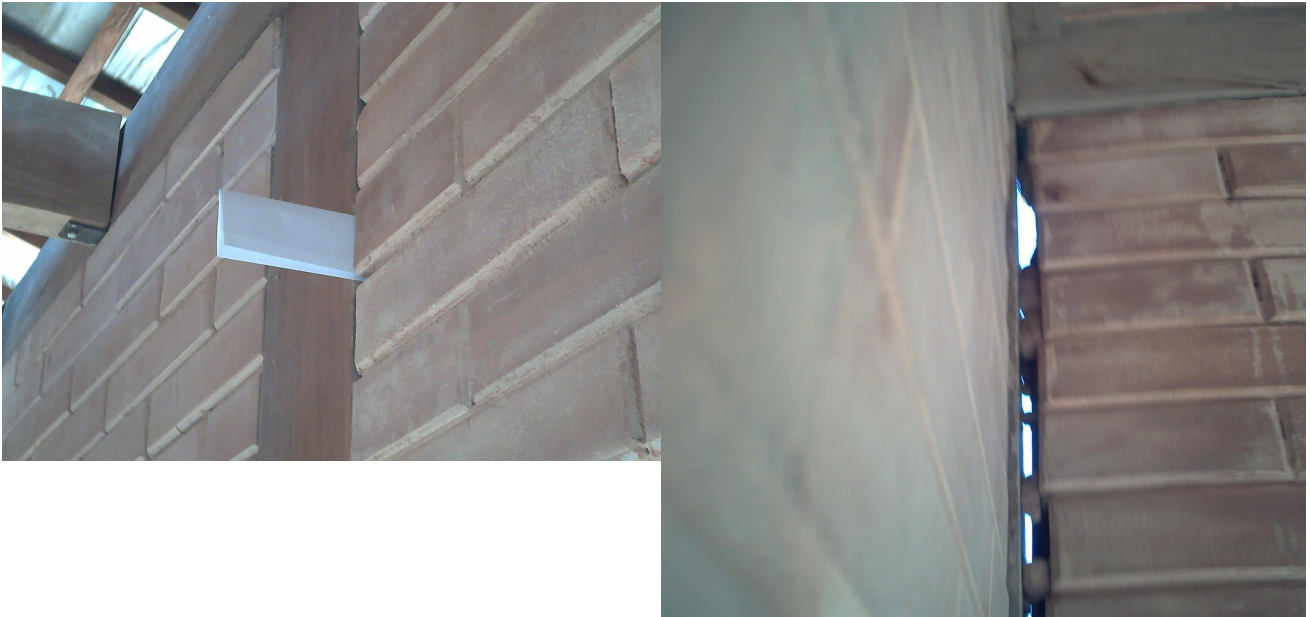
3. DEFICIÊNCIA NAS AMARRAÇÕES DA ALVENARIA NOS PILARES E NAS VIGAS DE MADEIRA.

- CRIA INSTABILIDADE EM TODA PAREDE COM PERIGO DE DESABAMENTO.

- DEMOLIR E REFAZER COM OS TRAVAMENTOS ADEQUADOS A CADA 4 FIADAS.

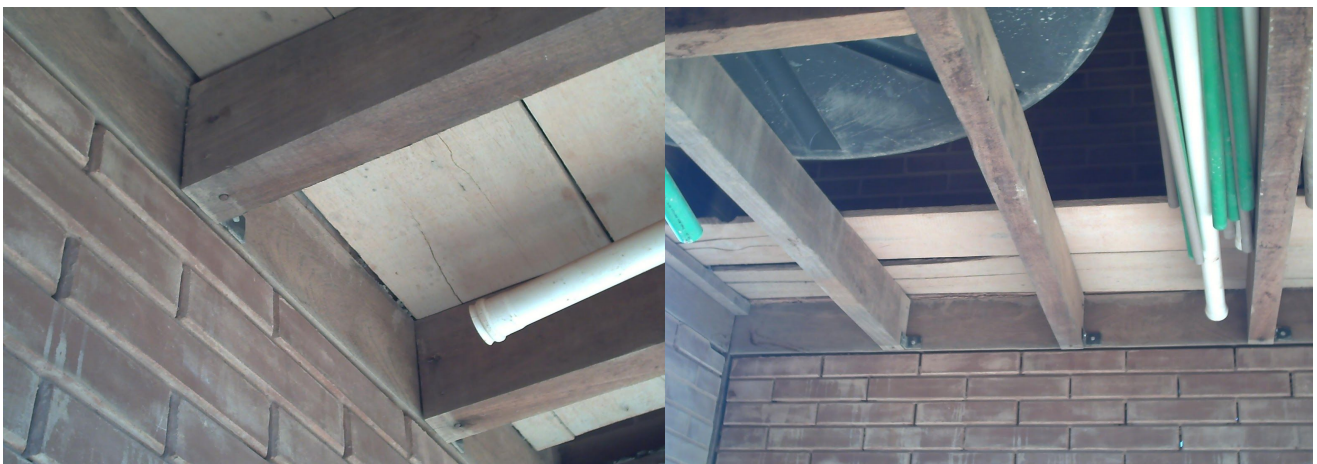
4. FRAGILIDADE NA ESTRUTURA DE MADEIRA PARA APOIO DAS CAIXAS D'ÁGUA.

- CRIA INSTABILIDADE COM PERIGO DE DESABAMENTO CONFORME TAMBÉM APONTADO EM RELATÓRIO DE INSPEÇÃO E VISTORIA DA EMPRESA STAMADE EM MARÇO DE 2010.

- DEMOLIR E REFAZER COM OS APOIOS CORRETAMENTE DIMENSIONADOS

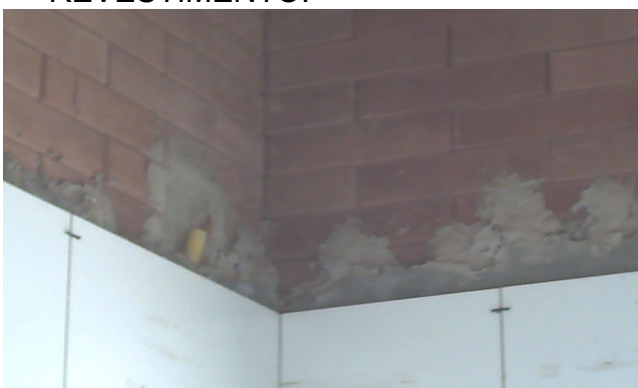
5. FALTA DE PROFISSIONALISMO NA APLICAÇÃO DE ARGAMASSAS DE REVESTIMENTO.

- DENOTA FALTA DE PROFISSIONALISMO EM SERVIÇOS DE ACABAMENTO.
- OCASIONA DESPERDÍCIO DE MATERIAL.

- PROVOCA A NECESSIDADE DE OUTROS REPAROS E PORTANTO DE MAIS MATERIAL E MÃO-DE-OBRA.

- DEMOLIR E REFAZER.

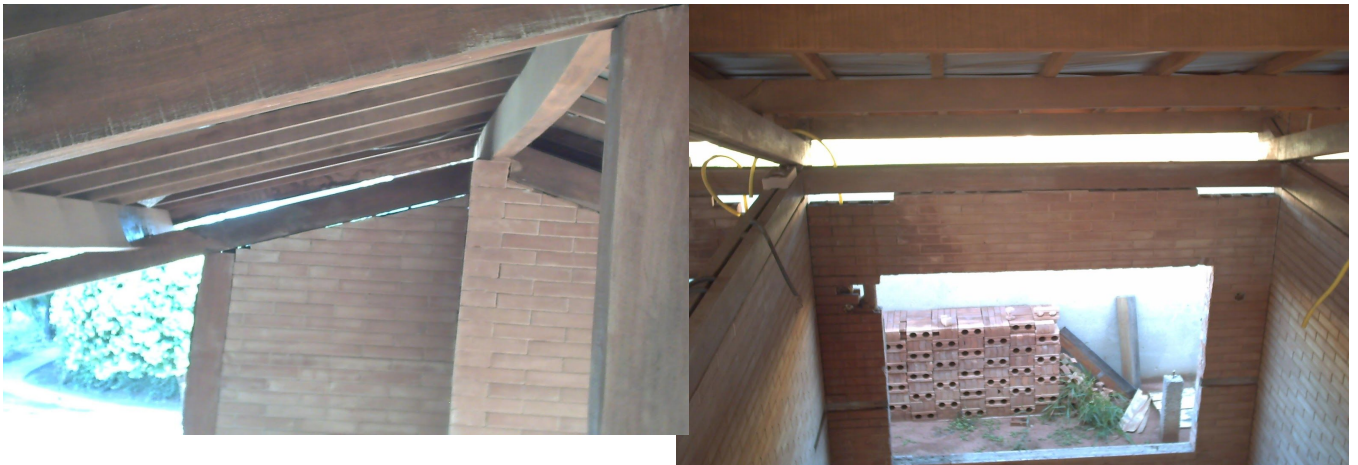
6. FALTA DE SOLUÇÃO ARQUITETÔNICA E ESTRUTURAL PARA ACABAMENTO DAS EMPENAS DOS OITÕES.

- DENOTA FALTA DE PROJETO EXECUTIVO DE ACABAMENTO.
- CRIA INSTABILIDADE PELA FALTA DE AMARRAÇÃO COM VIGAMENTO DE EMPENA COM RISCO DE DESABAMENTO.

- DEMOLIR E REFAZER DE ACORDO COM PROJETO ESPECÍFICO.

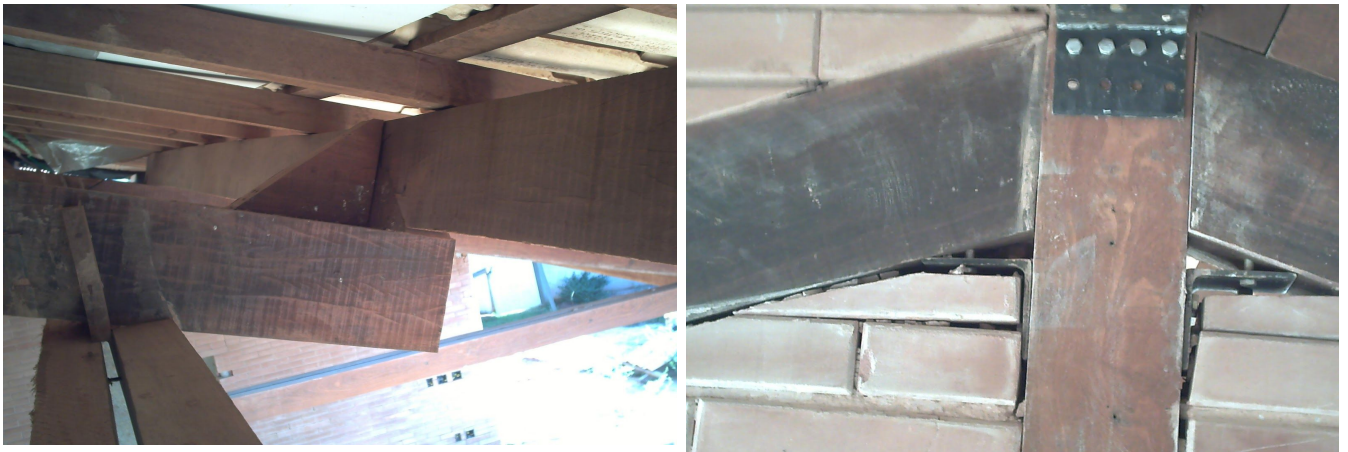
7. SOLUÇÕES INCORRETAS DE ENCAIXES E TRAVAMENTOS DO MADEIRAMENTO DE COBERTURA.

- DENOTA FALTA DE PROFISSIONALISMO EM SERVIÇOS DE CARPINTARIA CONFORME TAMBÉM APONTADO NO RELATÓRIO DE INSPEÇÃO E VISTORIA REALIZADO PELA EMPRESA STAMADE EM MARÇO DE 2010.
- OCASIONA DESPERDÍCIO DE MATERIAL COM A NECESSIDADE DE TROCA DE PEÇAS E PORTANTO DE MAIS MATERIAL E DE MAIS MÃO-DE-OBRA.

- FAZER REPAROS DE CARPINTARIA EM TODO TELHADO SEM DESMONTE DA ESTRUTURA PRINCIPAL E COM REAPROVEITAMENTO MÁXIMO DE MADEIRAS, COM INCLUSÃO DE CHAPAS METÁLICAS DE FIXAÇÃO DOBRADAS EM ÂNGULOS CORRETOS COMO TAMBÉM DE BARRAS DE ROSCAS APARAFUSADAS.

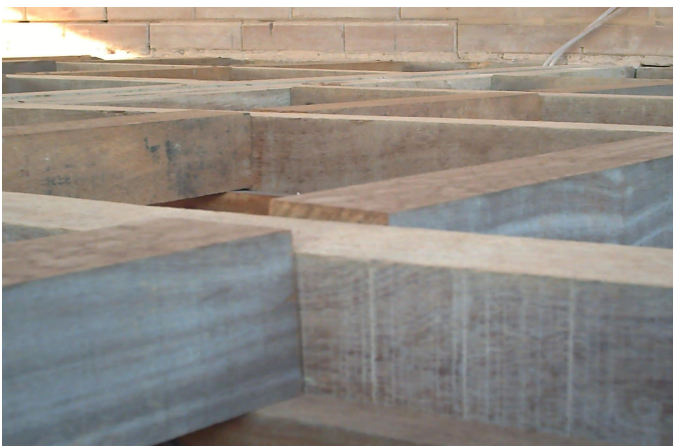
8. COMPLETA FALTA DE NÍVEL NO MADEIRAMENTO QUE APOIA OS PISOS DE MADEIRA.

- DENOTA FALTA DE PROFISSIONALISMO EM SERVIÇOS DE CARPINTARIA.

- OCASIONA DESPERDÍCIO DE MATERIAL COM A NECESSIDADE DE ACRÉSCIMO DE MADEIRA PARA NIVELAMENTO DE ASSENTAMENTO DO PISO FINAL.

- REMOÇÃO DE TODOS OS TRAVESSÕES FIXADOS COM PREGO E RECOLOCAÇÃO EM NÍVEL COM OS VIGAMENTOS TRANSVERSAIS CRIANDO A BASE PARA FIXAÇÃO DIRETA DO ASSOALHO FINAL NO DESENHO DETALHADO EM PROJETO DE ACABAMENTO DOS PISOS.

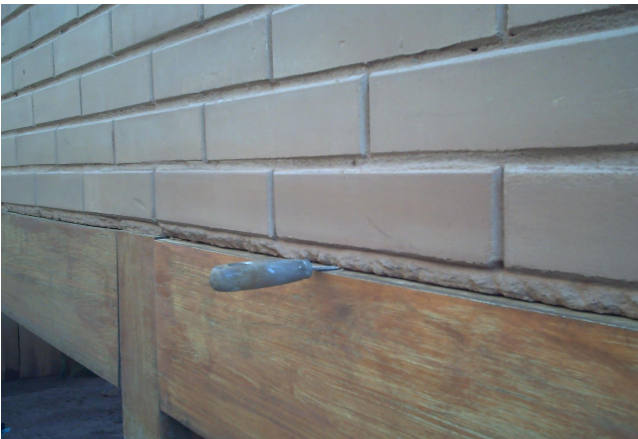
9. FRAGILIDADE DA ARGAMASSA NO “PÉ DE APOIO” DAS PAREDES NAS VIGAS DE MADEIRA.

- EM PRIMEIRO MOMENTO DENOTA FALTA DE PROFISSIONALISMO EM SERVIÇOS DE CARPINTARIA POR NÃO CONSTRUIR UMA BASE NIVELADA PARA A ALVENARIA.
- CRIA INSTABILIDADE PARA TODA A PAREDE COM RISCO DE DESABAMENTO.
- PERMITE A ENTRADA DE ÁGUA DA CHUVA NO PÉ DA PAREDE E NA CABEÇA DA VIGA DE MADEIRA, AS 2 SITUAÇÕES PROVOCAM COLAPSOS DAS ESTRUTURAS.

- CONSTRUÇÃO DE UMA VIGA-BASE DE APOIO APROPRIADA PARA A ALVENARIA BI APOIADA NA ESTRUTURA VERTICAL DOS PILARES DE MADEIRA DE ACORDO COM PROJETO EXECUTIVO DETALHADO.
- DETALHAR ACABAMENTOS E REVESTIMENTOS EXTERNOS PARA IMPERMEABILIZAÇÃO CORRETA DOS ENCONTROS DE MADEIRA E SOLO-CIMENTO.

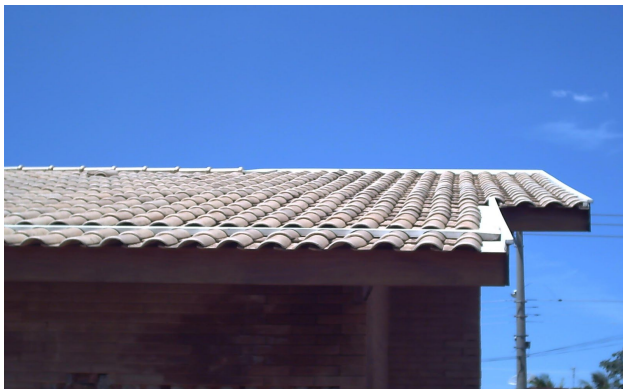
10. FALTA DE ALINHAMENTO DAS TELHAS.

- CAUSA PREJUÍZO ESTÉTICO AOS MORADORES.
- CAUSA INFILTRAÇÕES DE ÁGUAS PLUVIAIS.

- REMOÇÃO E RECOLOCAÇÃO DAS TELHAS.

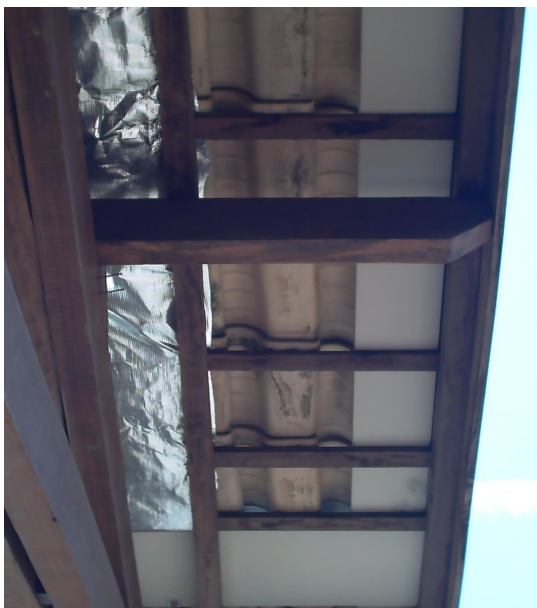
11. INCORREÇÕES NAS “GALGAS” DO RIPAMENTO DO TELHADO.

- CAUSA INFILTRAÇÕES DE ÁGUAS PLUVIAIS.
- CAUSA ESCORREGAMENTO DE TELHAS COM PERIGO DE QUEDA.

- REMOÇÃO E RECOLOCAÇÃO DO RIPAMENTO NA “GALGA” CORRETA

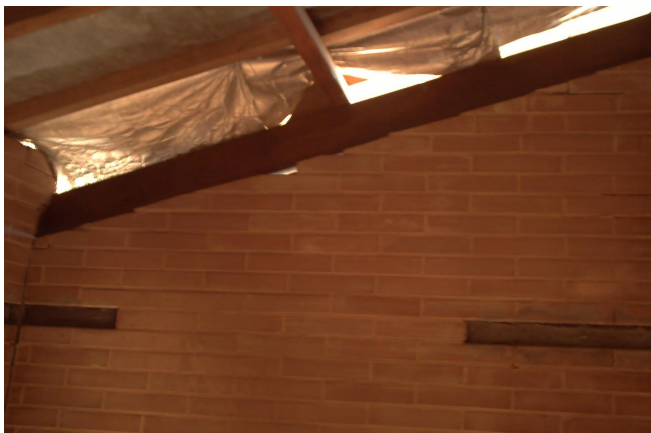
12. ASSENTAMENTO INCORRETO DA MANTA TÉRMICA.

- CAUSA PREJUÍZO AO DESEMPENHO TÉRMICO DA MANTA.

- REMOÇÃO E RECOLOCAÇÃO COM A FIXAÇÃO CORRETA.

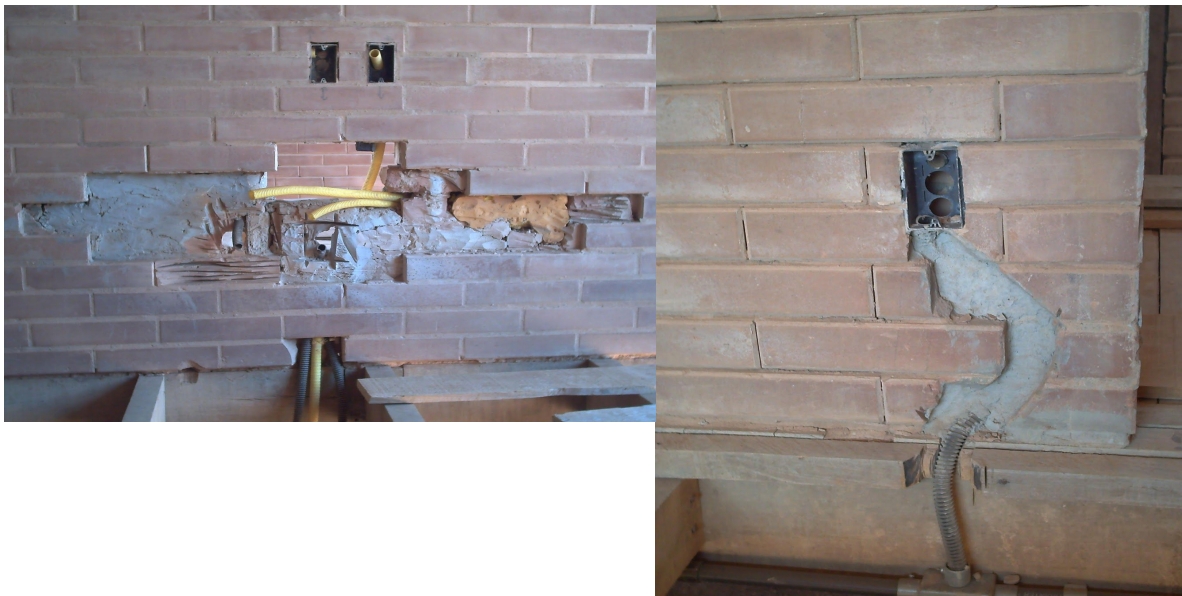
13. ASSENTAMENTO INCORRETO DA REDE DE ELÉTRICA NAS PAREDES.

- A FIXAÇÃO DAS CAIXAS COM ARGAMASSA RICA EM CIMENTO CAUSA RETRAÇÕES COM FISSURAS NOS TIJOLOS NO ENTORNO DOS PONTOS.

- REMOÇÃO E RECOLOCAÇÃO DAS CAIXAS COM FIXAÇÃO FEITA COM ARGAMASSA ADEQUADA AO SOLO-CIMENTO.

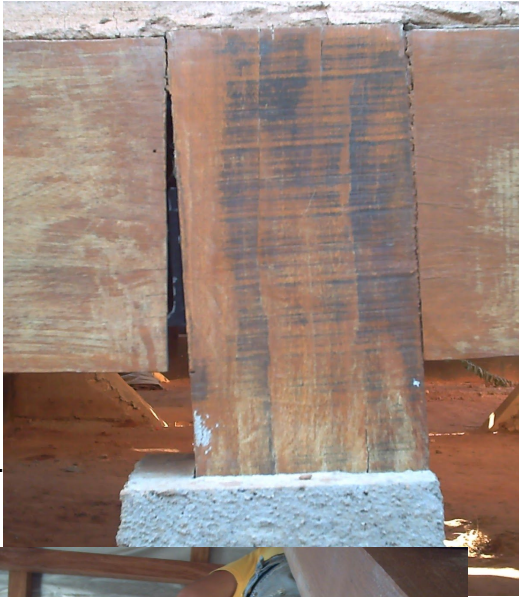
14. FALTA DE PROFISSIONALISMO NA EXECUÇÃO DAS SAPATAS E DOS PILARES DE FUNDAÇÃO.

- CRIAM INSTABILIDADE NO APOIO PODENDO CRIAR COLAPSOS A TODA ESTRUTURA.
- SAPATAS MAL EXECUTADA EM TERMOS DE FORMAS E DIMENSIONAMENTOS EM DESCONFORMIDADE COM OS PROJETOS.
- EXPOSIÇÃO DA FERRAGEM EM MUITOS PONTOS COMPROMETENDO SUA EFICIÊNCIA E DURABILIDADE.
- INEXISTÊNCIA DE SOLUÇÃO TÉCNICA PARA IMPERMEABILIZAÇÃO DOS “PÉS DE APOIO” DOS PILARES DE MADEIRA.

- COMPLETA FALTA DE ALINHAMENTO AXIAL DO CONJUNTO DOS PILARES DE CONCRETO.

- RETIRADA DE TERRA PARA EXPOSIÇÃO DE TODAS AS SAPATAS DOS PILARES DE CONCRETO PERMITINDO A CONFERÊNCIA DOS DIMENSIONAMENTOS CONSTANTES NO PROJETO EXECUTIVO FOLHAS 01/04/05 DE OUTUBRO DE 2007 FORNECIDOS PELA EMPRESA IPÊ-AMARELO ALÉM DE OUTRAS AVALIAÇÕES.
- CÁLCULO DA DISTRIBUIÇÃO DO PESO TOTAL DA RESIDÊNCIA SOBRE AS ÁREAS DE APOIO DOS PILARES E SAPATAS DE CONCRETO.
- DESENVOLVER UM PROJETO DE REFORÇO DAS ESTRUTURAS DE CONCRETO DE APOIO DA RESIDÊNCIA QUE NÃO ESTEJAM COMPATÍVEIS COM OS PROJETOS EXECUTIVOS DA EMPRESA IPÊ-AMARELO.

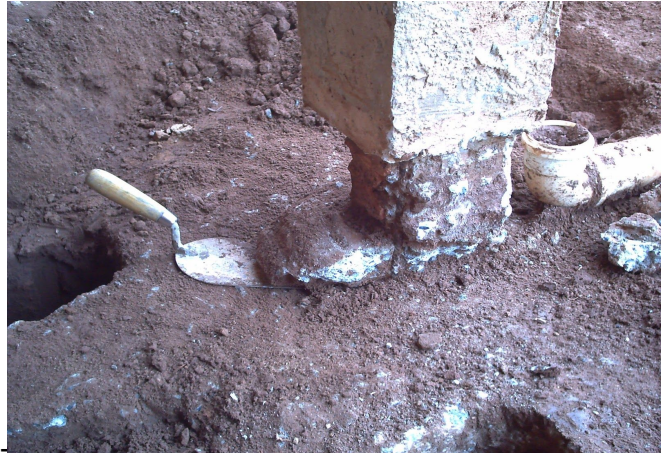
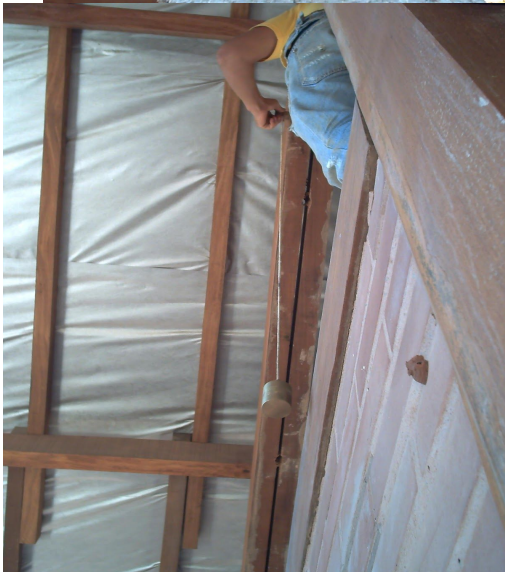
ENTRE VIGAMENTO DE PERCINTAMENTO E
DITÕES.

15. COMPLETA FALTA DE PRUMO ENTRE VIGAMENTO DE PERCINTAMENTO E VIGAMENTO DE EMPENAS DO TELHADO.

- COMPLETA FALTA DE PRUMO ENTRE AS PAREDES ABAIXO E ACIMA DO VIGAMENTO DE PERCINTAMENTO DA ESTRUTURA DE MADEIRA.
- PREJUÍZO ESTÉTICO AOS MORADORES IMPOSSIBILITANDO A CONSTRUÇÃO DE ALVENARIA APARENTE COM OS MESMOS TIJOLOS DE SOLO-CIMENTO.

- DESENVOLVIMENTO DE PROJETO PARA PROPOR FECHAMENTO DAS EMPENAS COM OUTRO MATERIAL QUE ELIMINE ESTETICAMENTE A FALTA DE PRUMADA.
