**RISCO DE RUPTURAS DE TALUDES ROCHOSOS EM RODOVIAS
TRECHO DA SP-55 (RODOVIA RIO-SANTOS) – SÃO SEBASTIÃO (SP)**

Resumo – O presente trabalho teve como objetivo avaliar a estabilidade dos afloramentos rochosos às margens da Rodovia SP-055 (Rio-Santos), entre os km 115+840 m e km 116+860 m, município de São Sebastião – SP, entre a Praia da Enseada e a Praia das Cigarras. Foram definidos trechos críticos através do índice RHRS (*Rockfall Hazard Rating System*), com o intuito de auxiliar na determinação de trechos prioritários para futuras intervenções na estrada. Os taludes do trecho analisado são compostos por biotita gnaisses bandados e localmente migmatizados, com foliação bem marcada pela orientação das micas. A análise cinemática do local mostrou que a foliação é a descontinuidade mais problemática para eventuais condições de instabilidade envolvendo cerca de 80% das potenciais rupturas em cunha e 70% das planares. A análise do risco por meio do índice RHRS conclui que entre os km 115+875 m e km 115+913 m, entre os km 116+390 m e km 116+416 m, e entre os km 116+472 m e km 116+607 m são necessárias medidas imediatas de estabilização para impedir que blocos de rocha provenientes d

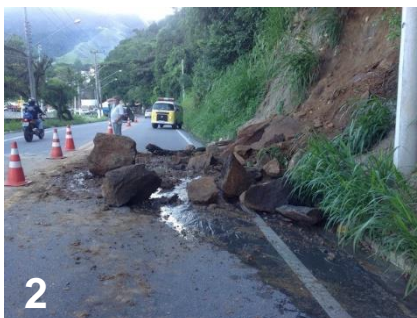
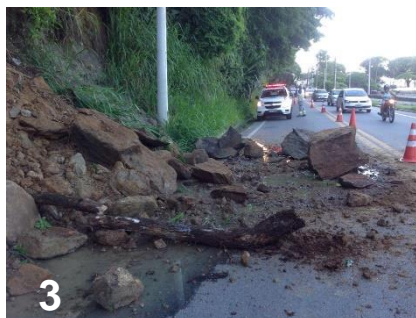
Figuras 2 e 3 – Talude rompido no km 119 - março de 2015. (Portal G1, 2015; Folha do Litoral Norte, 2015a).

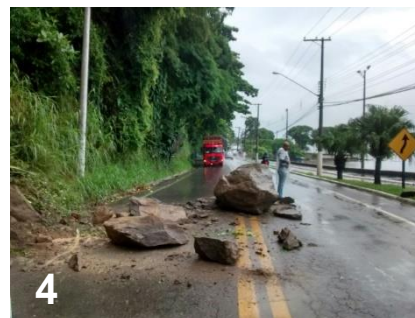
Figura 4 – Rompimento de talude no km 120 – março de 2016 (Portal Fotos Públicas, 2016).

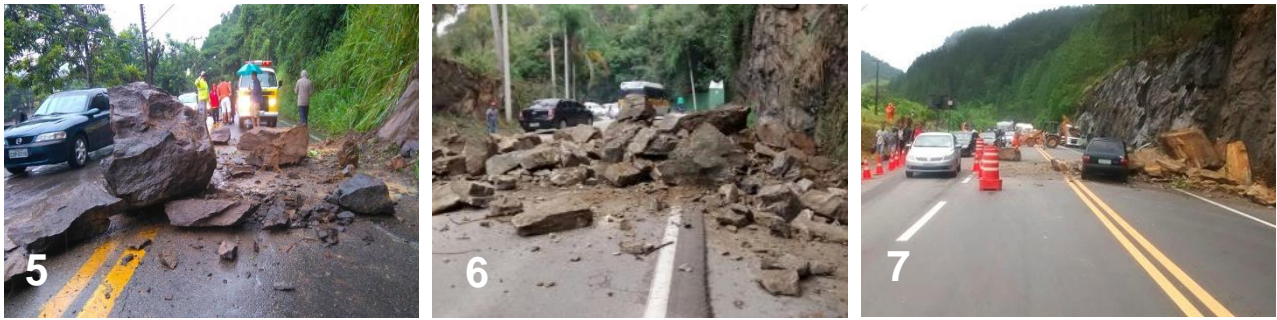
Figura 5 – Rompimento de talude no km 120 – março de 2016 (Portal Fotos Públicas, 2016).
 Figuras 6 e 7 – Rompimento de talude no km 117 – setembro de 2015 (Folha do Litoral Norte, 2015 b).

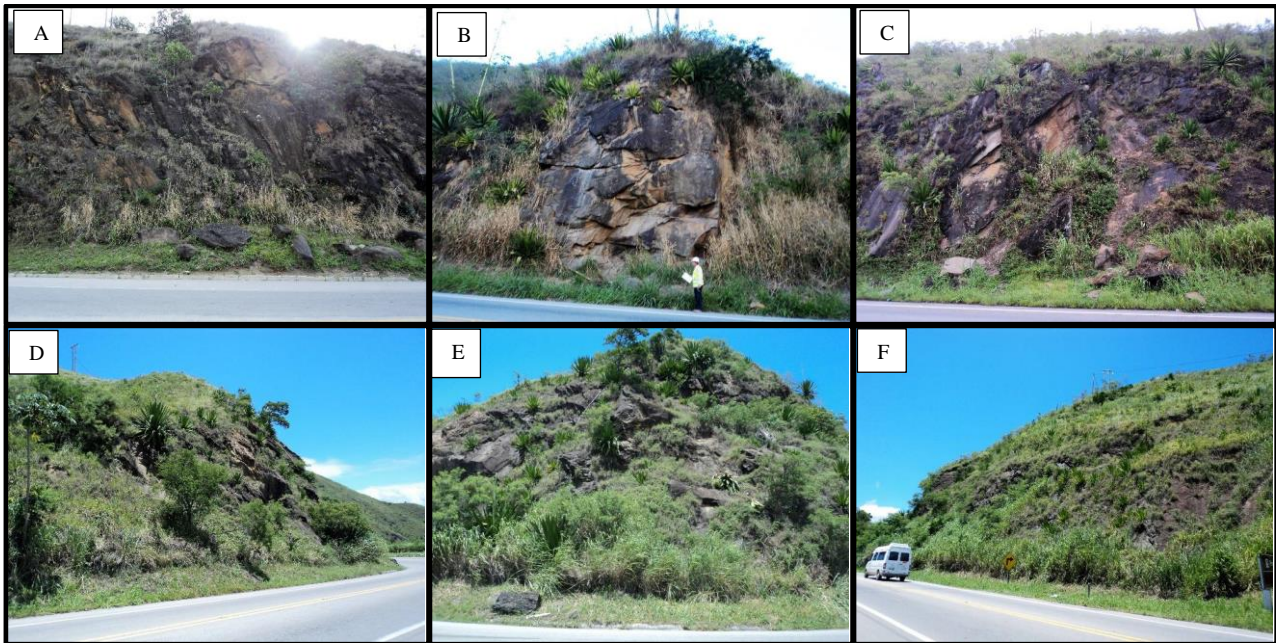
TI	504	Alto risco - Remediação deve ser feita imediatamente

Em relação ao RHRS notou-se que a efetividade da área de captura e a dimensão dos blocos constituem fatores críticos para as pontuações neste trecho. Em quase todo o traçado analisado a pontuação referente a área de captura foi a máxima, ou seja, entre a pista e os afloramentos não existe largura e profundidade suficientes para evitar que um bloco de rocha atinja a pista, mesmo nos menores taludes. A Figura 10 mostra fotos dos taludes mais críticos.

Figura 10 - Talude TI. Vista do trecho mais crítico (A). Talude TC. Vista do trecho mais crítico (B - Talude TB-3. Vista do trecho mais crítico (C) - Talude TB-1 com destaque para a foliação subparalela ao talude (D). TB-2 (E) com destaque para bloco caído. Talude TA-4. Vista lateral com afloramentos altos inacessíveis (F).

A análise do risco por meio do *Rockfall Hazard Rating System* (RHRS) modificado resultou em um mapa de distribuição de risco ao longo do trecho estudado, apresentado na Figura 11. A conclusão é que entre os km 115+875 m e km 115+913 m (TI – Figura 10A), entre os km 116+390 m e km 116+416 m (TC – Figura 10B), e entre os km 116+472 m e km 116+607 m (TB-3 – Figura 10C) as pontuações foram altas (acima de 500 pontos) e indicam ser necessárias medidas imediatas de estabilização para impedir que blocos de rocha possam atingir a estrada. Tais trechos indicam altos riscos aos usuários da via, de modo que uma eventual ruptura pode ocasionar grandes prejuízos materiais (aos veículos e à via) e às pessoas.

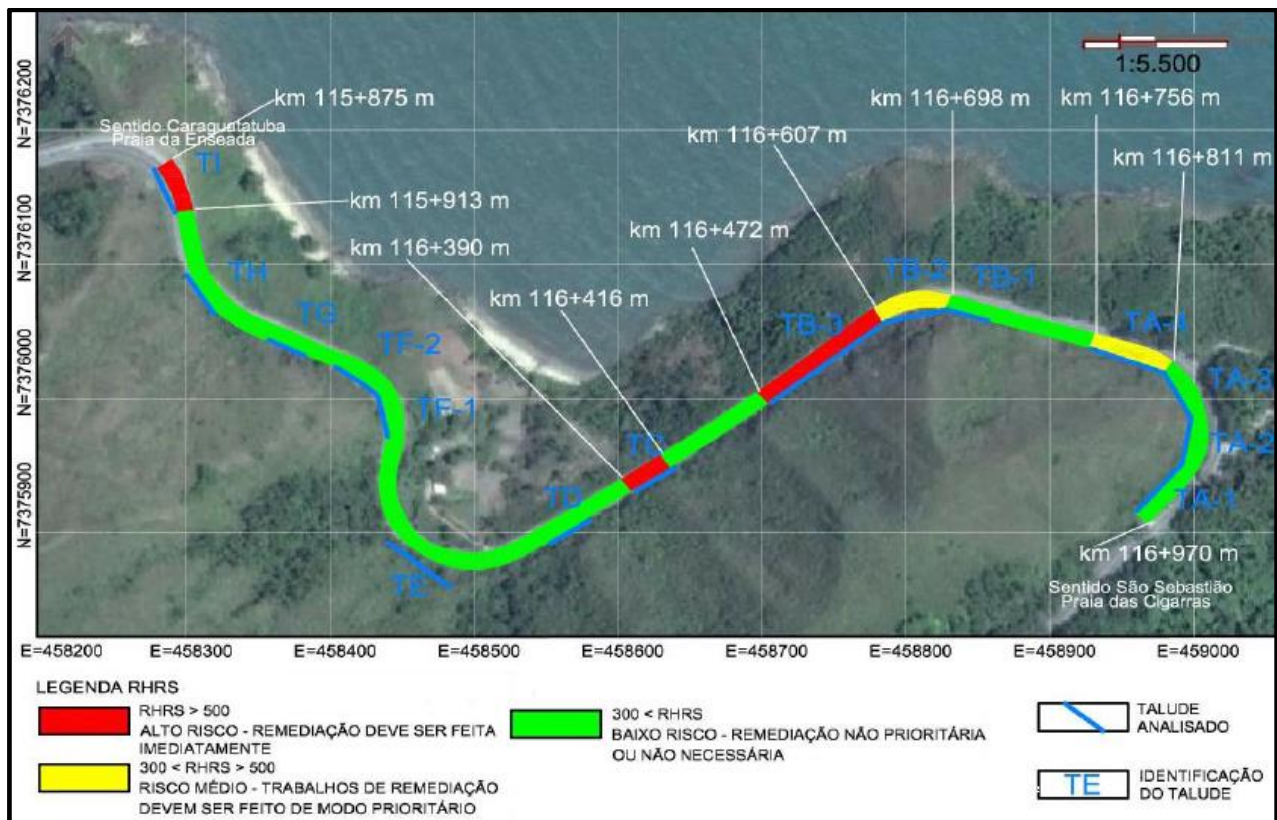
Figura 11 - Distribuição de risco ao longo da ligação entre as Praias da Enseada e das Cigarras.

Dessa maneira, em 32% do trecho analisado devem ser tomadas alguma medida de estabilização dos taludes e em 20% do trecho os trabalhos de remediação deveriam ser imediatos, valores muito altos considerando o intenso tráfego da via.
