ESTUDO DE CASO: INSPEÇÃO PREDIAL DE UM GALPÃO DE INDÚSTRIA TÊXTIL.

Ana Karolayne de Brito Andrade ¹ ; Beatriz Pereira de Souza ²; Stefany Gonçalves Lima ³
Rogério de Jesus Santos ⁴.

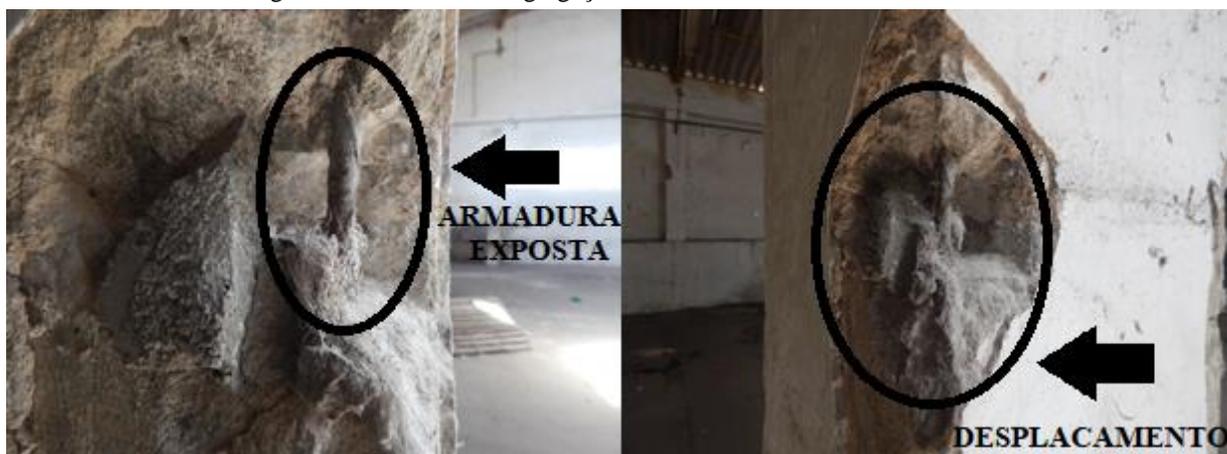
Nas vistorias efetuadas foram constatadas anomalias como, por exemplo, exposição das armaduras dos pilares da estrutura, deslocamento do concreto, presença de madeira ao invés de barra de aço em estruturas de concreto armado, descascamento de pintura nas estruturas de aço e presença de ferrugem nos pilares centrais do galpão analisado. A seguir as Figuras 1-3 demonstram as patologias encontradas.

Figura 1: Corrosão e desagregação da estrutura de concreto armado.

Essas manifestações patológicas evidenciadas nas estruturas de concreto e aço, diante da ausência de manutenção ao longo da vida útil, contribuem para o processo de corrosão da armadura e segregação dos componentes do concreto, caracterizando uma provável falha de desempenho.

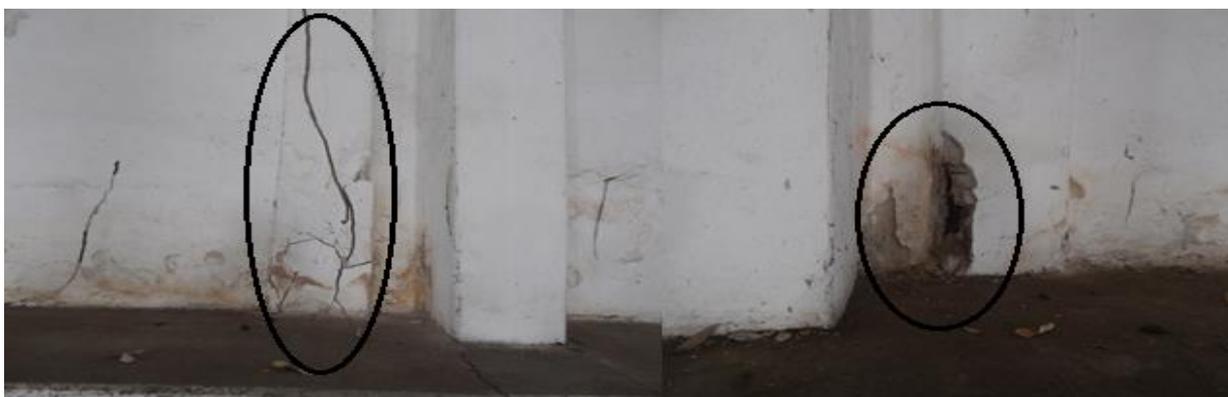
Figura 2: Exposição do elemento de madeira no lugar de barras de aço.

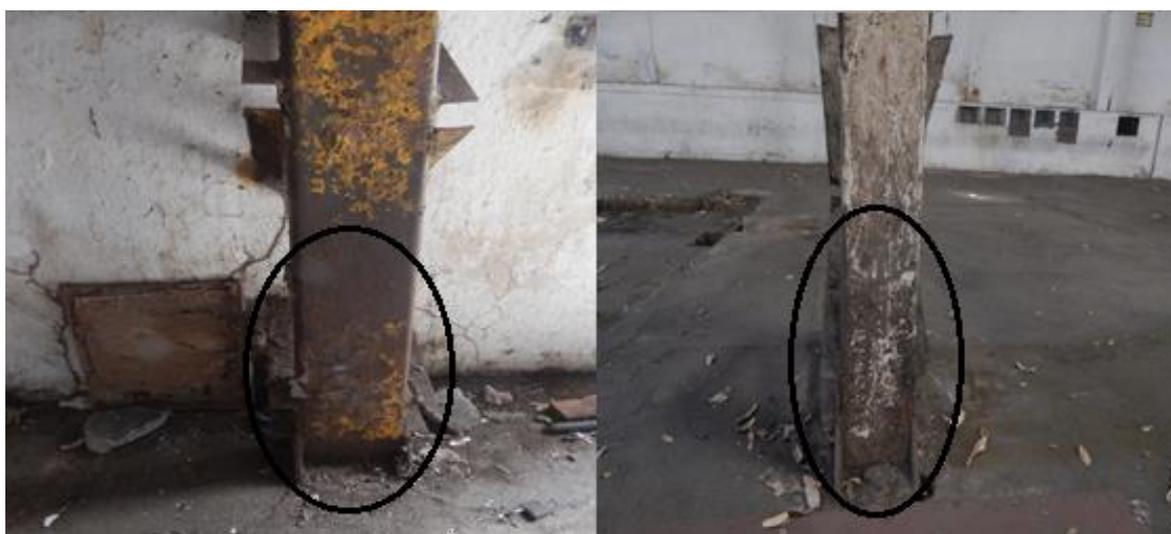
Figura 3: Evidência de corrosão e descascamento da pintura evidente em pilares.

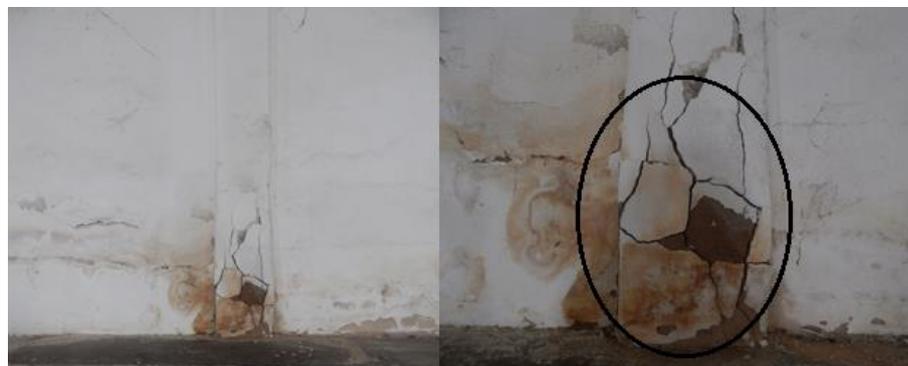
As elevações de vedações do galpão foram construídas em alvenaria de tijolos maciços revestidos em reboco e acabamento em pintura. Os revestimentos das elevações dos sanitários são parte em azulejos e parte em reboco, com pisos em cimento queimado. Foi evidenciada presença de infiltração de água causando manchas de umidade, com degradação generalizada dos revestimentos de reboco, descolamento e desagregação dos revestimentos de pisos e elevações de alvenaria do galpão, conforme mostra a Figura 4, apresentando falhas de vedação e impermeabilização das áreas de trabalho do local, além de presença de fissuras, trincas e rachaduras, com rompimentos de 1 mm; entre 1 e 3mm e maior que 3mm, respectivamente, conforme NBR 9575/2010 nas elevações da alvenaria e piso, em vários locais do espaço, ilustrado na Figura 5.

Figura 4: Manchas de infiltração de água, desagregação e presença de rachaduras na alvenaria.

De acordo com os parâmetros metódicos utilizados foi classificado quanto ao grau de risco como REGULAR, considerando a possibilidade de recuperação, além do desempenho e funcionalidade do sistema não foi danificado.

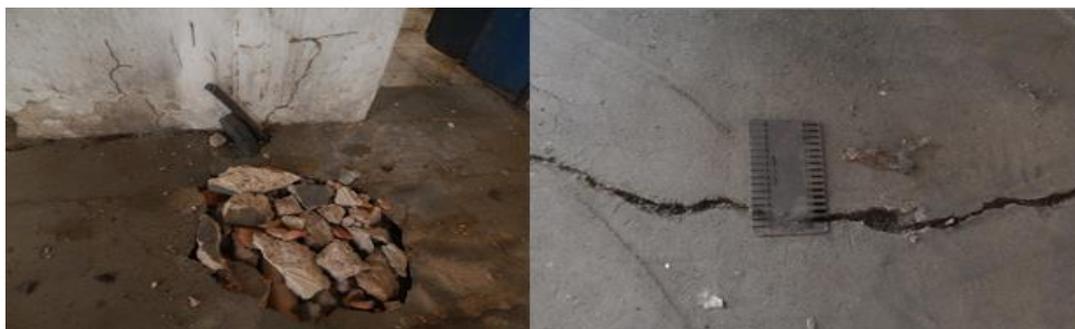
Figura 5: Presença de rachaduras e fraturas consideráveis no piso do galpão.

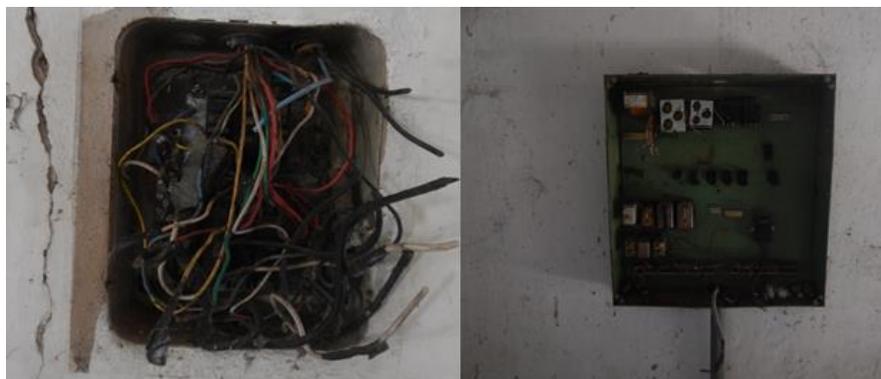
Similarmente, foi inspecionado o sistema de instalações elétricas, composto de padrão de entrada de energia, circuitos alimentadores de quadros gerais de distribuição em baixa tensão e circuitos em geral, como refletores de iluminação, apresentado na Figura 6, sendo verificadas anomalias como: redes elétricas aparentes e quadro de distribuição com circuitos descamados de fácil contato.

Figura 6: Instalações elétricas.

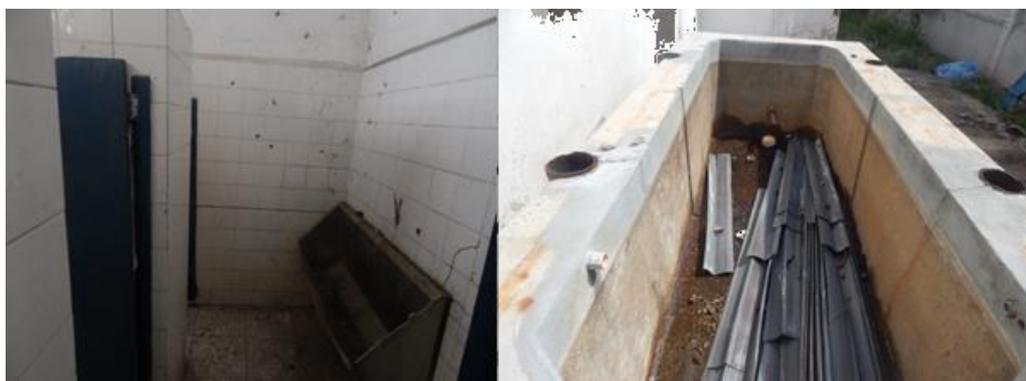
Do mesmo modo, foi analisado o sistema de instalações hidrossanitárias, constituído por bacia sanitária e reservatório de descarte. Ao passo que foram realizadas as vistorias, foi constatado a presença de lodo no reservatório, tubulação aparente com presença de ferrugem, além da certificação de infiltração aparente nos banheiros, exibidas na Figura 7.

Figura 7: Banheiro com aparente infiltração e tanque de descarte com presença de lodo.

Dessa forma, as instalações foram classificadas quanto ao grau de risco como MÍNIMO, com impacto recuperável imediato levando-se em consideração o risco a segurança do usuário.
