PROGRAMA DE MONITORAMENTO E CONTROLE DE PROCESSOS EROSIVOS

CGH TAPERA 2A

SETEMBRO 2022

Este documento apresenta as ações da terceira campanha do Programa de Monitoramento e Controle de Processos Erosivos para a CGH Tapera 2A, realizada em 01 de setembro de 2022. O empreendimento, quando da realização desta campanha, estava em fase de implantação, sendo que a licença ambiental de instalação para tanto foi emitida pelo IAT (LI nº 23986).

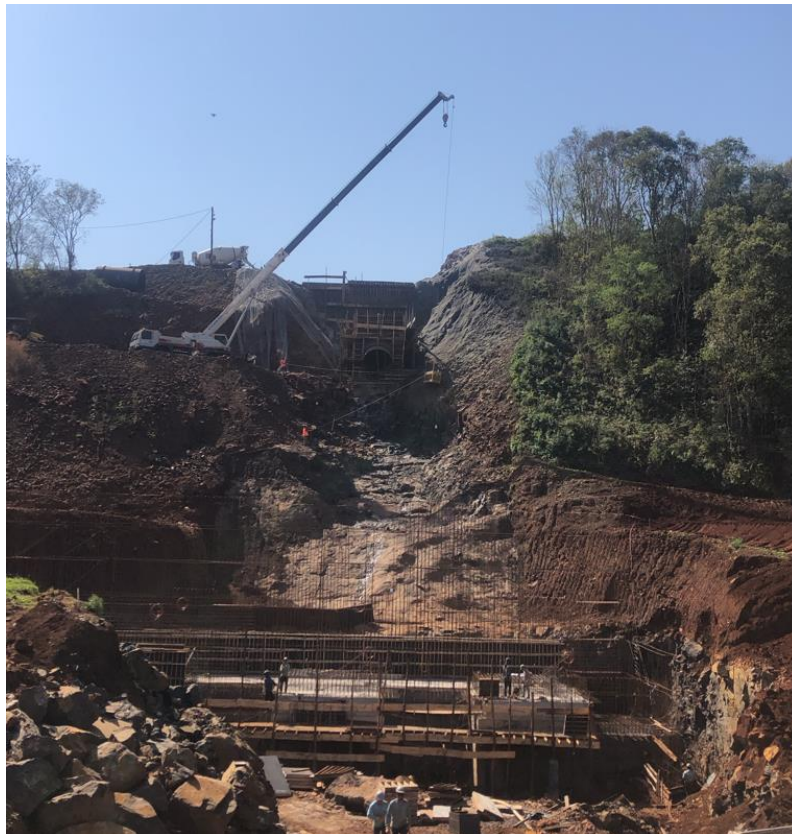
Os cortes em rocha, encostas e taludes da região do canal adutor receberam telas e concretagem para sua estabilização, como demonstrado nas Figuras a seguir.

Figura 2 - Estabilização dos cortes em rocha, encostas e taludes na região dos condutos.

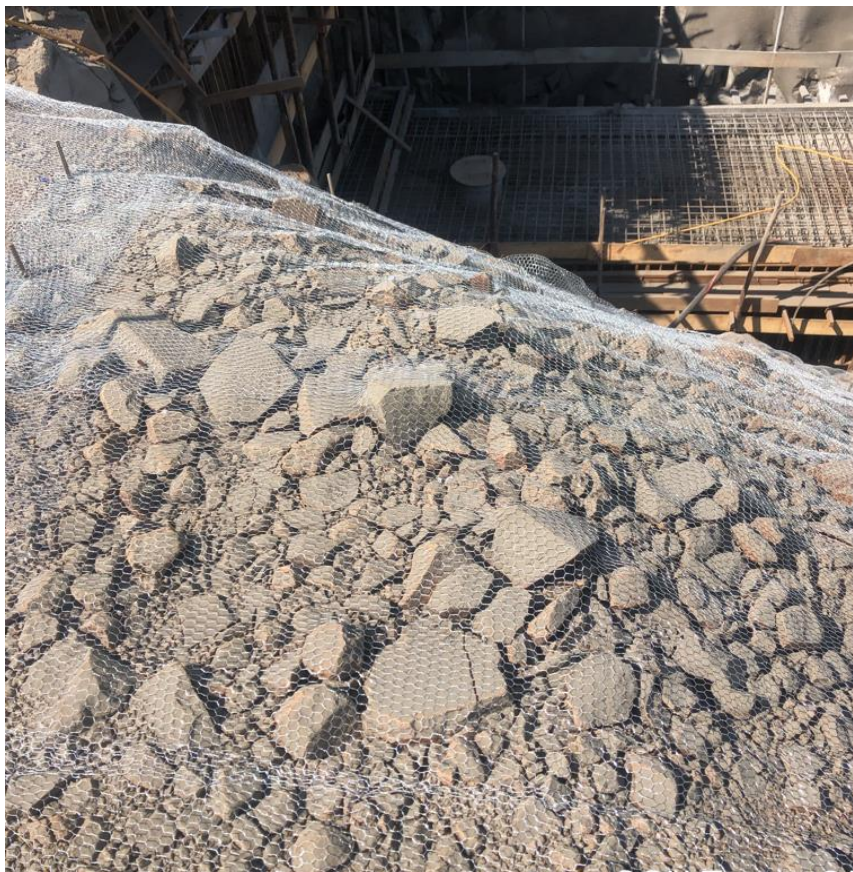
Figura 3 - Telas para contenção de material rochoso.

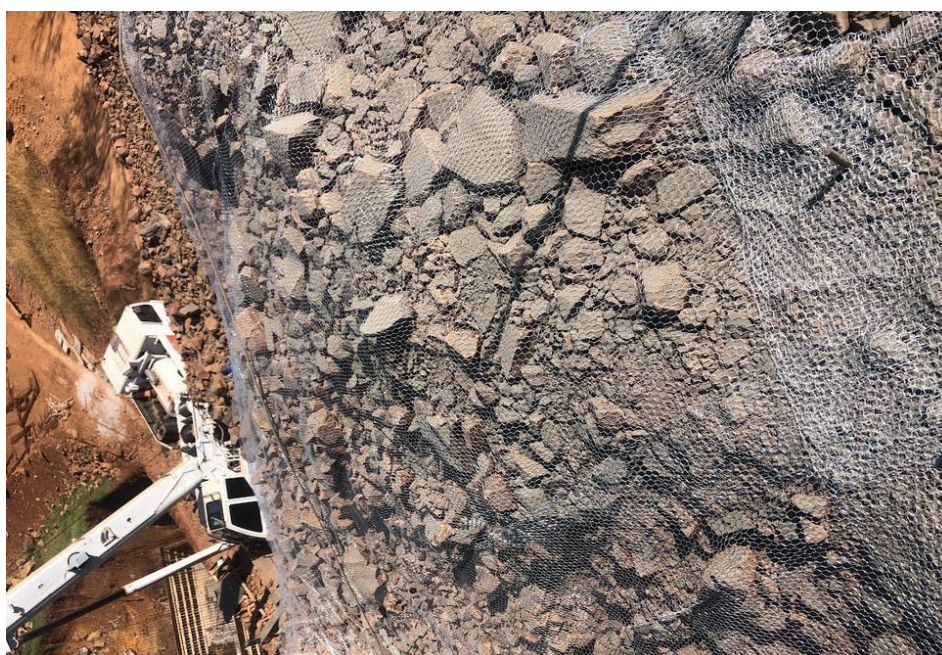
Figura 4 - Telas para contenção de material rochoso.

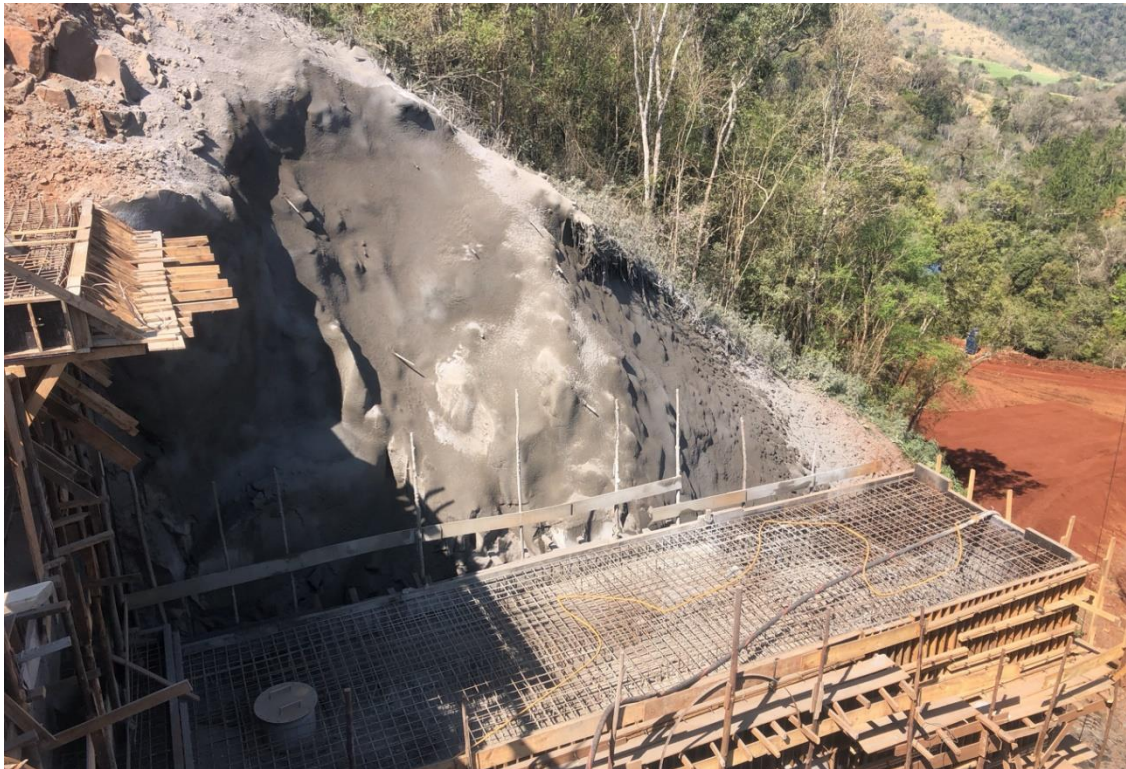
Figura 5 - Concretagem da encosta na região do conduto.

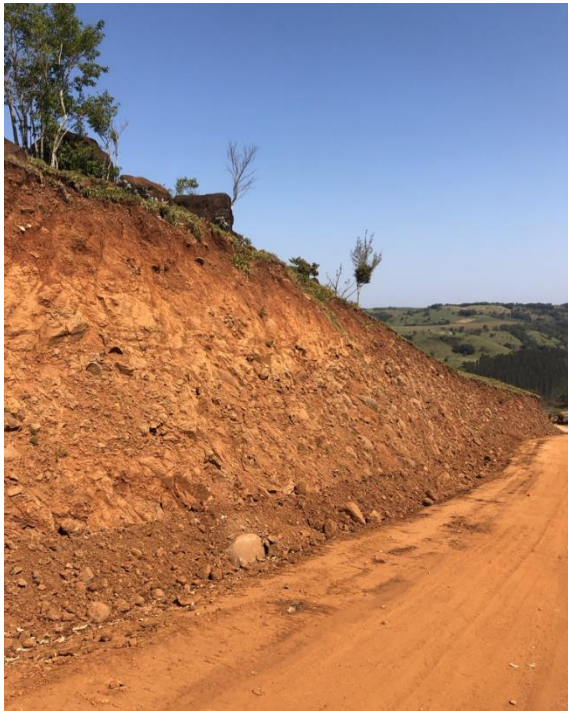
Os taludes dos acessos não apresentam técnicas para sua estabilização. Em alguns trechos há presença de fração rochosa e de solo, já outros são predominantemente rochosos.

Figura 6 - Talude do acesso ao empreendimento.

Para estes, assim como para todas as regiões da obra, será mantido monitoramento contínuo de todos os taludes e ensecadeiras. Quando necessário serão aplicadas técnicas de estabilização.

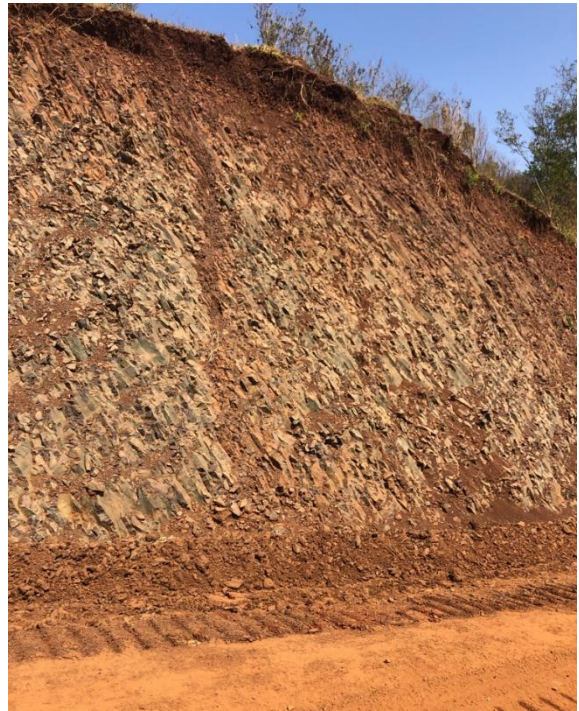
Figura 7 - Talude rochoso de acesso ao empreendimento.

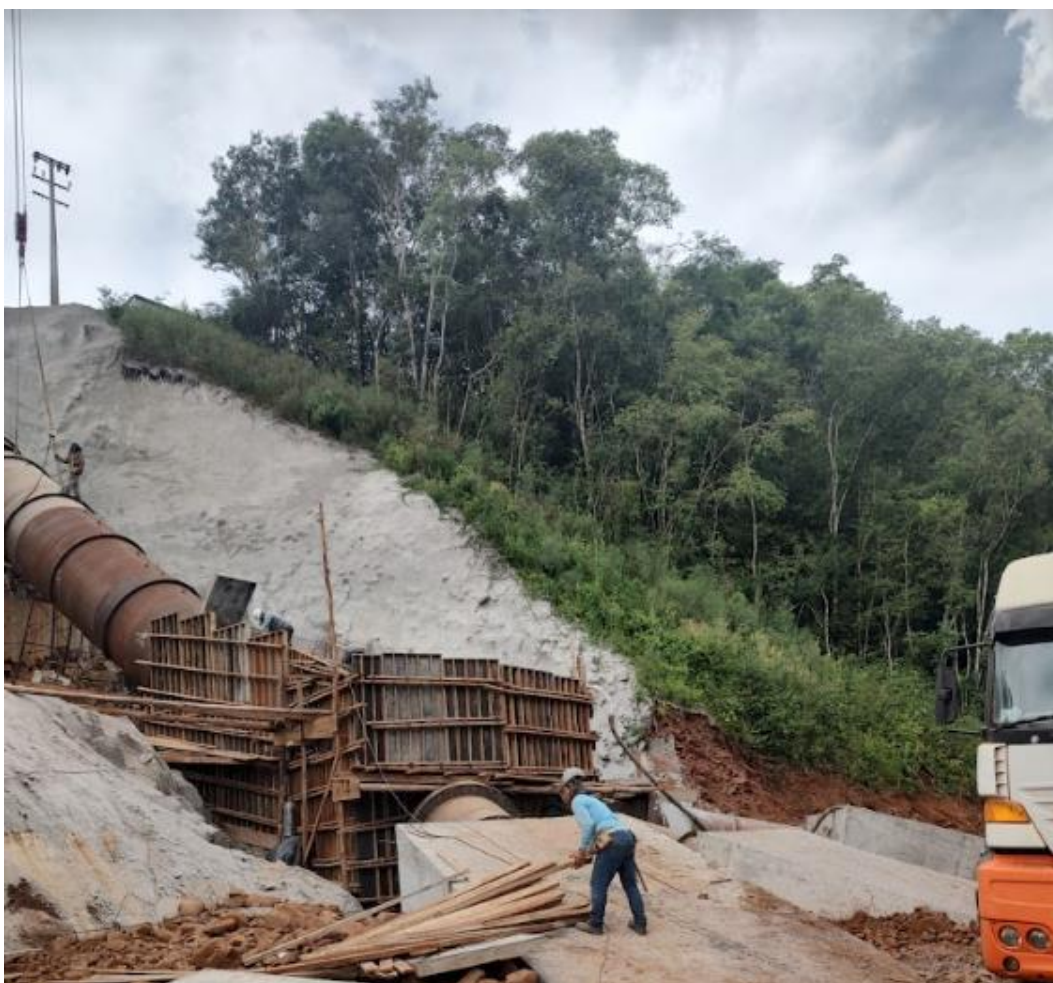
Abaixo estão apresentados os resultados das análises de controle de erosão. Os taludes na região dos condutos foram estabilizados com concreto, como demonstrado nas Figuras a seguir.

Figura 2 – Taludo estabilizado com concreto na região dos condutos.

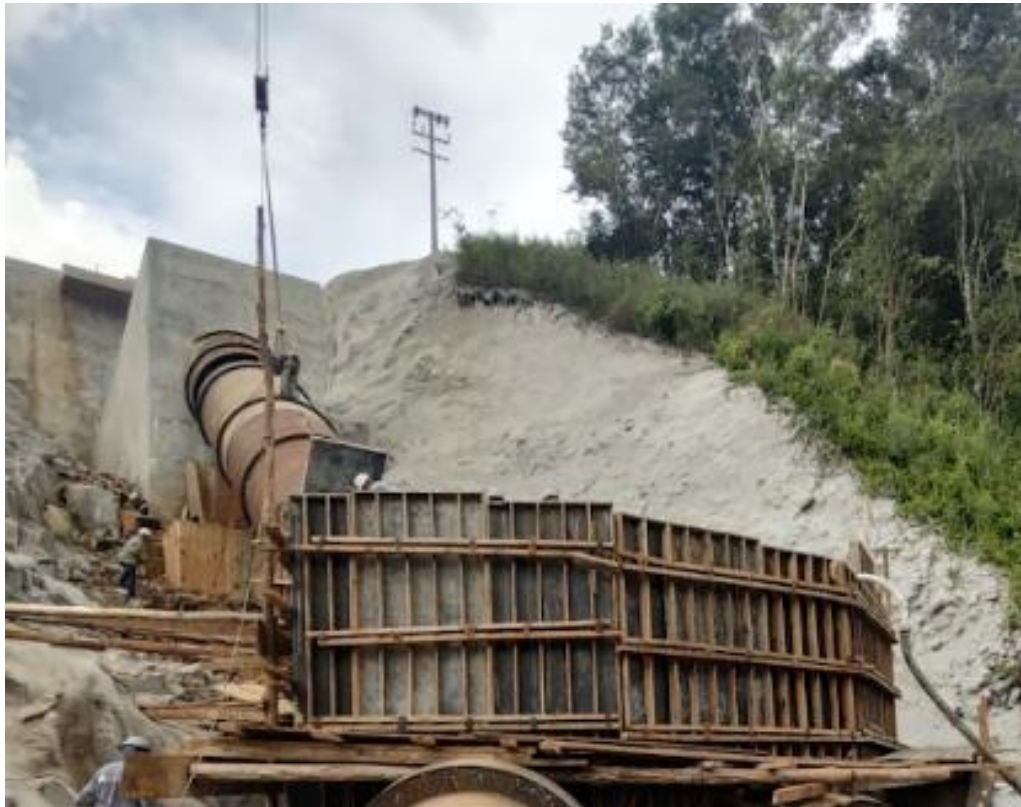
Figura 3 – Talude estabilizado com concreto na região dos condutos.

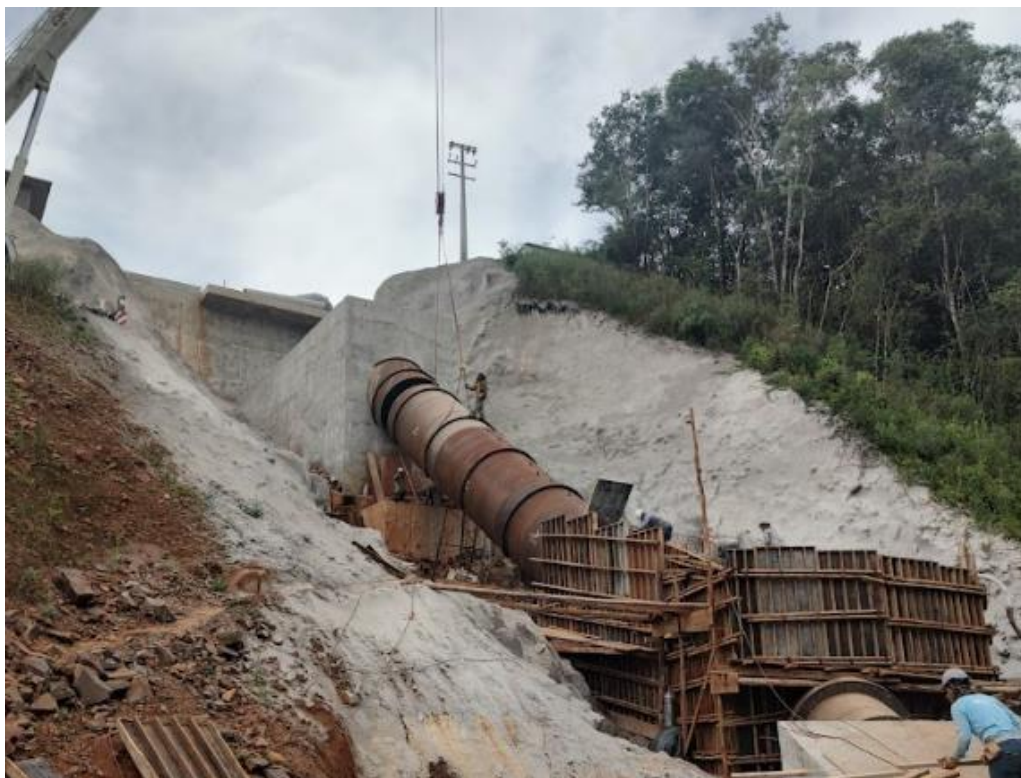
Figura 4 - Talude estabilizado com concreto na região dos condutos.

Para estes, assim como para todas as regiões da obra, será mantido monitoramento contínuo de todos os taludes e ensecadeiras. Quando necessário serão aplicadas técnicas de estabilização.

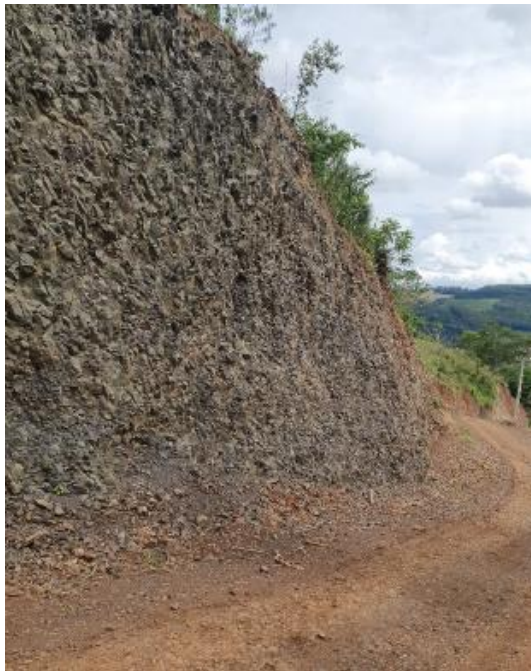
Os taludes dos acessos não apresentam técnicas para sua estabilização, sendo estes em sua maioria rochosos.

Figura 2 - Talude rochoso no acesso interno.

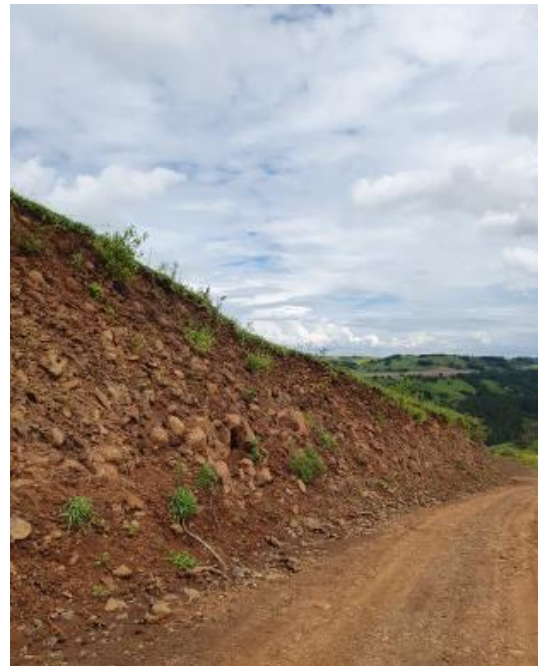
Figura 3 - Talude predominantemente rochoso no acesso interno.

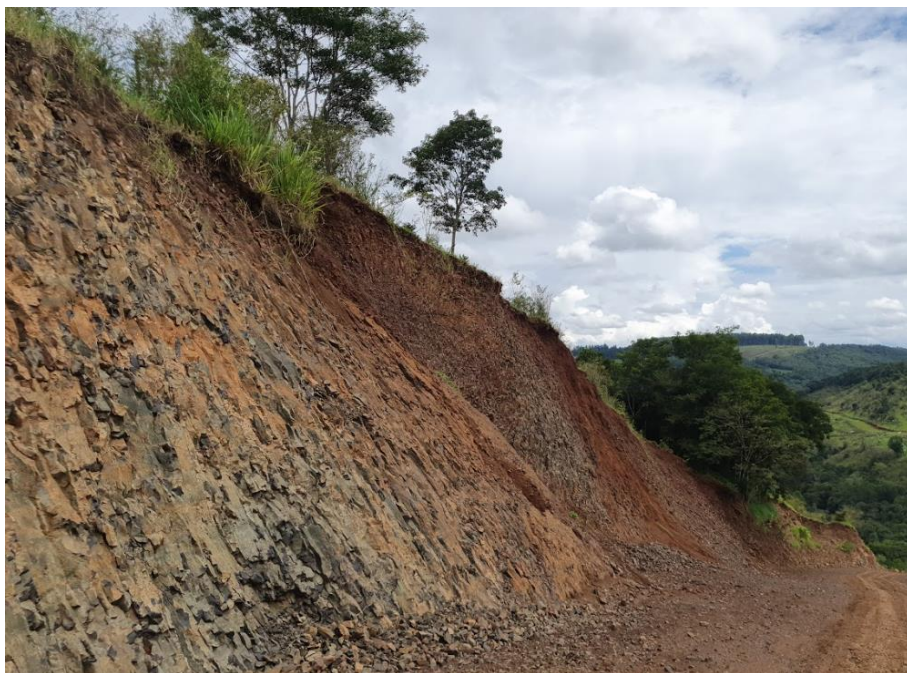
Figura 4 - Talude em rocha no acesso interno.

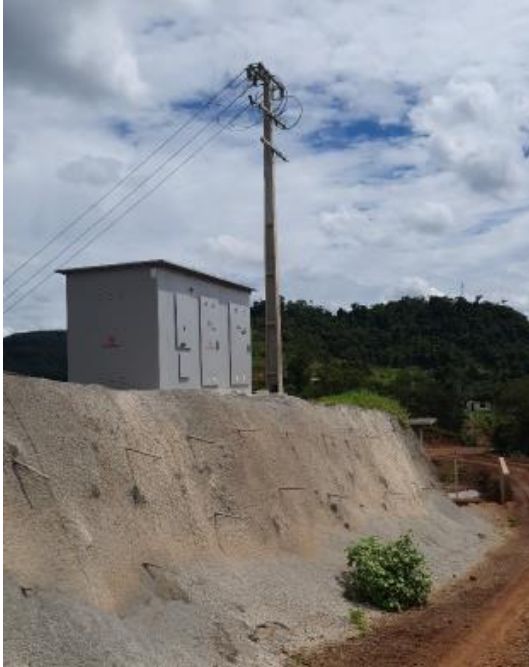
Os taludes da região do conduto receberam concreto projetado.

Figura 5 - Talude estabilizado com concreto na tomada d'água.

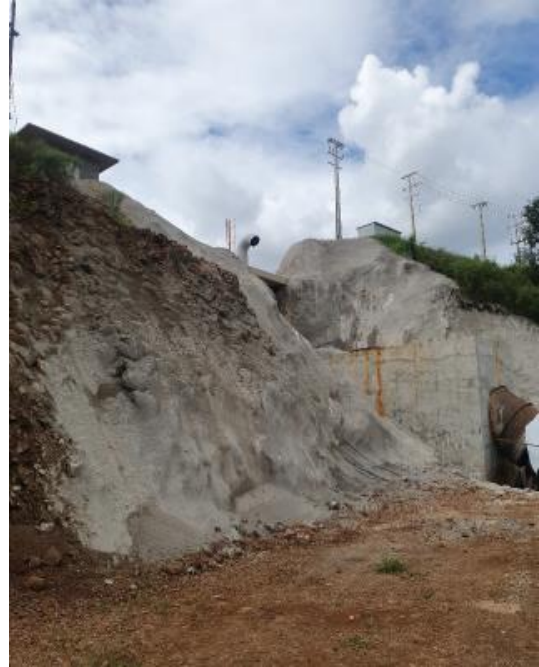
Figura 6 - Talude estabilizado com concreto na região do conduto.

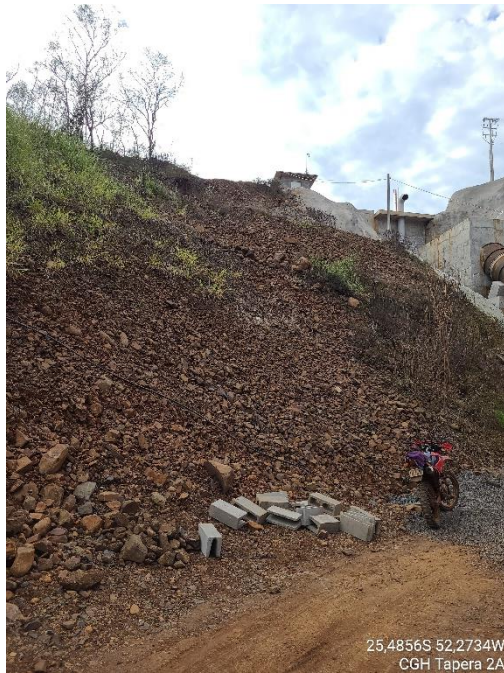
Os taludes dos acessos não apresentam técnicas para sua estabilização, sendo estes em sua maioria rochosos.

Figura 2 - Talude rochoso no acesso interno.

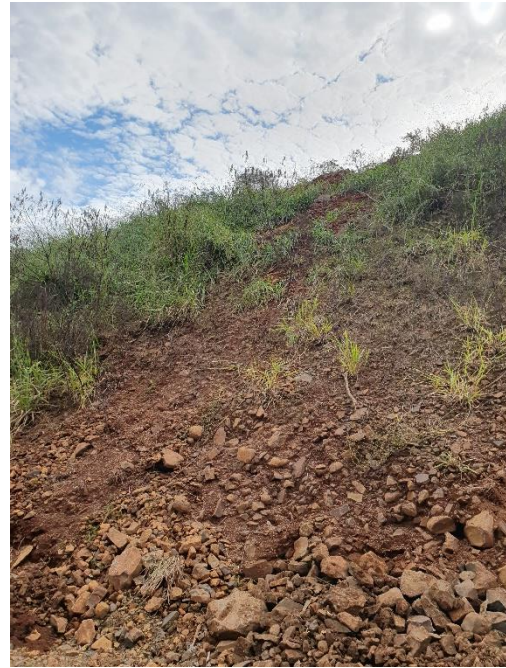
Figura 3 - Talude predominantemente rochoso no acesso interno.

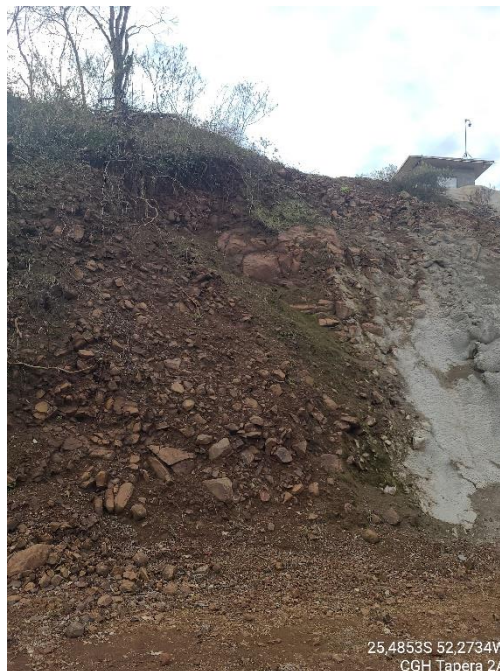
Figura 4 - Talude predominantemente rochoso no acesso interno.

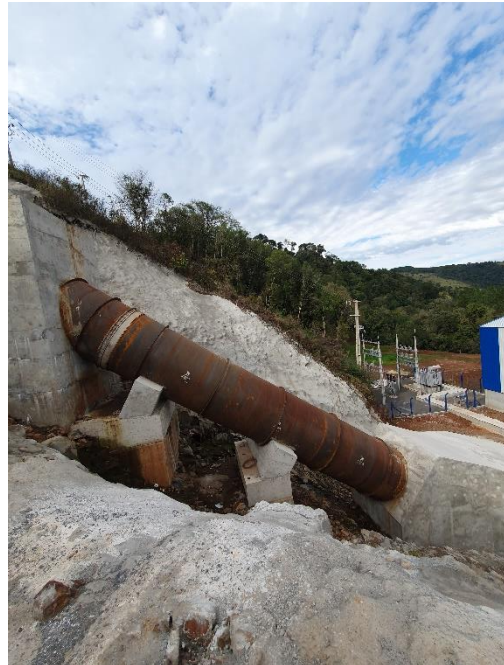
Os taludes da região do conduto receberam concreto projetado.

Figura 6 - Talude estabilizado com concreto na região do conduto.
