## Flyplassletta 2, 9841 TANA

# Helårsbolig med hyttepreg - ski, natur og ro rett utenfor døren

Befaringsdato: 03.09.2025

Rapportdato: 13.10.2025

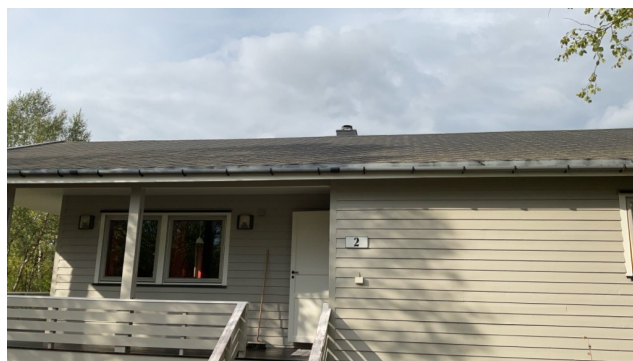
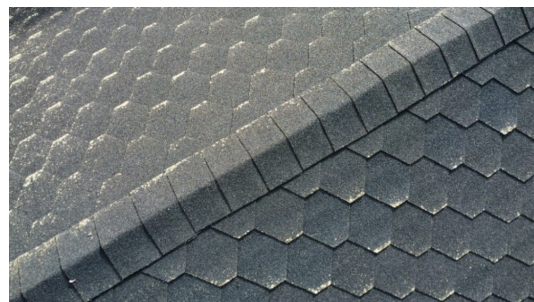
Taktekkingen undersøkt fra bakken med drone . Siden taket (takkonstruksjon, takteking og skorstein) kun er observert fra bakkenivå og med drone er vurderingen begrenset av dette. Det er ikke sikkerhetsmessig forsvarlig å bevege seg ut på taket eller observere fra stige. Selv om det ikke er avdekket skader under befaringen, betyr ikke dette at det ikke foreligger skader som en besiktigelse på taket kan avdekke. Vær oppmerksom på denne risikoen. En undersøkelse av taket kan utføres av en fagperson under tilstrekkelige sikkerhetsforhold.

Overskredet brukstid innebærer økt risiko for svikt i tetthet, lekkasjer og følgeskader på underliggende konstruksjoner. Ved manglende utskifting kan dette medføre kostbare reparasjoner og redusert verdi på eiendommen.

Det anbefales å planlegge utskifting av takshingelen innen kort tid. Inntil dette gjennomføres bør regelmessig kontroll og vedlikehold utføres for å redusere risiko for lekkasje.

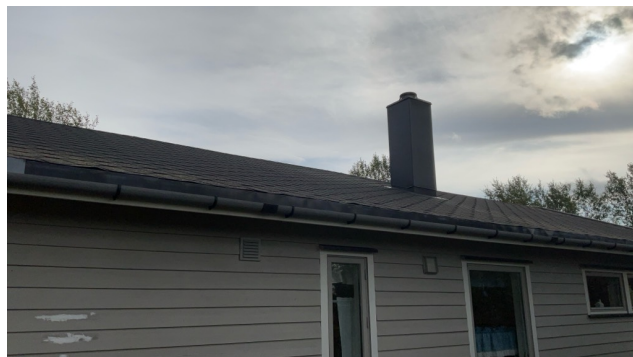
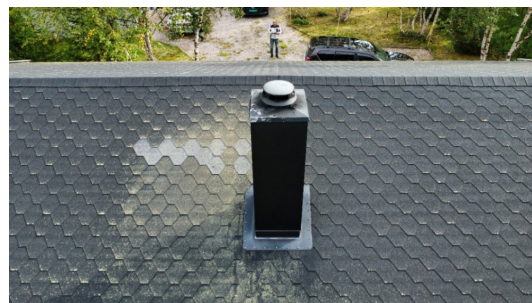
Fravær av forskriftsmessige sikkerhetsanordninger medfører økt risiko for personskader ved arbeid på taket. Det kan også føre til at pipe ikke blir feiet eller inspisert, noe som igjen øker risikoen for sotbrann, dårlig trekk, samt redusert brannsikkerhet i boligen.

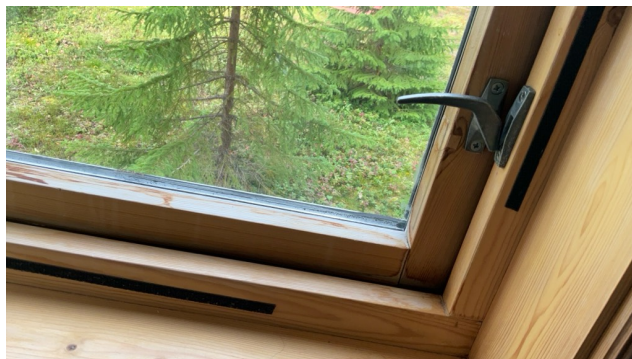
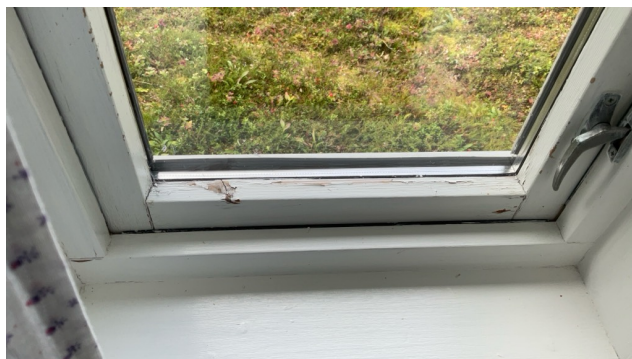
Det er registrert funksjonsavvik på et av vinduene på soverommet, som er vanskelig å åpne og lukke. Videre er det observert manglende eller utsatt vedlikehold på vinduet på badet.

Redusert funksjonalitet på vinduer kan gi svekket rømningsikkerhet, redusert brukskomfort og økt varmetap. Manglende vedlikehold kan medføre forkortet levetid, fuktinntrenging og risiko for følgeskader på tilstøtende bygningsdeler.

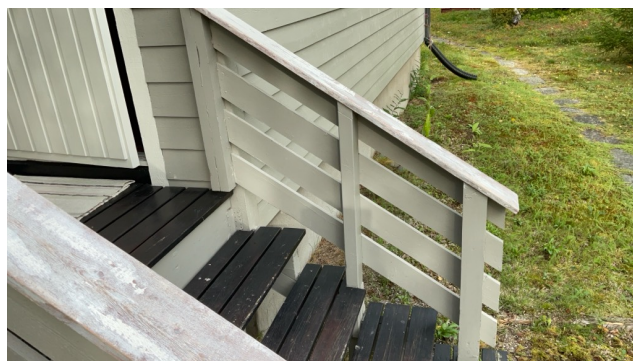
Manglende rekkverkshøyde utgjør en fallrisiko, særlig for barn, eldre og bevegelseshemmede, og kan føre til personskade. Dette kan også medføre ansvar ved eventuelle ulykker.

Selv om det ikke er krav til å utbedre rekkverkshøyden, anbefales det å montere forskriftsmessig høyde på rekkverk på trappen for å tilfredsstillende gjeldende krav til sikkerhet og forebygge skader. Arbeidet bør utføres av fagkyndig personell og i samsvar med regelverket.

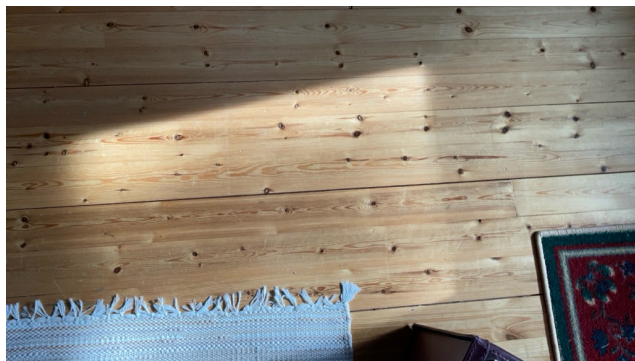
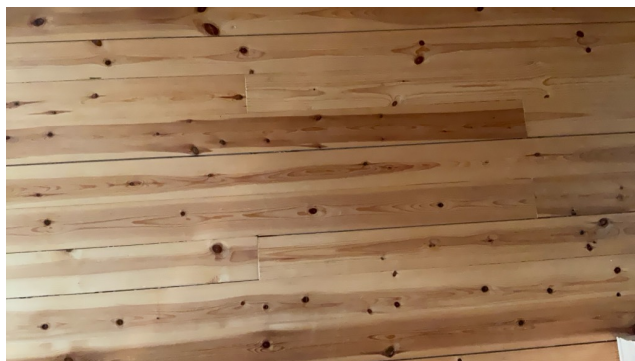
Gulv med furubord, trepanel på vegger og himling. Noe tørkesprekker påvist på furugulvet, forøvrigt ingen påviste feil eller mangler

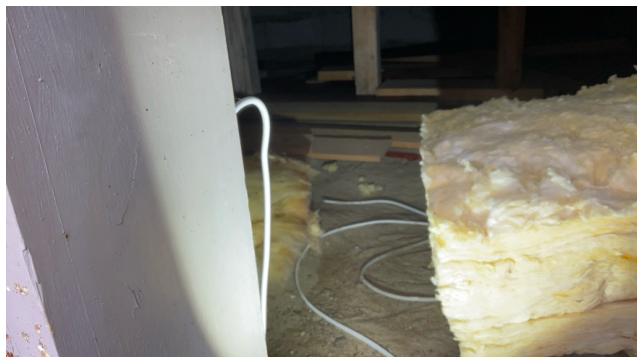
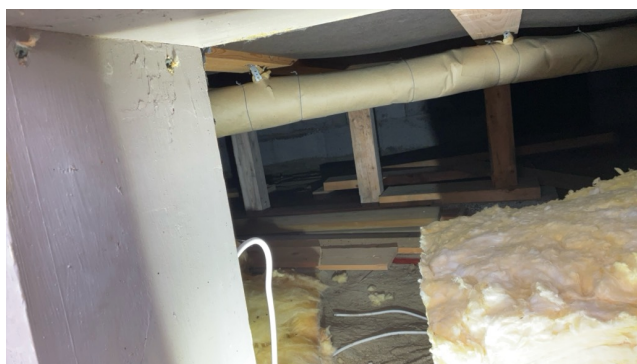
- Det er manglende fuktsperre på bakken.

Det er påvist manglende fuktsperre på bakken i krypkjelleren. I tillegg er det observert spor etter gnagere, inkludert muselort.

Manglende fuktsperre kan føre til økt fuktighet i konstruksjonen, som over tid kan gi råteskader, muggvekst og svekket innemiljø. Tilstedeværelse av gnagere kan medføre hygieniske problemer og risiko for skade på isolasjon og elektriske installasjoner.

- Fuktsperre på bakken bør etableres.

Det anbefales å etablere en forskriftsmessig fuktsperre på bakken i krypkjelleren og vurdere tiltak for skadedyrbekjempelse. Videre bør krypkjelleren inspiseres og eventuelle skader på isolasjon eller konstruksjon utbedres.

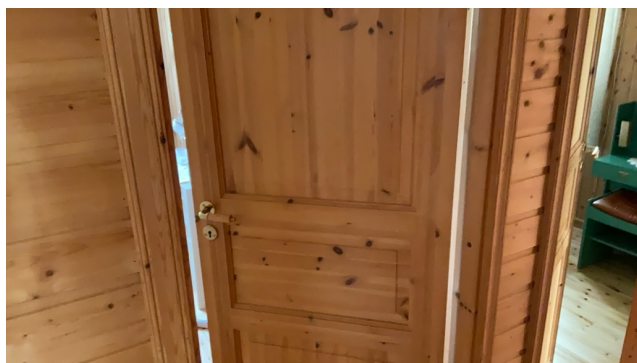
Innvendige lakkerte trefyllingsdører av furu er montert i boligen.

Dørene fremstår som funksjonelle og i normal teknisk stand. Det ble ikke registrert vesentlige skader, deformasjoner eller funksjonelle avvik ved visuell kontroll på befaringsdagen.

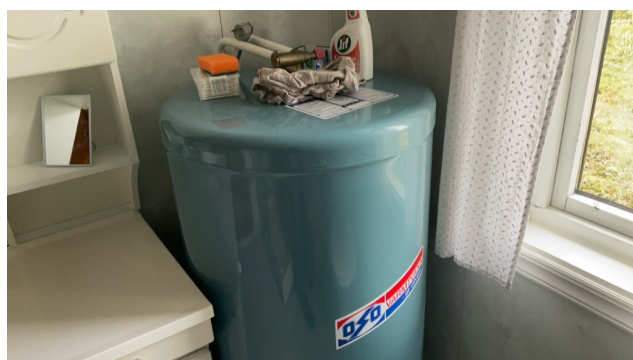
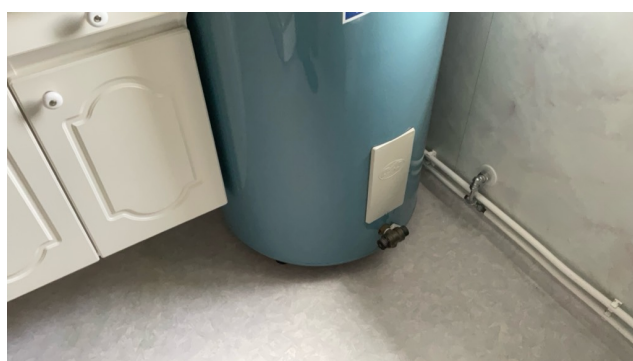
- Det er ikke behov for utbedringstiltak siden tanken fungerer i dag, men ut ifra alder kan skader plutselig oppstå på eldre tanker.

Varmtvannsbereder fungerer, men har passert sitt antatte levetid for produktet og bør vurderes skiftet

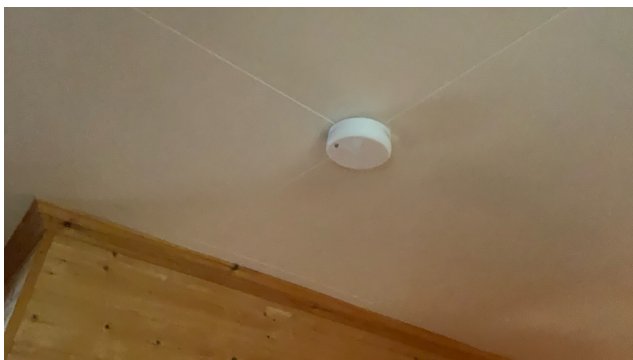
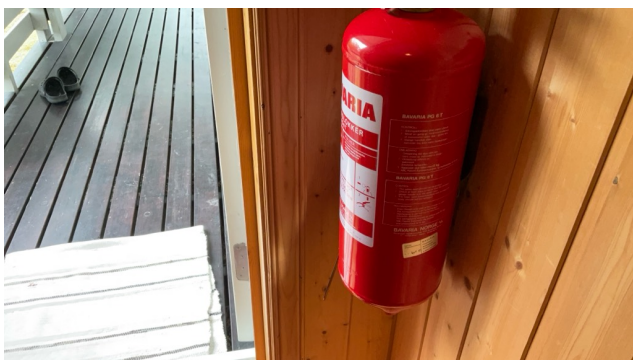
Brannslukker fra 1992,

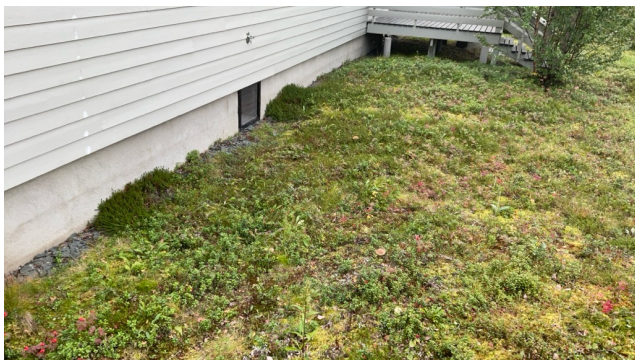
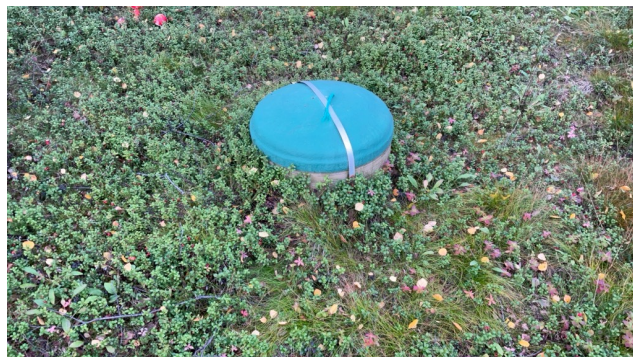
Terrenget er flatt rundt boligen, med noe fall inn mot muren stedvis. Det er viktig at terrenget har hellingsgrad ut fra grunnmuren. Overflatevann skal hurtigst mulig vekk for å unngå unødige fuktbelastninger på utvendig fuktsikring og drenering. Ideelt bør det i en avstand på ca 3 meter være god helling vekk fra husets grunnmur. Dette kun til orientering og anbefalt på generelt grunnlag.

Det anbefales å sørge for at terrenget har tilstrekkelig helling bort fra grunnmuren for å lede overflatevann bort fra bygget. For å hindre unødvendig fuktbelastning på utvendig fuktsikring og drenering, bør det vurderes å jevne ut terrenget slik at det har en god helling vekk fra grunnmuren, ideelt sett i en avstand på ca. 3 meter. Dette tiltaket vil bidra til å unngå vannansamlinger og redusere risikoen for fuktskader på grunnmuren og kjeller.
