## KATSELMUSRAPORTTI

KOIVUPURONTIE 85  
70900 TOIVALA

Katselmuksen tilaaja:	<b>Jorma Lommin perikunta</b> C/O Eeva Lommi-Kiskola Töyrykatu 16 11100 Riihimäki eeva.lommi-kiskola@fimnet.fi
Kohde:	Vapaa-ajan rakennus Koivupurontie 85 70900 Toivala
Asuin pinta-ala:	-
Valmistusvuosi:	1936, peruskorjaus ja laajennus 1952-1953
Käyttötarkoitus:	Vapaa-ajan asunto
Kohteen omistaja:	Tilaaja
Katselmuksen syy:	Rakennuksen kunnon tarkastus
Omistushistoria:	-
Katselmuksen päivä:	21.6.2021
Kerroslukumäärä:	2 + kellari
Rakenteet:	<u>Perustukset</u> <ul style="list-style-type: none"><li>• Porakivi, betoni ja maakivet</li></ul> <u>Alapohja</u> <ul style="list-style-type: none"><li>• tuulettuva puurakenteinen</li><li>• lämmöneristeenä sahanpuru/kutterinlastu</li><li>• kellarissa maapohja</li></ul> <u>Ulkoseinät</u> <ul style="list-style-type: none"><li>• pääosin hirsi, laajennuksessa puurankarakenne</li><li>• lämmöneristeenä sahanpuru</li></ul> <u>Väliseinät</u> <ul style="list-style-type: none"><li>• hirsi ja puuranka</li></ul> <u>Välipohja</u> <ul style="list-style-type: none"><li>• puupalkisto</li></ul>

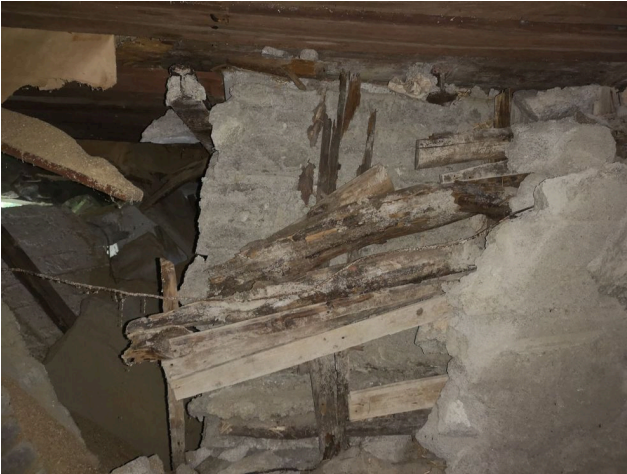
Rakennus on perustettu pääosin porakivien ja maakivien varaan. Sokkelin on myöhemmin betonoitu ulkopuolelta. Perustukset on pettäneet useasta eri kohdasta ja perustukset on osittain vajonneet ja kallistuneet johtuen erityisen häiriintymisherkästä maa-aineksesta. Maaperä on pääosin silttiä. Alapohja on tuulettuva puurakenteinen. Alapohja rakenne on romahtanut alapuolelta, johtuen perustusten liikkumisesta sekä puurakenteissa olevien lahovaurioiden johdosta. Alapohjan puurakenteissa oli havaittavissa lahottajasienikasvustoa. Tuuletustilassa kulkeva valurautainen viemäriputki on ruostunut ja osittain syöpynt.

Kuva 1. Perustukset pettäneet

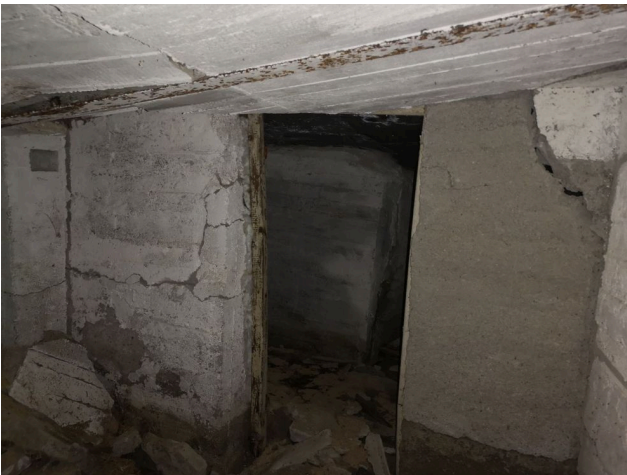
Kuva 3. Perustukset painuneet

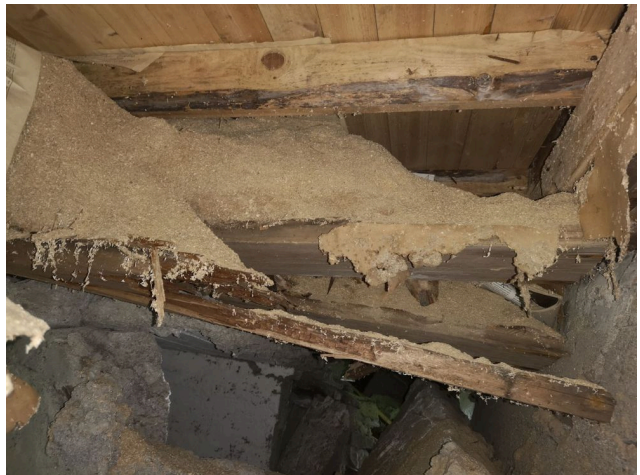
Kuva 4. Alapohja romahtanut

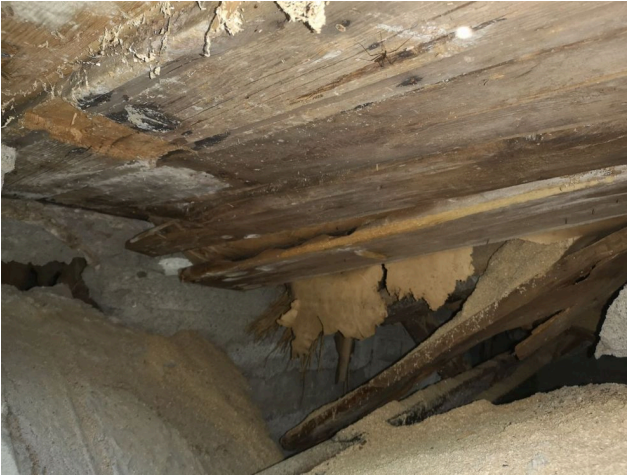
Henri Tissari 06.07.2021 11:28  
Kuva 5. Alapohjaa

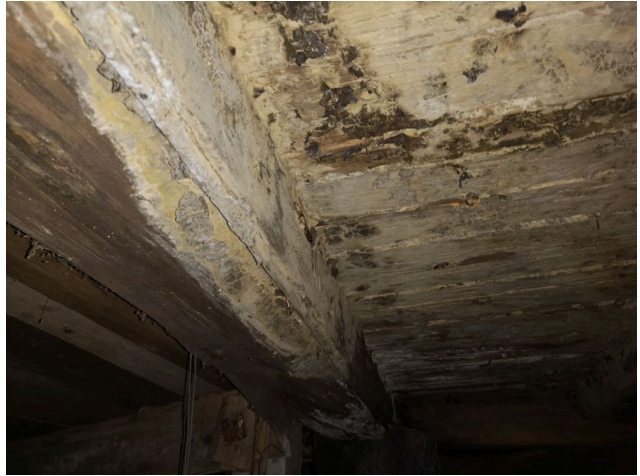
Henri Tissari 06.07.2021 11:28  
Kuva 6. Alapohjassa lahottajasienikasvustoa

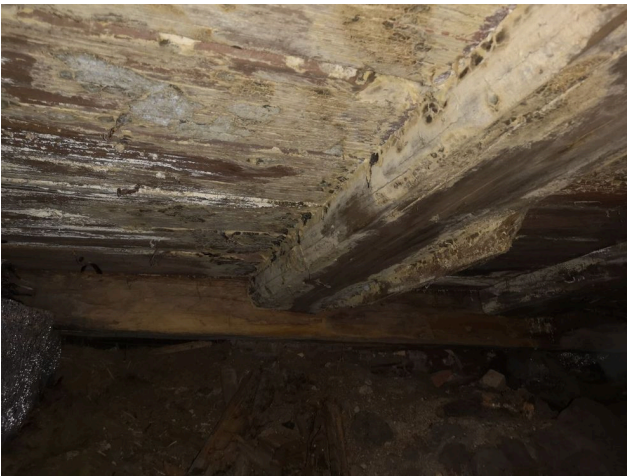
Henri Tissari 06.07.2021 11:29  
Kuva 7. Lahottajasienikasvusto

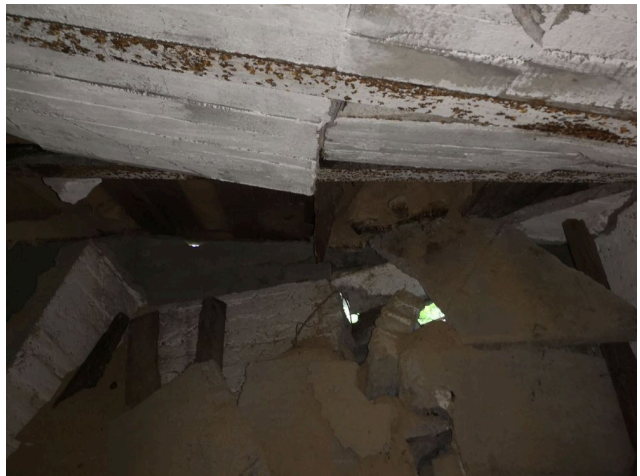
Henri Tissari 06.07.2021 11:29  
Kuva 8. Perustukset painuneet/pettäneet

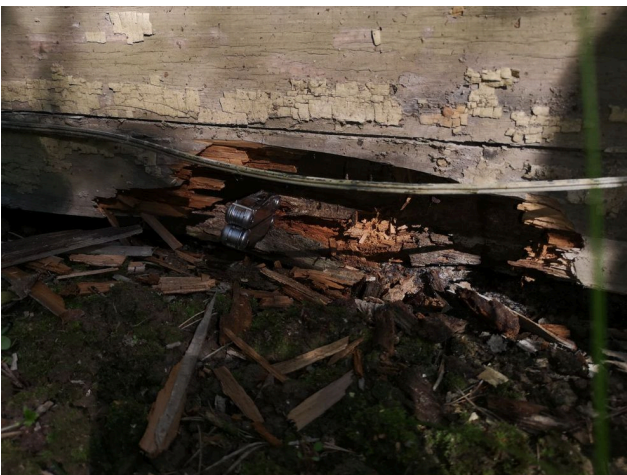
ja kostea maa-aines on kiinni rakennuksen ulkoverhouksessa. Alimmissa hirsissä on lahovaurioita. Wc:n alapuolella olevan hirsiseinän ylimmät hirret ovat pahoin lahovaurioituneet ja hirsissä on havaittavissa lahottajasienikasvustoa. Suurella todennäköisyydellä vaurioita on myös ikkunoiden alapuolilla ja välilai pion kohdilla. Ulkopuolella olevissa pilareissa ja parvekelaatassa on havaittavissa laajaa rapautumista. Parvekkeen alapuolella olevassa betonipalkissa ja parvekelaatassa on halkeamat.

Henri Tissari 06.07.2021 11:30  
Kuva 9. Alin hirsi lahovaurioitunut

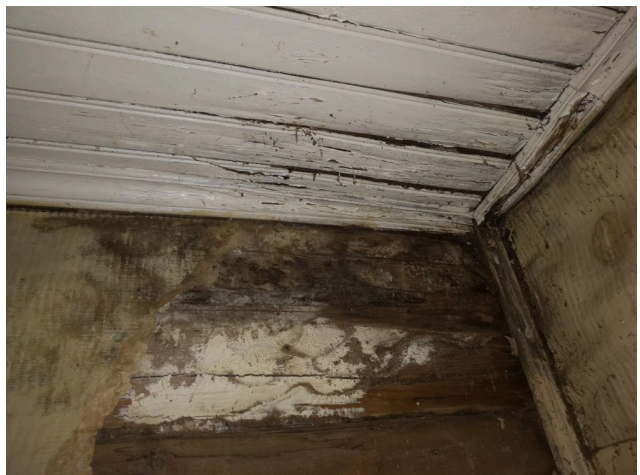
Henri Tissari 06.07.2021 11:30  
Kuva 10. Hirsi ja välipohja lahovaurioitunut,  
hirsessä lahottajasienikasvustoa

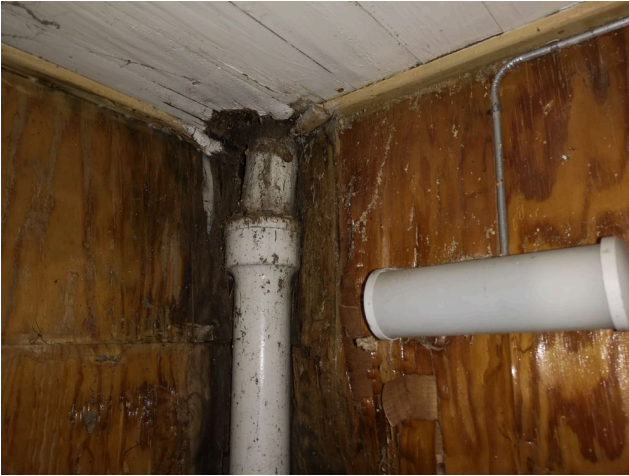
Kuva 11. Lahovaurioita seinissä ja välipohjassa

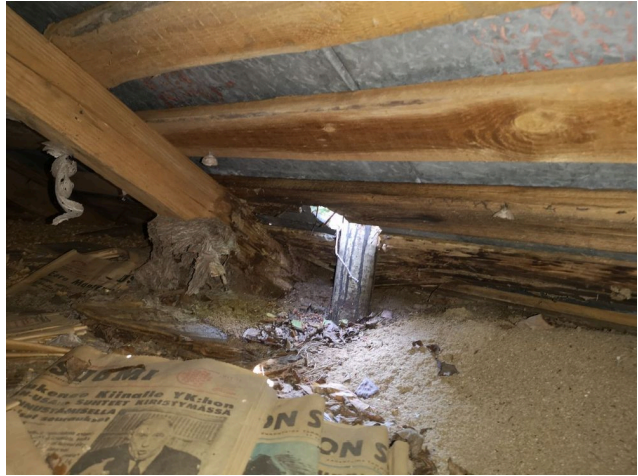
Yläpohjan kantavana rakenteena on paikalla tehdyt ristikot. Lämmöneristeenä on sahanpuru ja kutterinlastu. Viemärin tuuletusputken juuri ei ole tiivis ja ko. kohdalla on vuotanut vettä vuosikausia. Kattokannattajassa ja ruoteissa on lahoa vuotokohdalla. Vesivuoto on lahottanut myös ulkoseinä- ja välipohjarakennetta. Vuotojälkiä on savupiippujen ympärillä. Vesikatteenä on saumapeltikatto. Vesikate on ruostunut ja savupiiput ovat yläosastaan rapautuneet ja huonossa kunnossa.

Kuva 12. Kattokannattajassa ja ruodelaudoissa lahoa

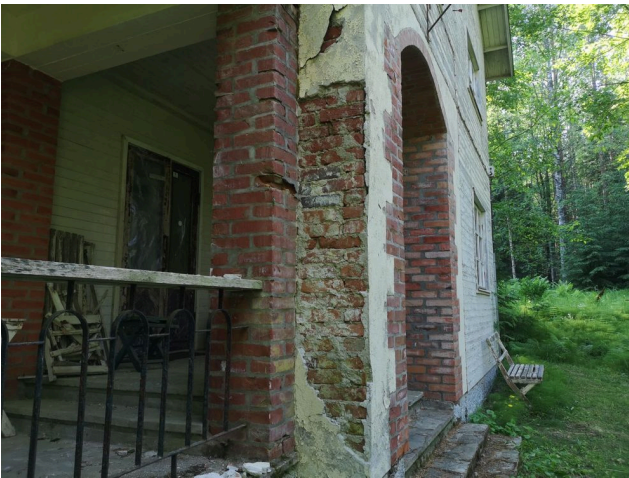
Kuva 13. Pilari rapautunut

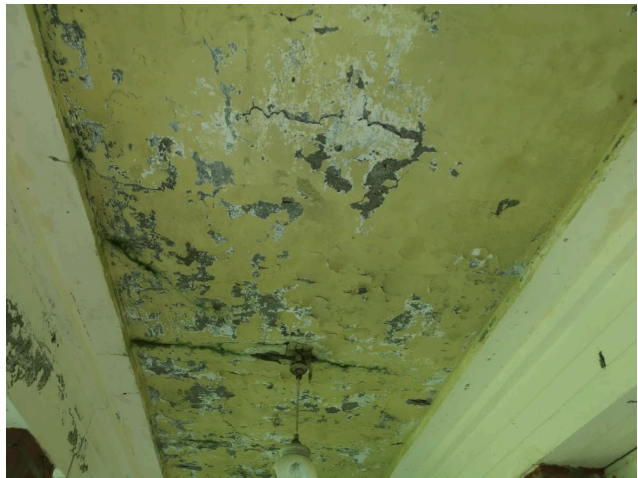
Kuva 14. Parvekelaatta rapautunut, laatasta halkeamia

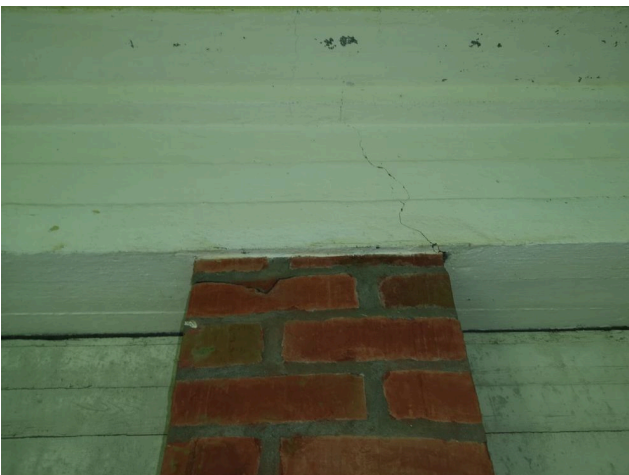
Kuva 15. Betonipalkissa halkeama

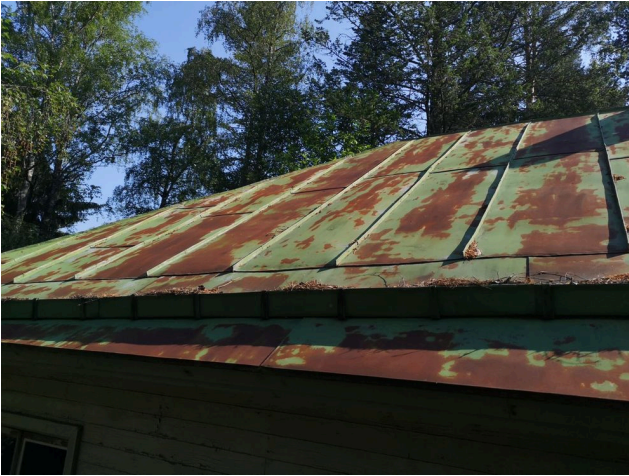
Kuva 17. Vesikate ruosteessa

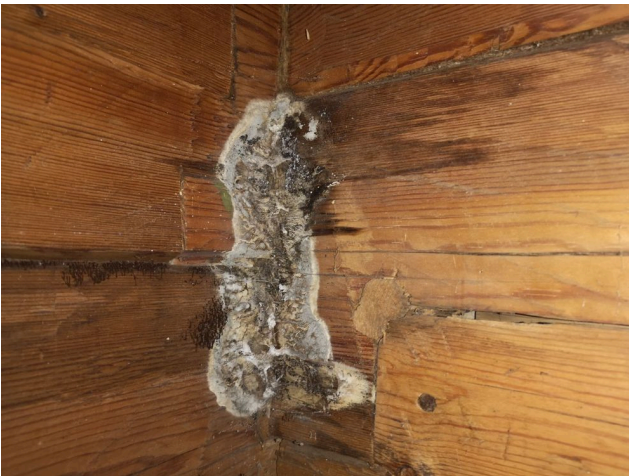
Kuva 19. Lahottajasienikasvustoa hirsien liitoksessa

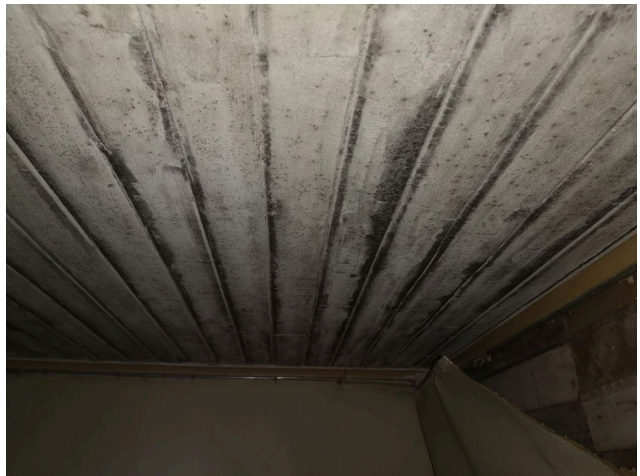
Kuva 20. Pintamikrobikasvustoa alakatossa

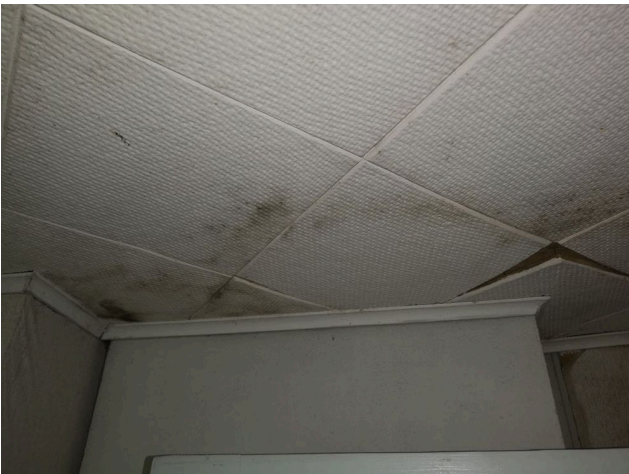
Kuva 21. Vuotojälkiä ja pintamikrobikasvustoa

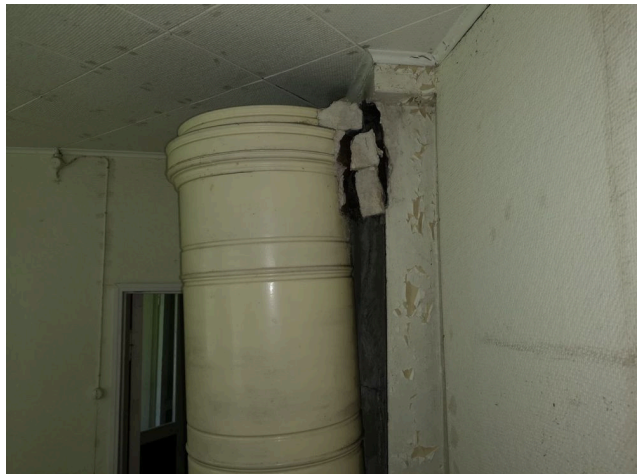
Rakennuksessa on mikrobiperäinen haju, joka tulee kosteus- ja mikrobivaurioituneista rakenteista. Rakennus on ollut kylmillään saadun tiedon mukaan n. 30 vuotta. Tulisijojen perustukset ovat osittain pettäneet ja tulisijat ovat kallellaan. Tiilistä muuratun takan pinnassa on halkeama. Yläkerran wc:n osalla ulkoseinä ja välipohja ovat lahovaurioituneet. Yläkerran alakatossa on havaittavissa pintamikrobikasvustoa. Yläkerran alakatossa on havaittavissa paikoin vuotojälkiä. Rakennus on huonokuntoinen ja sen saaminen rakenteiltaan hyvään kuntoon vaatisi laajat peruskorjaukset. Suurella todennäköisyydellä rakenteissa on myös piileviä vaurioita.

Kuva 22. Uunin perustukset osittain pettäneet

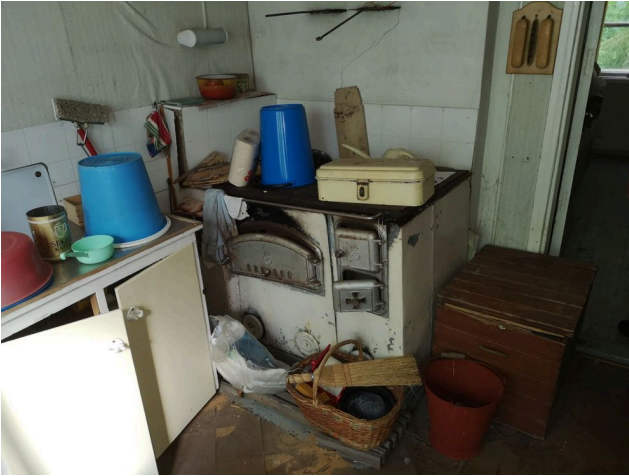
Kuva 23. Uunin perustukset osittain pettäneet,  
uuni painunut

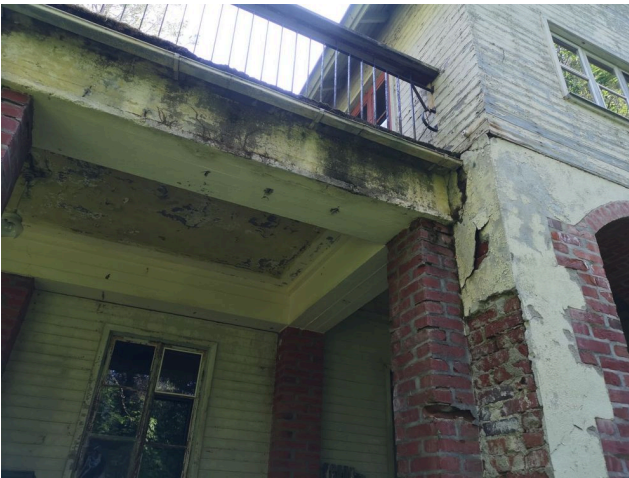
Kuva 25. Julkisivu huonossa kunnossa

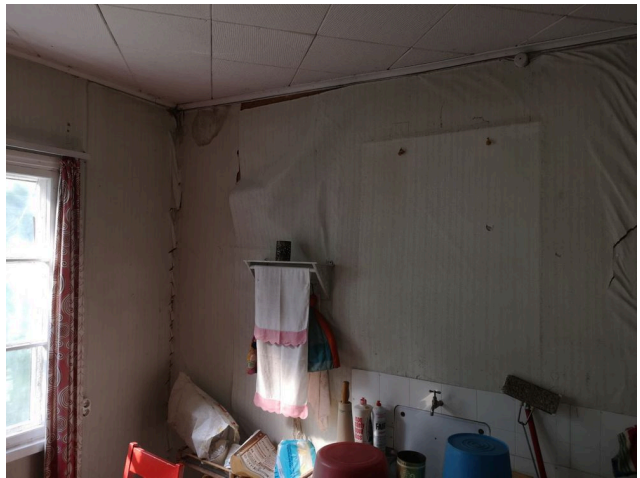
Kuva 26. Asuinhuone, vasemmassa ylänurkassa  
vuotojälki
