STUDIU GEOTEHNIC
la proiectul „Consolidare DJ 107N km 27+820“.

LUCRAREA: CONSOLIDARE DJ 107N KM 27+820

BENEFICIAR: CONSILIUL JUDEȚEAN CLUJ

FAZA DE PROIECTARE: D.T.A.C. + PT

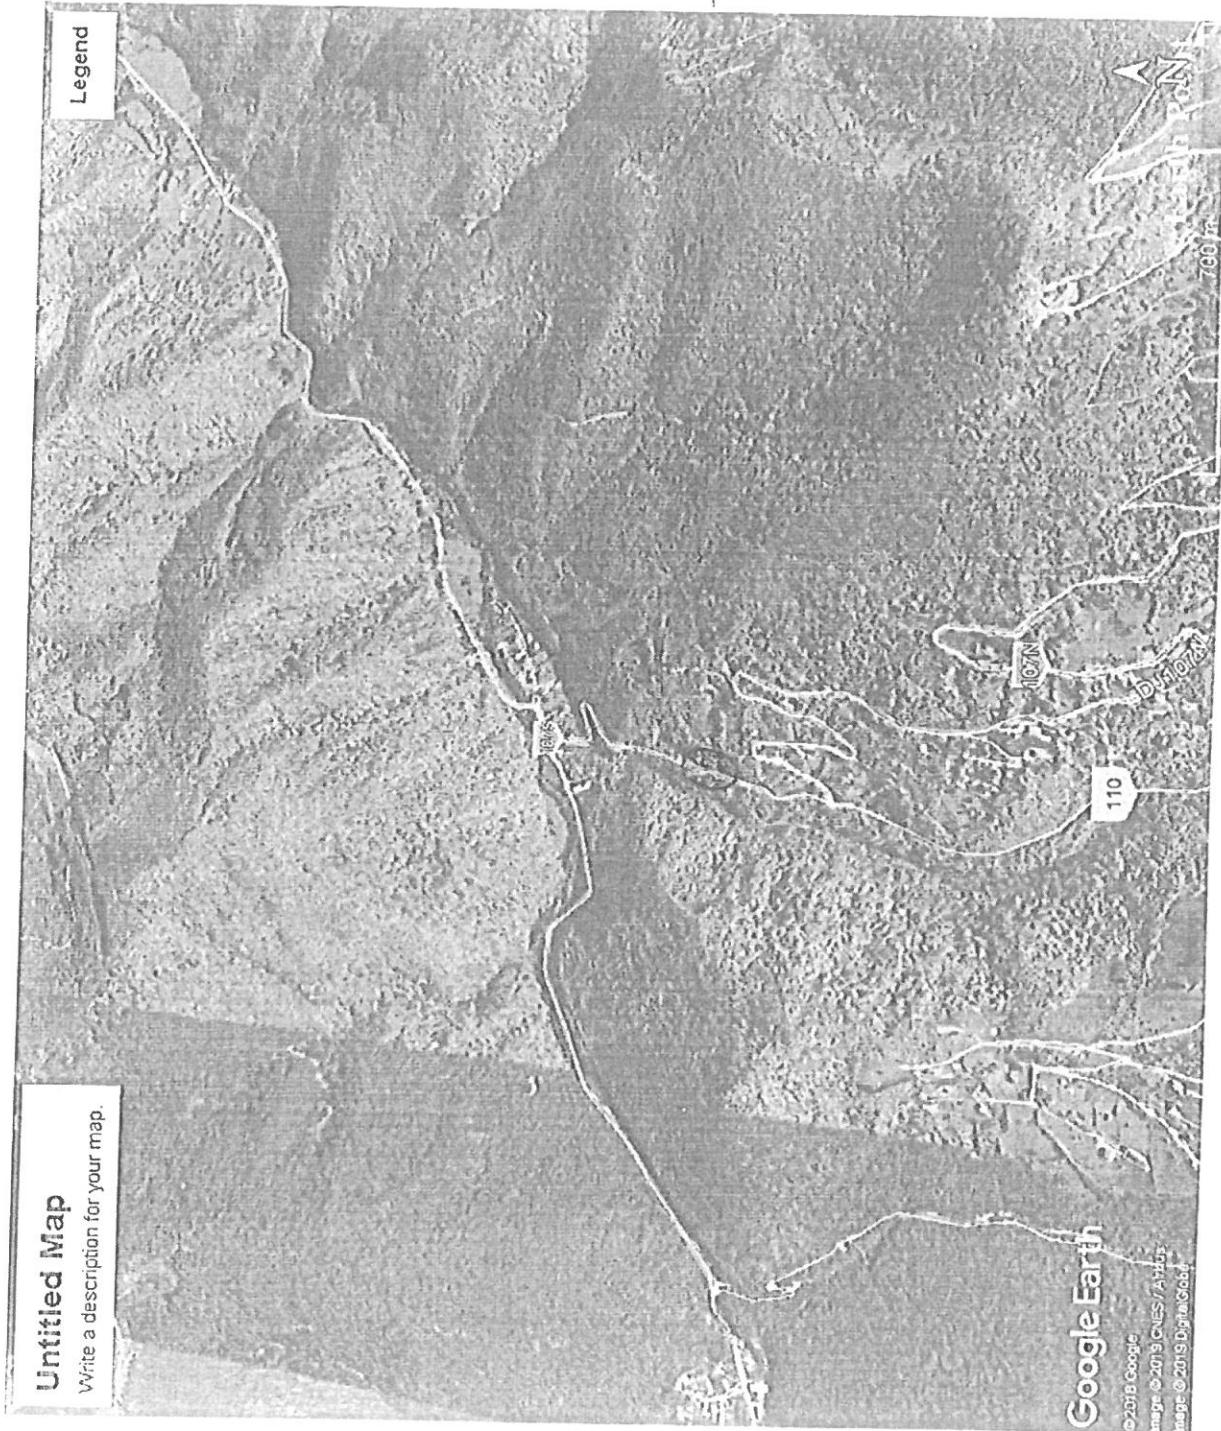
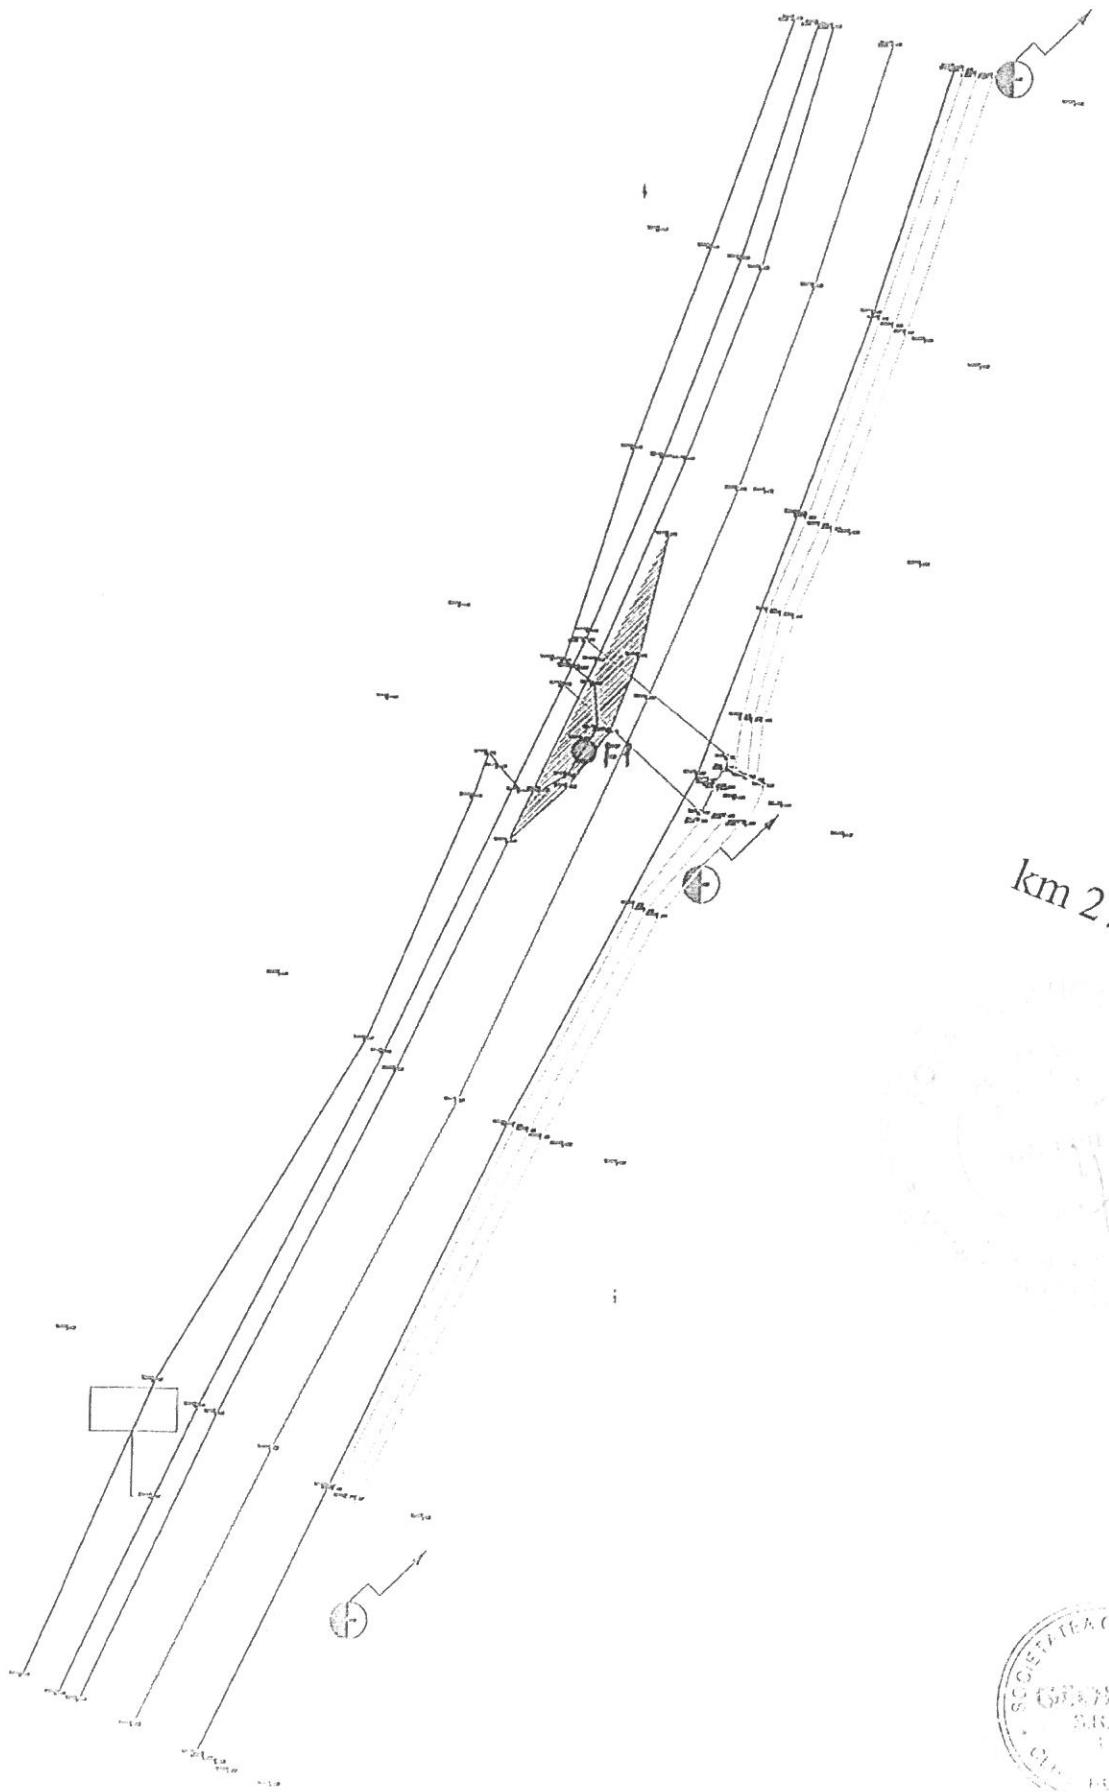
FISĂ FORAJULUI nr. 1

Forajul 1 (în carosabil, cotă 524,80 m)

0,00 – 0,10 m mixtură asfaltică;

0,10 – 0,50 m piatră spartă și balast ;

0,50 – 4,50 m deluviu mai argilos de culoare galbenă foarte umed cu conținut ridicat în fragmente de listuri cristaline;

4,50 – 9,90 m deluviu slab argilos îndesat format pe seama șisturilor;

9,90 – 11,00 m zona de alterare a șisturilor sericitoase;

11,00 – 12,00 m șisturi cristaline compacțe.

Nu s-a interceptat apa subterană dar materialul deluvial este foarte umed pe primul interval datorită permeabilității ridicate.
