PROIECT DE MONITORIZARE CONSTRUCȚII ZONĂ ADIACENTĂ OBIECTIV DE INVESTIȚII “CONSTRUIREA SEDIULUI CENTRULUI ȘCOLAR PENTRU EDUCAȚIE INCLUZIVĂ”

Beneficiar:
CONSILIUL JUDEȚEAN CLUJ

Elaborator,
S.C. GEODESIGN S.R.L.

Ianuarie 2021

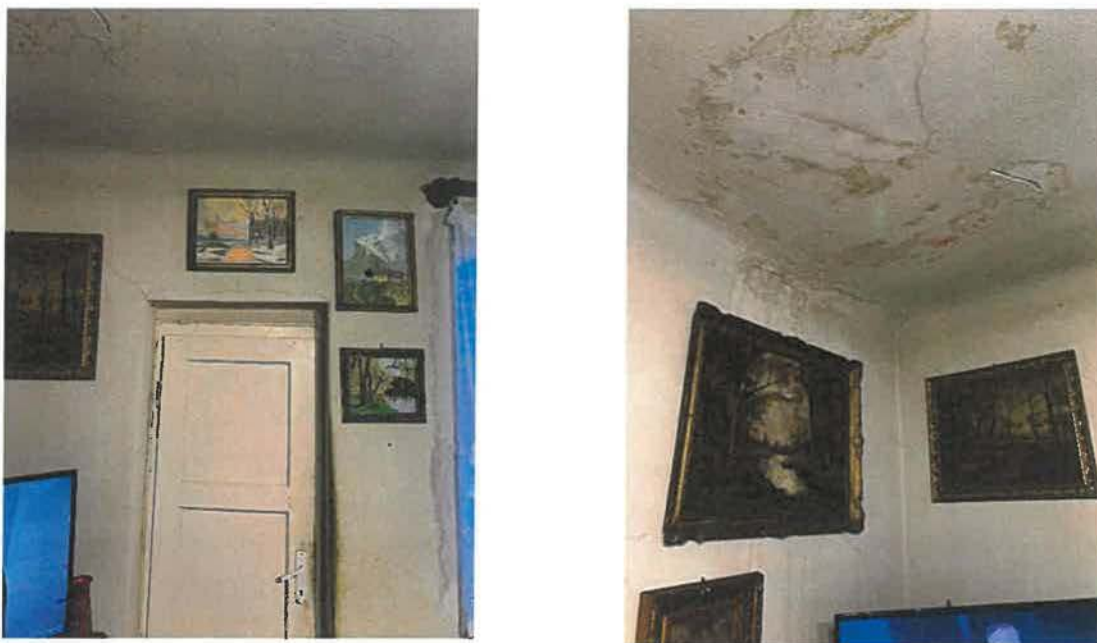
La parter, pe zona înspre șantier au fost identificate fisuri multiple, ramificate, atât la nivelul planșeului, cât și la nivelul peretelui, cât și fisuri înclinate la nivelul elementelor structurale verticale.

Fig. 4 Fisuri indentificate în construcția de pe str. Aviator Bădescu nr. 1B

Se vor instrumenta 3 fisuri din construcția din str. Aviator Bădescu nr. 1B cu martori numerotați C1, C2 (crackmetere) și L1 (monitorizare cu lupa).

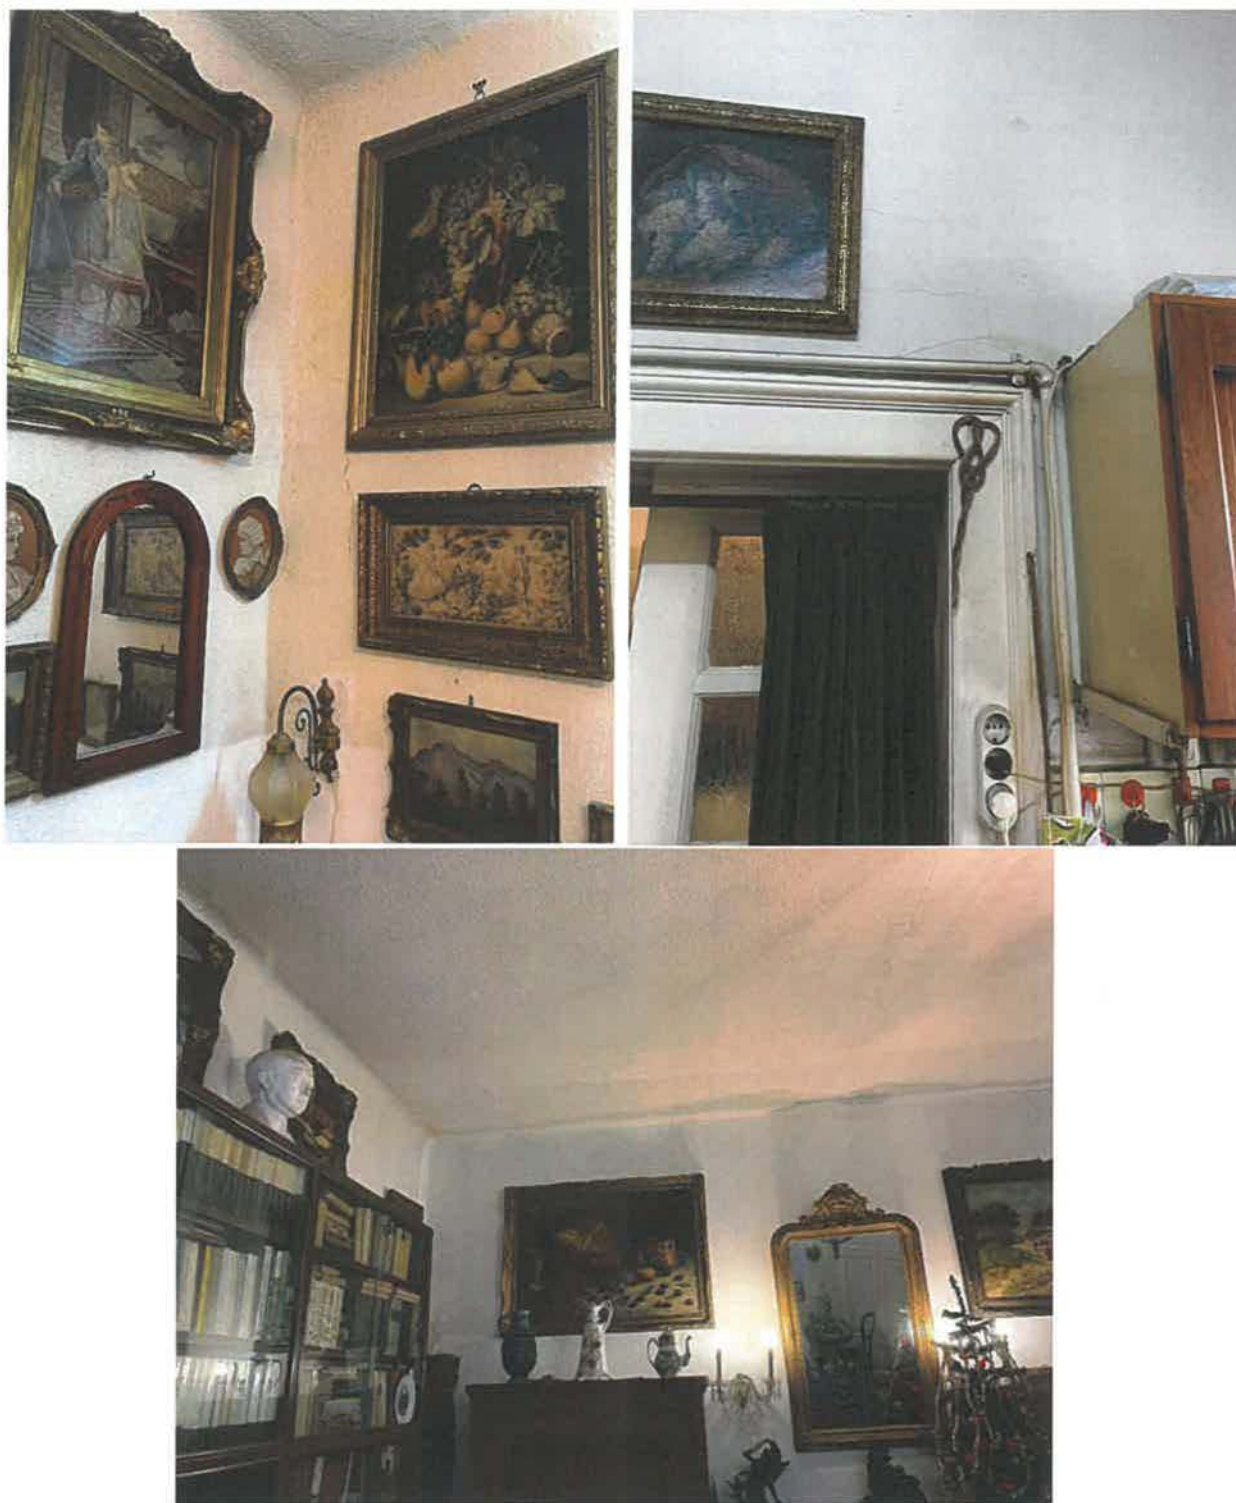
În cadrul inspecției din data de 07.01.2021 s-au observat la nivelul parterului fisuri fisuri multiple, ramificate, atât la nivelul planșeului, cât și la nivelul peretelui, cât și fisuri înclinate la nivelul elementelor structurale verticale.

Fig. 6 Fisuri indentificate în construcția de pe str. Avram Iancu nr. 66 (parter)

Se vor instrumenta 10 fisuri din construcția din str. Avram Iancu nr. 66 cu martori numerotați L2÷L10 (monitorizare cu lupa) și C3 (crackmeter).

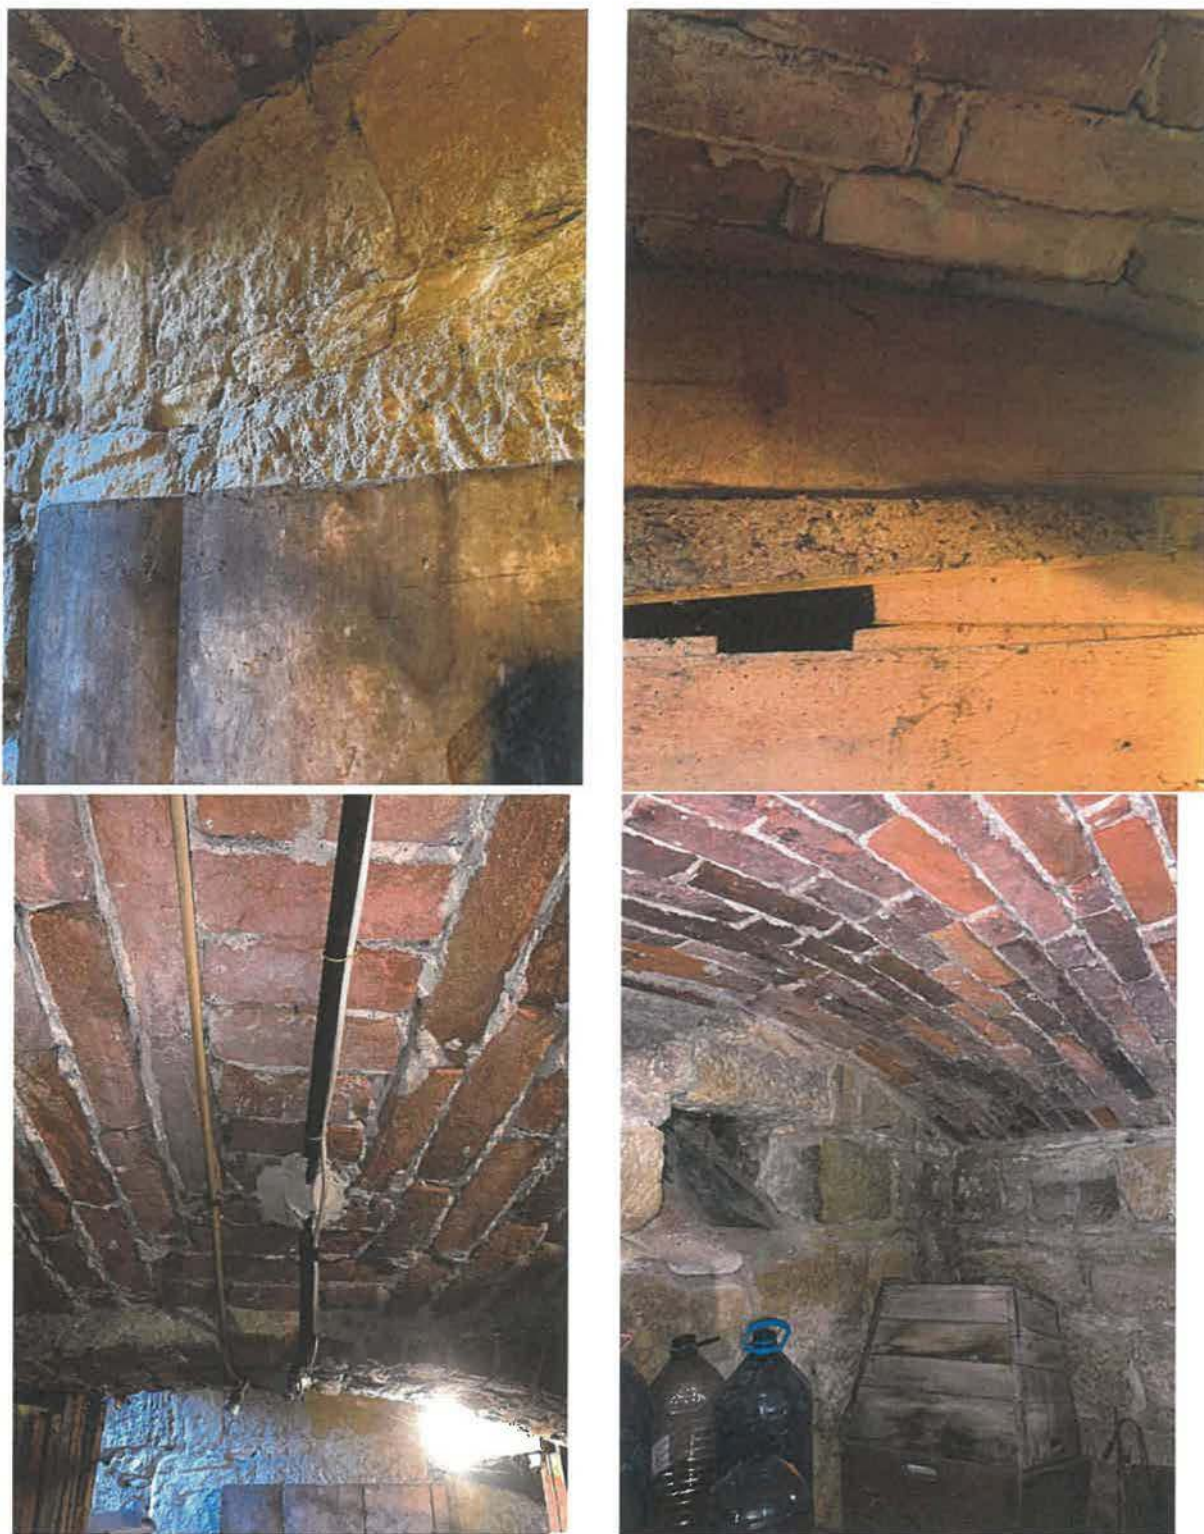
La nivelul subsolului structura de rezistență este formată din pereți de zidărie de piatră cu bolți din zidărie de cărămidă. La momentul execuției inspecției nu au fost observate fisuri sau degradări în subsol.

Fig. 7 Foto relevante din subsolul construcției str. Avram Iancu nr.66

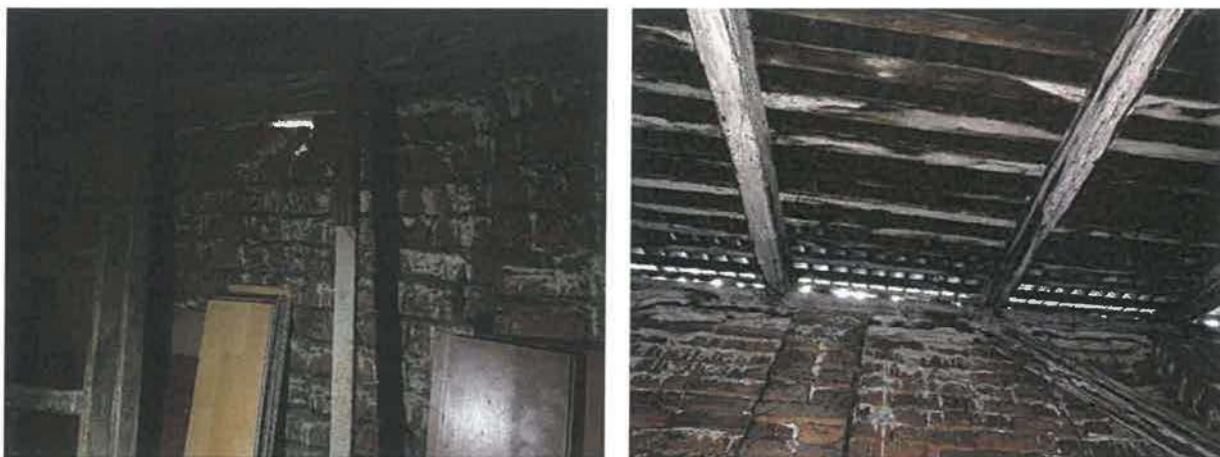
Șarpanta construcției din str. Avram Iancu nr. 66 prezintă degradări complexe și de asemenea și perețele mansardei dinspre șantier (calcan) este puternic degradat. Zidăria este realizată cu grosimea de o lățimea de caramida.

Fig. 8 Degradări perete mansardă str. Avram Iancu nr.66

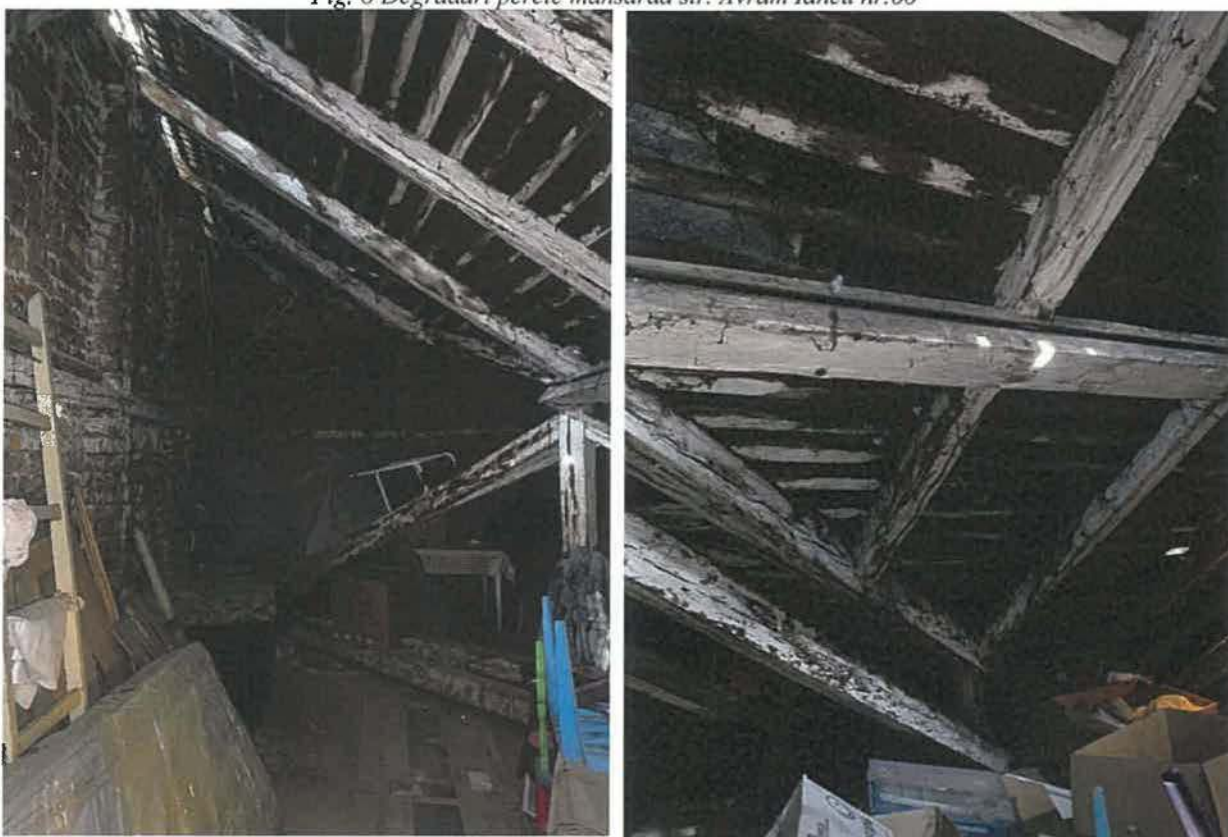
Fig. 9 Degradări șarpantă str. Avram Iancu nr.66

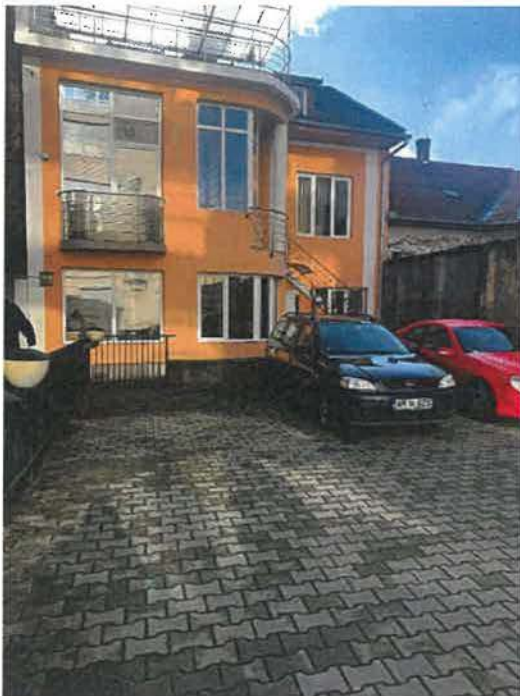
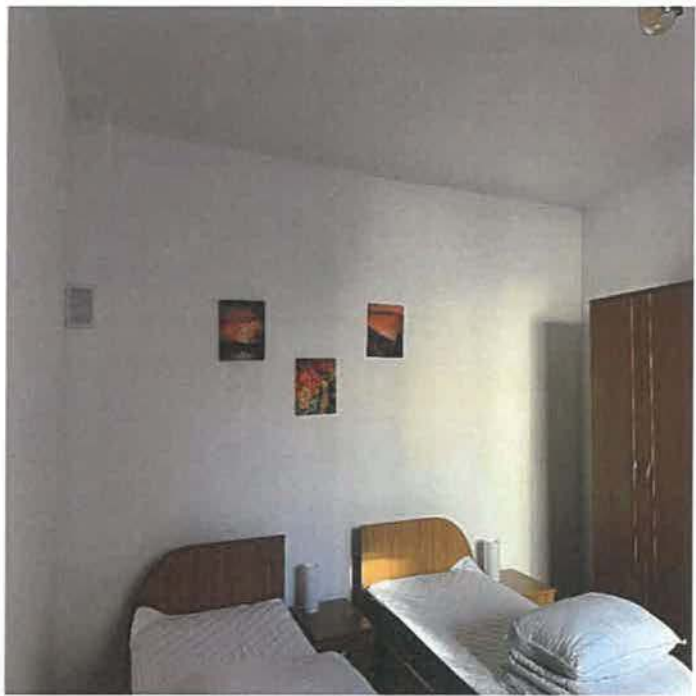
Această construcție se regăsește într-o stare tehnică și estetică bună și nu au fost identificate defecte semnificative care să indice un comportament structural nefavorabil. Nu există fisuri structurale vizibile.

Fig. 10 Foto ale construcției str. Avram Iancu nr.68

Se vor monta 3 mărci de tasare pe construcția din str. Avram Iancu nr. 68 denumite T7÷T9, iar pozițiile acestora pot fi consultate în planșa RM5.

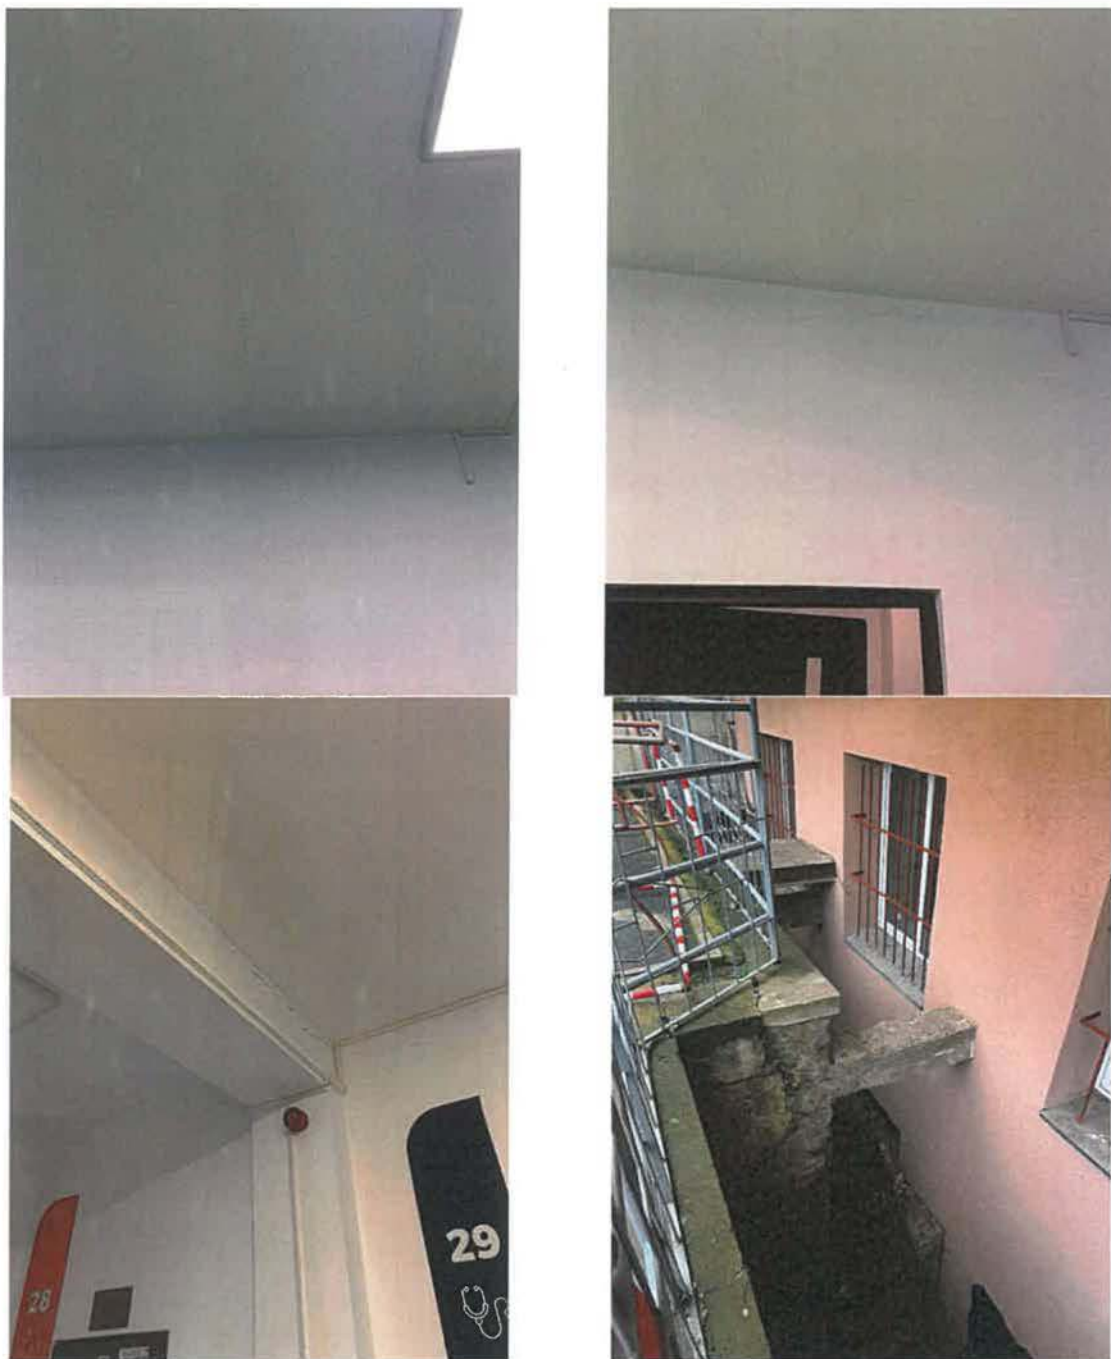
corpul B. Cele 2 corpuri au fost recent renovate și se află într-o stare tehnică și estetică bună și nu au fost identificate defecte semnificative care să indice un comportament structural nefavorabil.

Fig. 11 Foto ale construcției str. Avram Iancu nr.70-72

Se vor monta 3 mărci de tasare pe corpul A denumite T10, T11 și T12 și 3 mărci de tasare pe corpul B denumite T13, T14 și T15, iar pozițiile acestora pot fi consultate în planșa RM5.

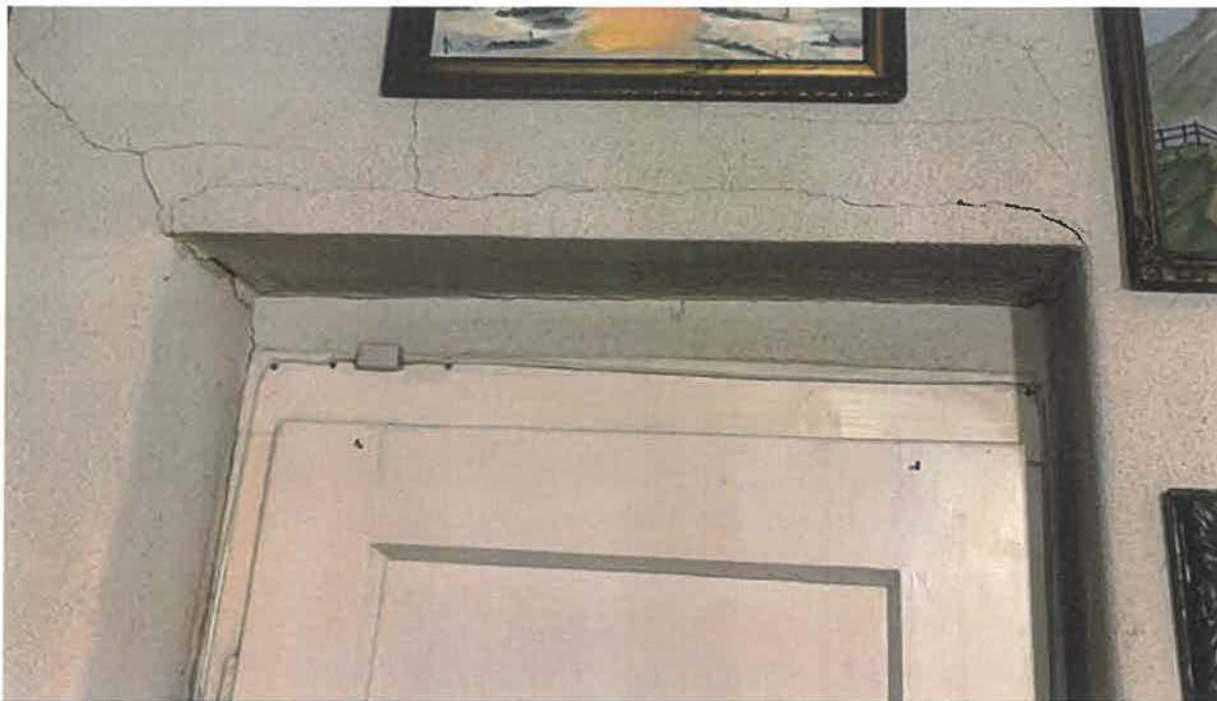
Foto 1 – Fisura in perete, identificata in zona buiandrugului – intrare bucatarie (07.01.2021)

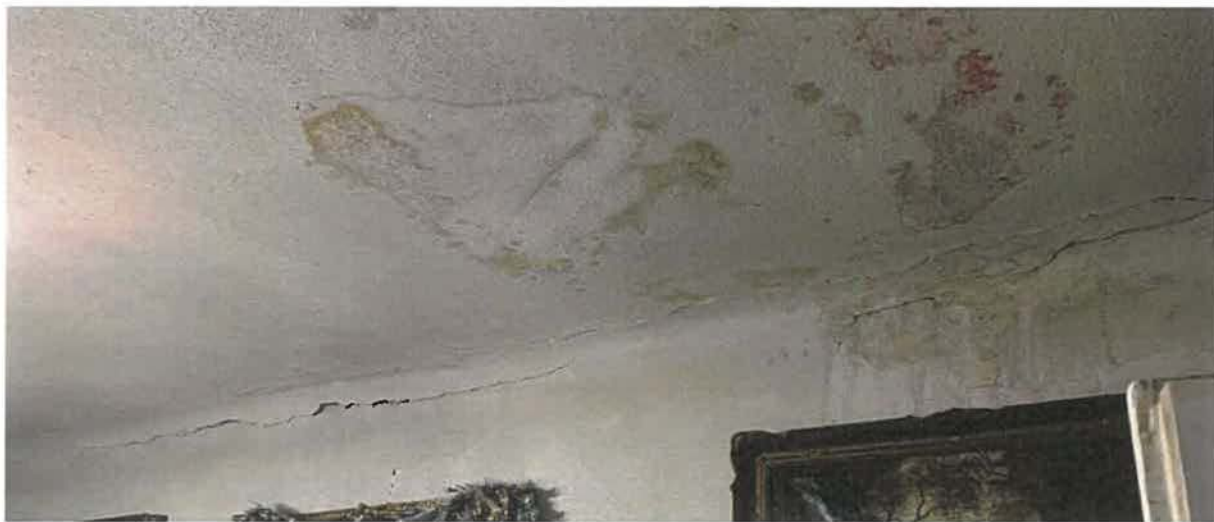
Foto 2 – Fisuri indetificate pe toata lungimea peretelui si intrados planseu (07.01.2021)

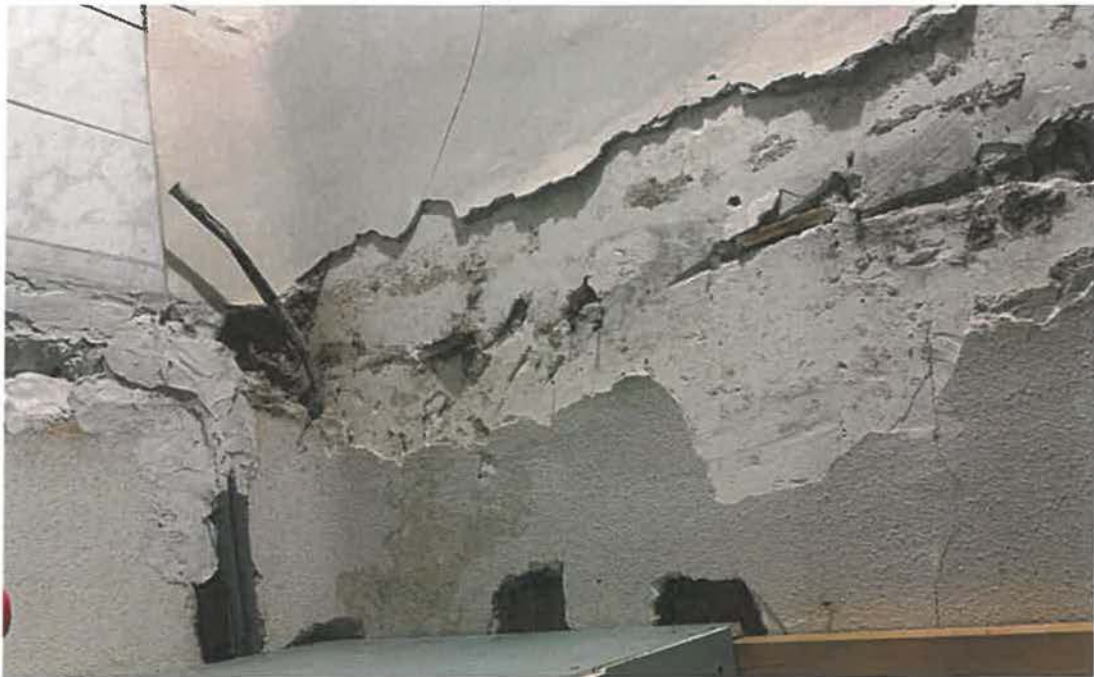
Foto 3 – Fisuri identificate in peretele si planseul bii (07.01.2021)

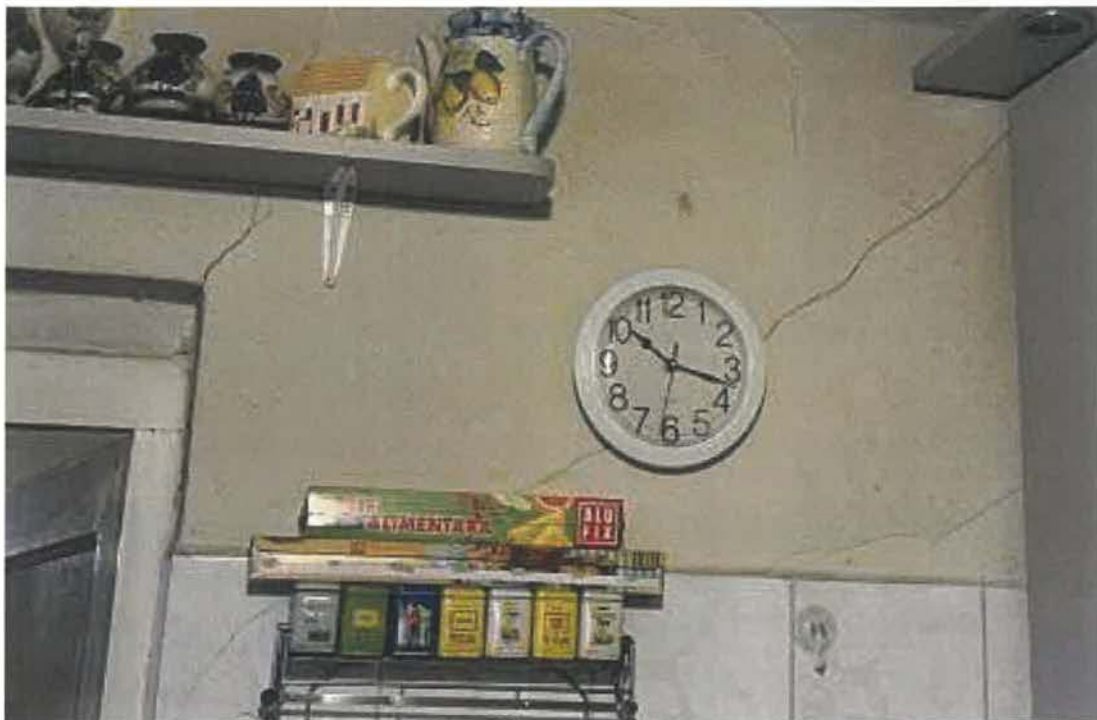
Foto 4 – Fisuri la 45° identificate in perete bucatarie (07.01.2021)

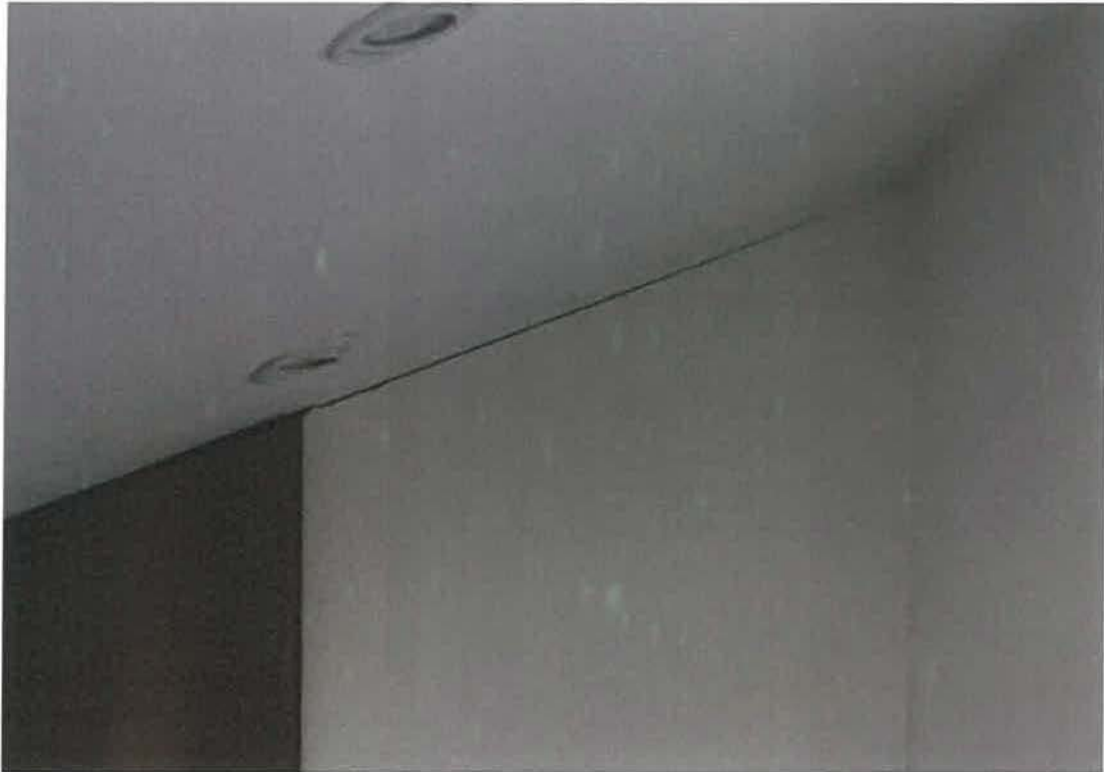
Foto 5 – Fisura identificata in perete – dormitor mansarda (07.01.2021)

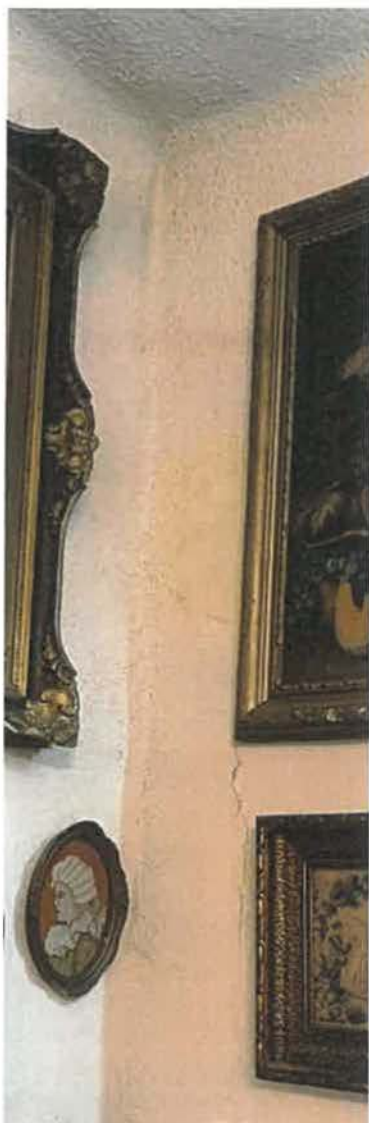
Foto 9 – Fisuri identificate in perete – living (07.01.2021)

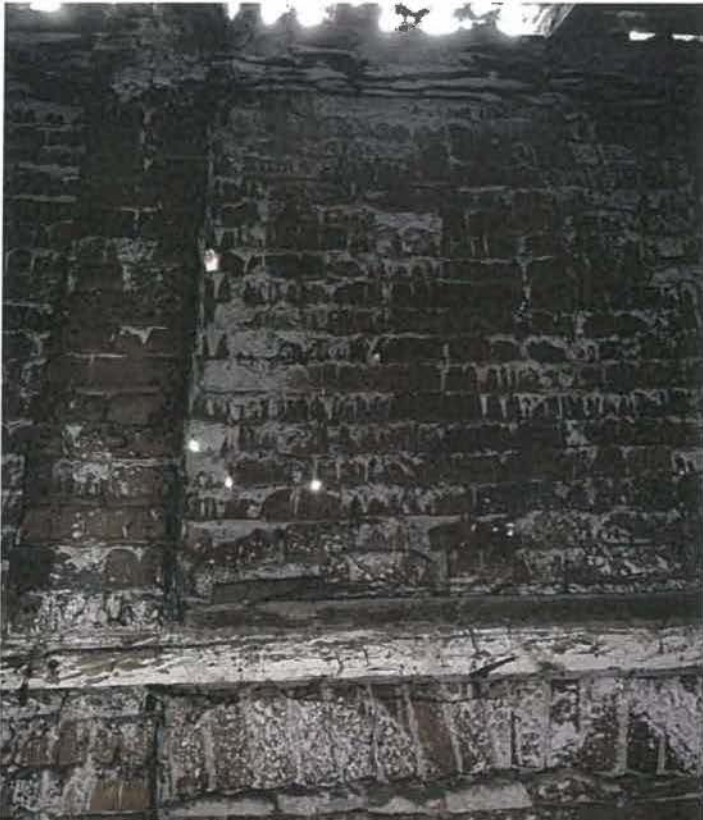
Foto 14 – Fisuri identificate in perete mansarda (07.01.2021)

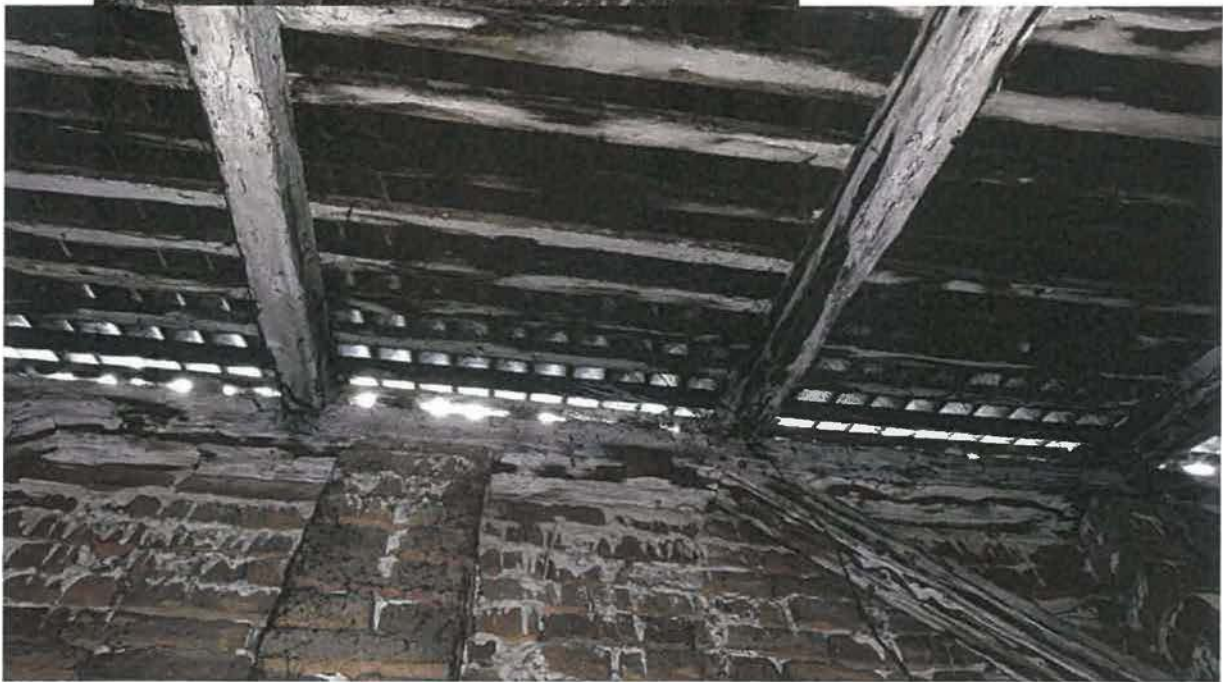
Foto 15 – Fisuri identificate in perete mansarda (07.01.2021)

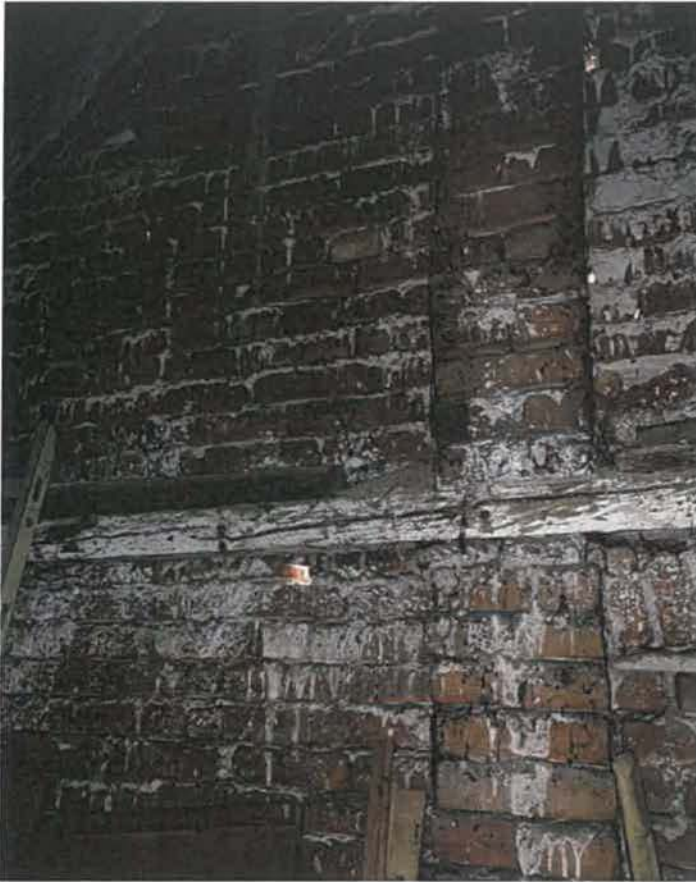
Foto 16 – Fisuri identificate in perete mansarda (07.01.2021)

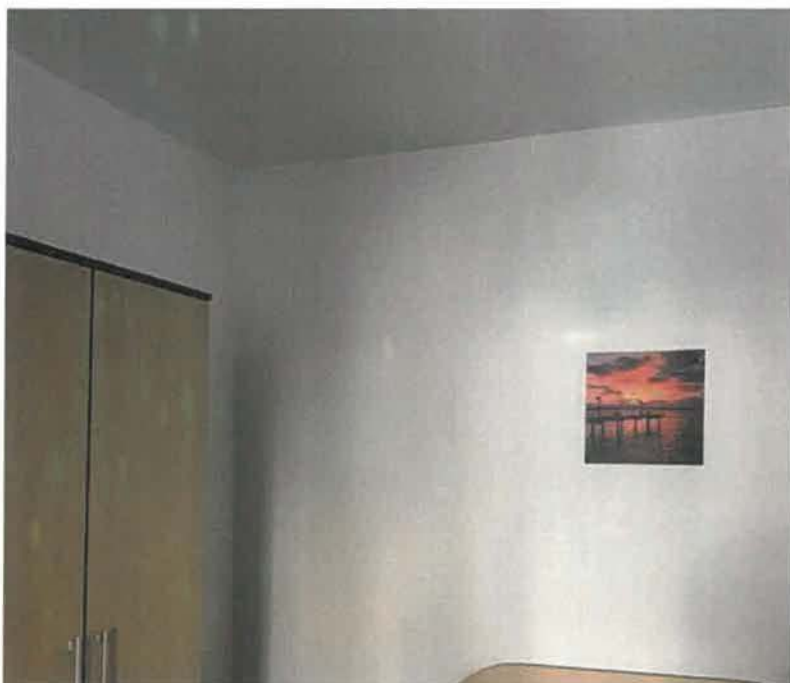
*Foto 17 – Stare actuala pereti
si planseu – parter - fara fisuri
(07.01.2021)*

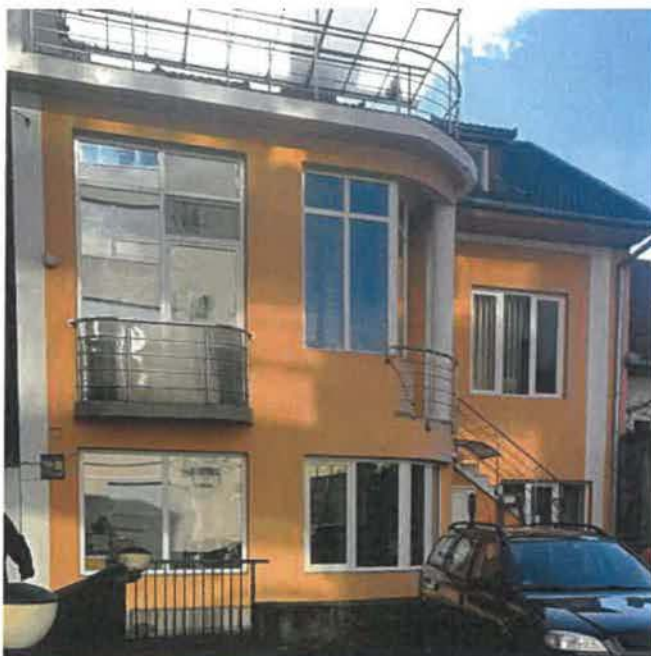
*Foto 20 – Stare actuala fatada
exterioara – strada Avram Iancu
nr. 68 – fara fisuri (07.01.2021)*
