# Travaux de sécurisation en vue de la réouverture de la RN22

Direction interdépartementale des routes Sud Ouest

# La situation

Depuis samedi 27 avril 2019, à 21h00, la RN 22 d'accès au Pas de la Case depuis l'Ariège est fermée à la circulation au droit de l'ancienne mine

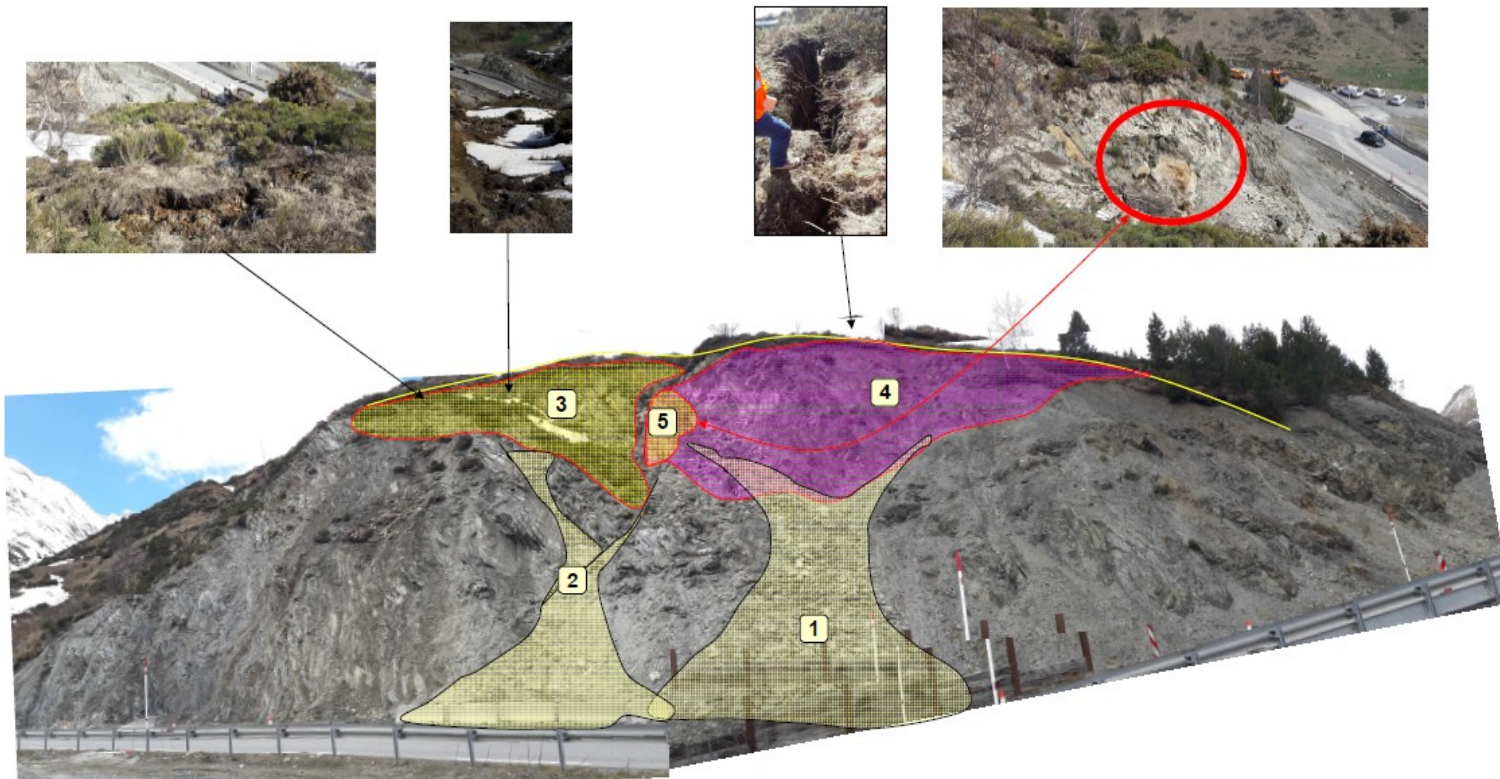
Le mercredi 24 avril, des écoulements de matériaux schisteux ont été détectés le long du talus de la RN22 au PR 2+030

Ces éboulements ont formé deux cônes de déjection (1) et (2) qui ont bouché le caniveau de la RN22.

Ils ont fini par atteindre la chaussée de la RN22 à partir du jeudi 25 avril, représentant un volume d'environ 250m<sup>3</sup> de matériaux éboulés.

Le sous tirage permanent de matériaux dans le talus a entraîné une déstabilisation importante de la partie haute du talus. Plusieurs compartiments, constitués de schistes terreux et complètement altérés ont glissé (3).

Ils présentent des fissures ouvertes fraîches de près de 50 cm d'ouverture.

Un compartiment plus rocheux s'est détaché (4) et (5) et constitue une masse instable dans le versant.

- Dès mercredi 24, prolongement du piège à cailloux et signalisation adéquate
- Jeudi 25, intervention d'une pelle mécanique pour évacuer une partie des matériaux et reconstituer un piège à cailloux en pied du versant protégé par des séparateurs béton au droit de la chaussée
- Vendredi 26 : instrumentation de la fissure pour mesurer son évolution, protection renforcée de la route (big bags) pour maintenir la circulation, avec surveillance visuelle permanente et pilotage manuel de l'alternat par les agents DIRSO, pour éviter tout bouchon au droit de la zone dangereuse

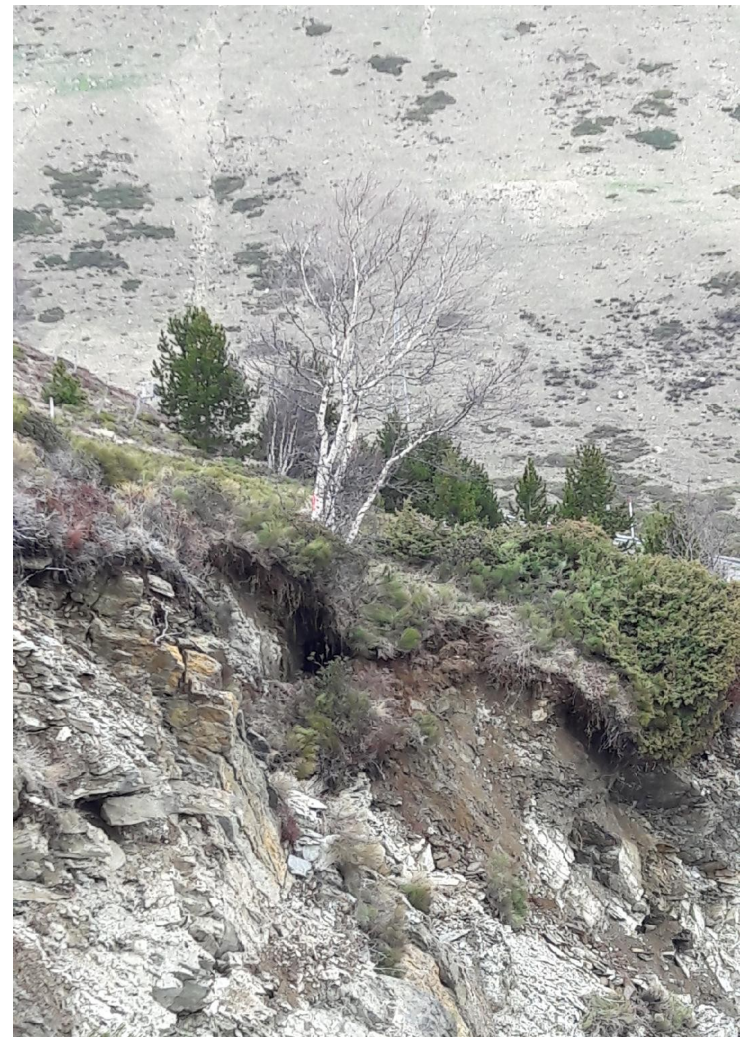
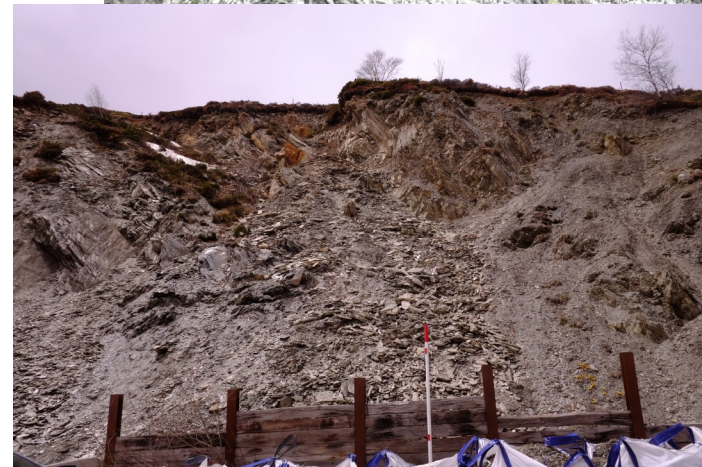
Samedi 27 : constat de l'aggravation de la situation :

- les éboulements s'amplifient, obligeant à interrompre la mise en place des big bags ;
- la fissure s'est élargie de 17cm dans la matinée, rendant plus probable l'effondrement de la masse rocheuse ;
- le thalweg est tapissé d'éboulis rocheux. Les éléments rocheux sont des plaques de schistes. Celles-ci se propagent en se mettant sur leur tranche. Il n'est pas exclu une propagation et un rebond vers la voie circulée.

- le pilotage manuel de l'alternat permet d'interdire régulièrement tout passage, pendant les phases actives d'éboulement qui se produisent régulièrement. Elles durent environ 5 minutes et se rapprochent.
- avec l'expert géotechnique du CEREMA qui évalue la situation toutes les heures, le constat d'un risque trop important sur les usagers de la RN22 est effectué.
- la décision de fermeture devient inévitable.
- après échanges avec le Gouvernement andorran, elle est décalée à 21h00, le veilleur près du feu aval disposant d'une bonne visibilité sur la zone critique.

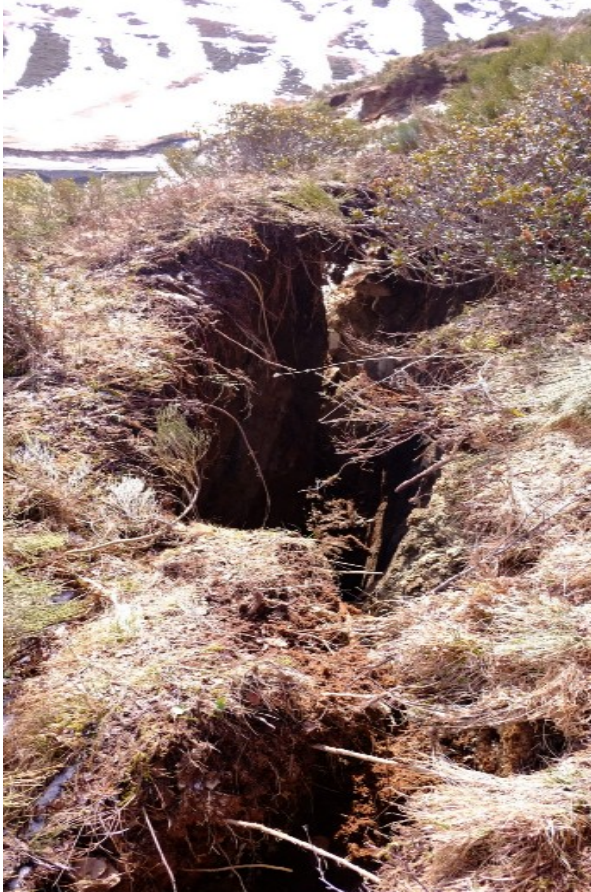
26 avril à 11h45

La fracture entre l'éperon rocheux instable d'environ 3000 m<sup>3</sup> et la partie stable du terrain continue à s'ouvrir. Son évolution varie selon les conditions météorologiques (précipitations, températures).

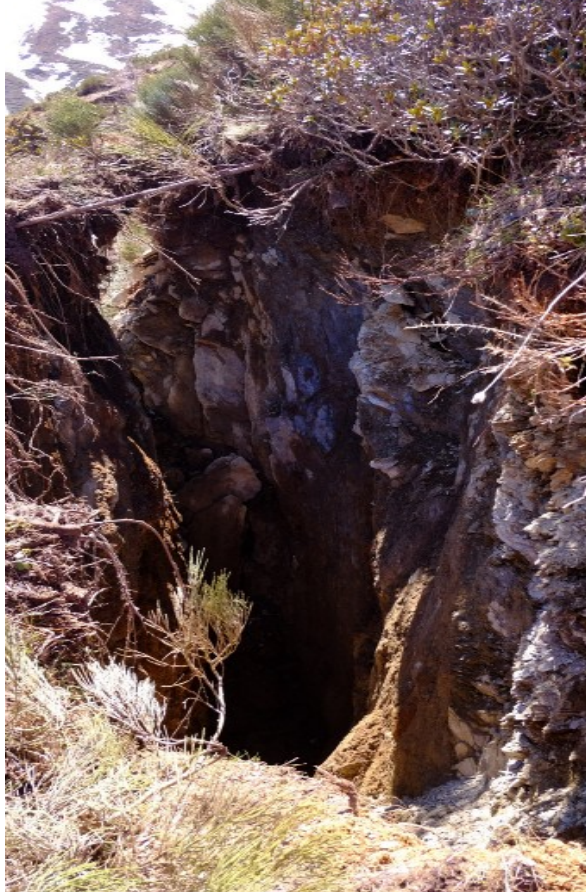
29 avril à 13h15 : + 25cm

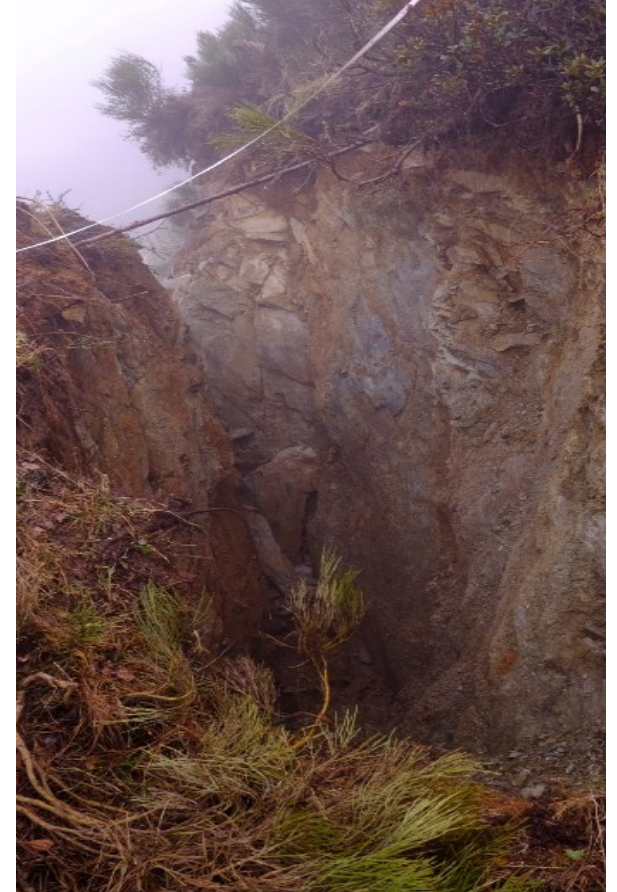
2 mai à 13h26 : + 43cm
