Résumé sur les inondations de Las Illas

Charles KOECK, Ingénieur de l'Ecole Centrale de Paris, doctorat en Mécanique des Fluides de l'Université Pierre et Marie Curie de Paris

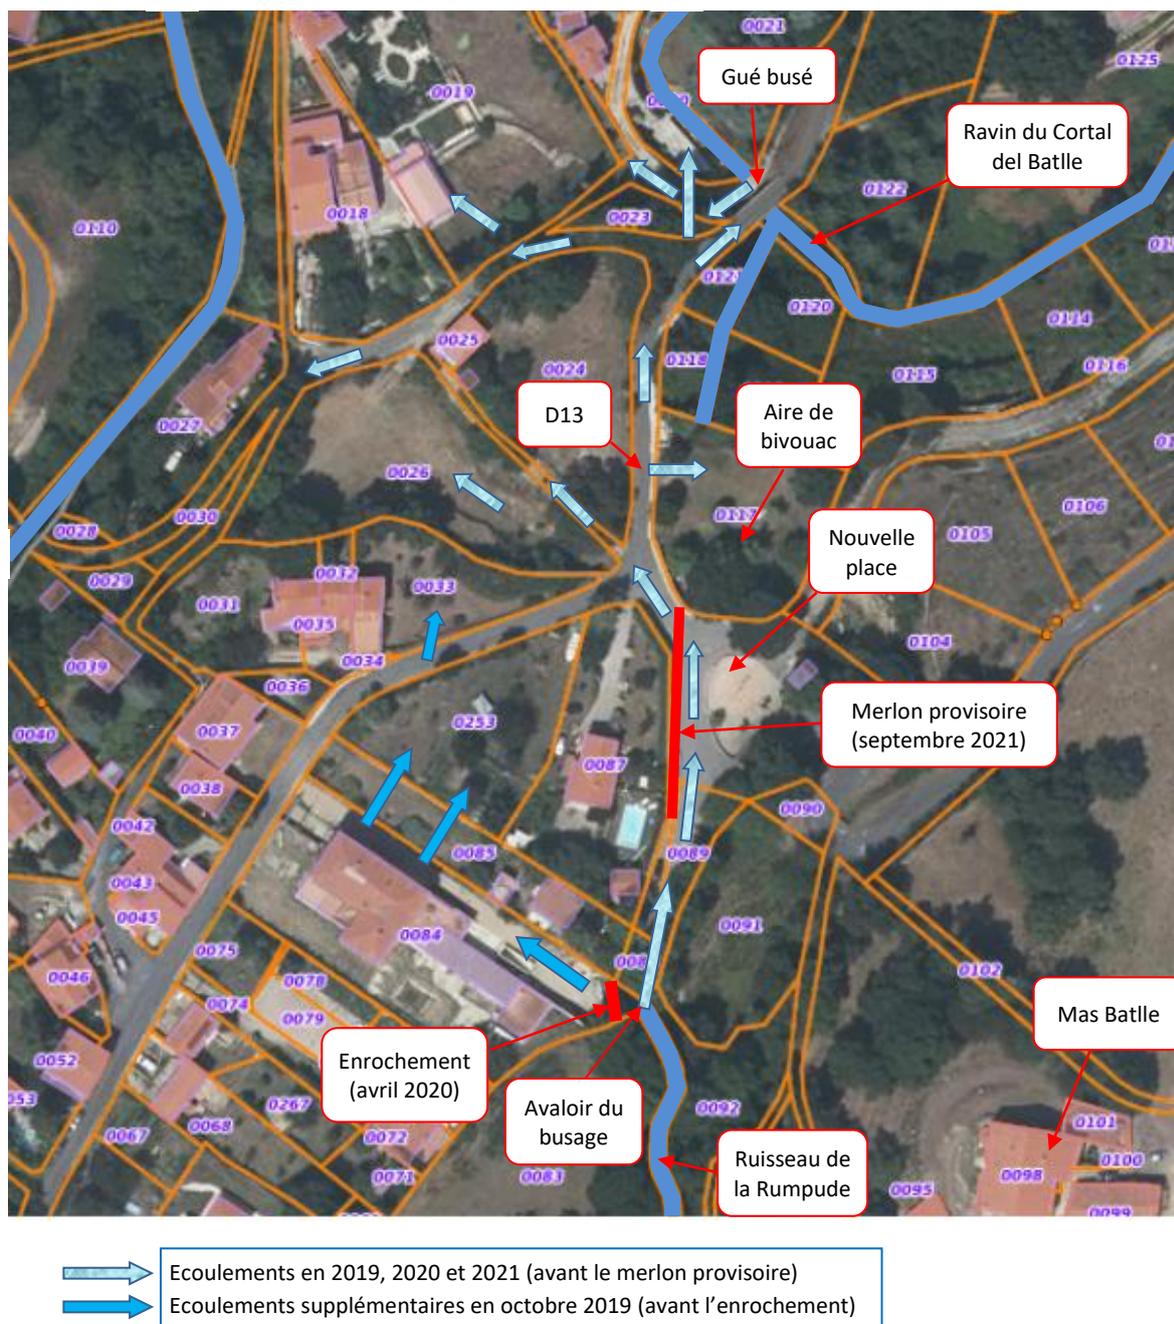
- Le diamètre des buses (80 cm) est très insuffisant : un calcul hydraulique rapide montre que pour une crue comme celle du 23 octobre 2019, il faudrait un diamètre de 2 m pour que l'eau du ruisseau puisse s'évacuer sans déborder sur la voirie.
- L'avaloir situé à l'entrée du busage fait tout le contraire de ce qu'il devrait faire : au lieu de canaliser les eaux en provenance du ruisseau pour les propulser dans le busage, il brise le flux amont qui tombe dans une fosse, ce qui provoque l'ensablement quasi immédiat des buses.
- La voirie située au-dessus des buses a été surélevée, et une murette édifée entre la nouvelle place et l'aire de bivouac : lorsque le ruisseau déborde, le torrent d'eau boueuse est dévié vers la départementale D13 et envahit ensuite l'aire de bivouac et tout le village en contrebas.

La cause unique des inondations à Las Illas est la mauvaise conception par la mairie de l'enfouissement du ruisseau de la Rumpude et de l'aménagement de la voirie en surface.

Cartographie des écoulements du ruisseau de la Rumpude sur la voirie de Las Illas lors des fortes averses saturant le busage et son avaloir.

La solution hydraulique proposée pour sécuriser le hameau consiste à créer un large canal ouvert à la place de l'ancien lit du ruisseau, avec un gabarit et une pente uniformes conçus pour absorber le débit de la crue centennale et maximiser l'efficacité du curage naturel des sédiments.

Le canal proposé pour accepter un tel débit avec une marge de sécurité devra présenter une largeur moyenne de 2,5 m et une profondeur de 1,2 m, avec un lit empierré pour éviter son érosion par la force du courant.
