**Fastighetsuppgifter**

Sälen 17

Floravägen 29

| Uppdragsnummer | O28496 |

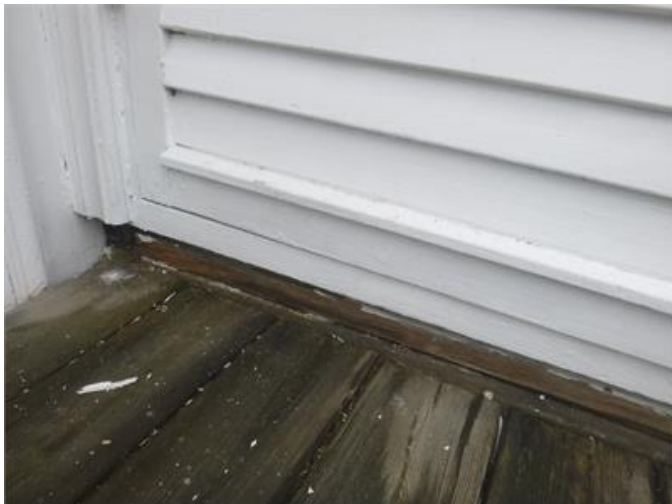
| Besiktningsresultat | | | | | |
|---|---|---|---|---|---|
| | | | x | | Torrspäckor/rötskador noterades i vissa fönster/dörrar/trädetaljer. Otätheter/brister noterades vid altandörr. Kontakta en fackman för vidare kontroll/åtgärd. Se kommentar/riskanalys. Bild 1 |

Om plåtdetaljer saknas/otätheter förekommer finns det en risk att vatten kan tränga in och orsaka skador som påverkar fastigheten negativt.

Om det finns torrsprickor/rötskador i fönster/dörrar finns det en risk att vatten kan tränga in och orsaka skador som kan påverka byggnaden negativt.

Bilden visar altandörr där otätheter/brister förekommer.

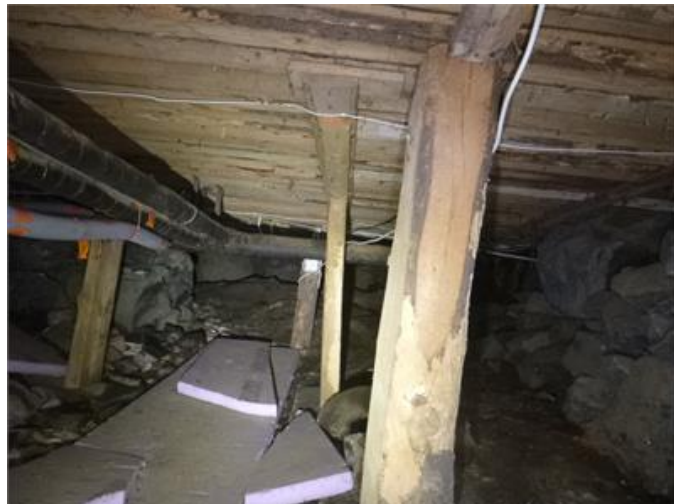
| Besiktningsresultat | | | | | |
|---|---|---|---|---|---|
| <b>Krypgrund</b> | | | x | | Byggnaden är delvis uppförd över en krypgrund. Mikrobiell påväxt, berg i dagen samt byggspill/restmaterial förekommer i utrymmet. Bjälklagets stöttor har kontakt med marken. Kontakta en fackman för vidare kontroll/åtgärd. Se kommentar/riskanalys. Bild 2 |

Utifrån erfarenhet betraktas krypgrunder som riskkonstruktioner. På grund av förhöjd fuktstatus- dels orsakad av fuktvandring från marken och dels orsakad av uteluft som släpps in i grunden främst under den varma tiden av året – kan följdskador med negativ inverkan på såväl byggnaden som inomhusmiljön uppstå i utrymmet och angränsande konstruktioner (t.ex. överliggande bjälklag och uppreglad golvkonstruktion). Vidare är det känt att träskyddsbehandlat virke användes i stor utsträckning, vilket i många fall har medfört att en besvärande lukt har upplevts i byggnader. Det finns ingen information om att träskyddsbehandlat virke har använts i denna byggnad men det kan ej heller uteslutas.

Bilden visar vy av krypgrund.

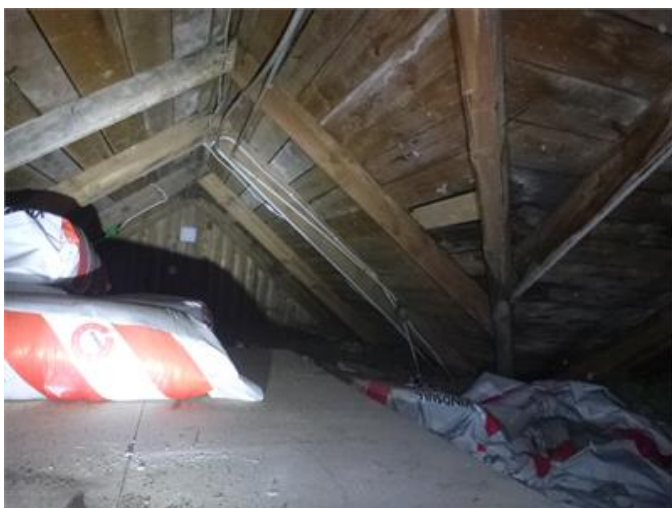
| Besiktningsresultat | | | | | |
|---|---|---|---|---|---|
| Vind | | X | | | Mikrobiell påväxt/missfärgningar förekommer i utrymmet, se kommentar/riskanalys. Bild 3 |

Om det finns brister i tätningen mellan ett kallt och ett varmt utrymme finns det en risk att relativt varm och fuktig luft kommer ut från det varma utrymmet till det angränsande kalla utrymmet och träffar en kall yta och kondenserar. Missfärgning på yttertakskonstruktionen är en indikering på att inneluften har kommit ut i vinden så att ett gynnsamt klimat för en mikrobiell tillväxt har uppstått. Det kan vara en indikering på att ventilationen inomhus är undermålig. Får detta fortgå finns det en risk att man kan få skador på konstruktioner som i en förlängning påverkar byggnaden negativt.

Missfärgningar förekommer i utrymmet, dessa var vid besiktningstillfället torra och bedöms vara från tiden innan takomläggningen. Det rekommenderas att dessa hålls under uppsikt, skulle de öka i storlek eller annan förändring sker bör kontakt tas med en fackman för erforderliga åtgärder.

Bilden visar vy av vind.
