Tynnered 56:34

Gråskärsgatan 107

Byggnadsbeskrivning  
1,5-plans gavelradhus med betongplatta mark

Besiktning steg 1 utfördes 2024-07-01 och ombesiktning till steg 2 utfördes 2025-10-07. O29480

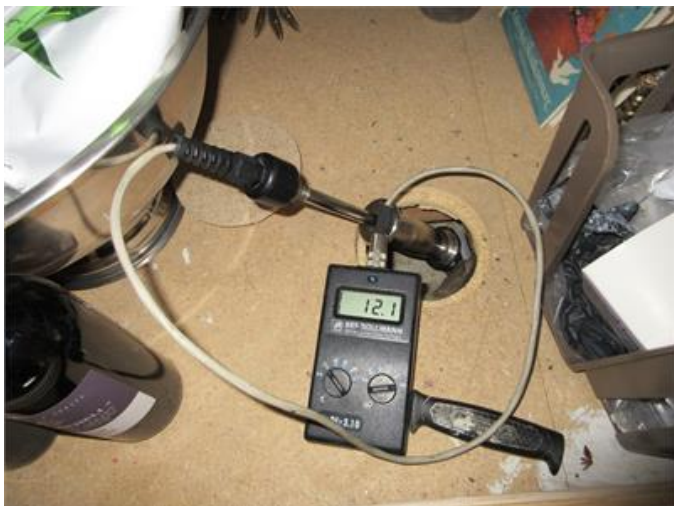
Fuktmätning i uppreglat golv i trappförråd

Två stickprovsnings fuktmätningar utfördes i grundkonstruktionen. Fuktkvoten i bräda i uppreglat golv i trappförråd mättes till 12,1 % vilket är under det kritiska gränsvärdet för mikrobiell tillväxt.

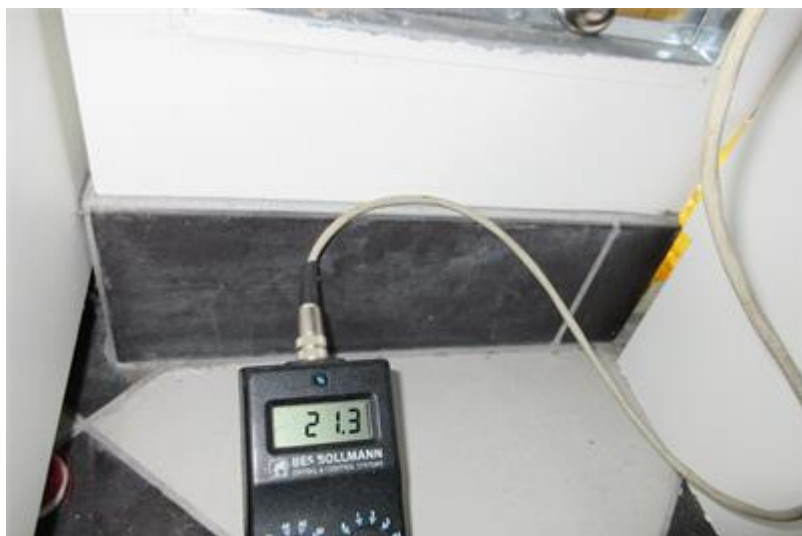
I tvättstugans ytterväggsyll mättes fuktkvoten till 21,3 % vilket är över kritiskt gränsvärde för mikrobiell tillväxt.

Notera att stickprovsmässig undersökning är utförd med ett mätvärde över kritiskt gränsvärde. För att säkert fastställa grundkonstruktionens kondition och fuktstatus måste en mer omfattande undersökning utföras.
