Fastighetsbeteckning  
Järnbrott 118:20  
Adress  
Växelmyntsgatan 1C  
414 83 Göteborg

| Uppdragsnummer | O29850 |
| Besiktningsdatum | 2025-11-06 |

Byggnadsbeskrivning  
2-plans mellanliggande radhus

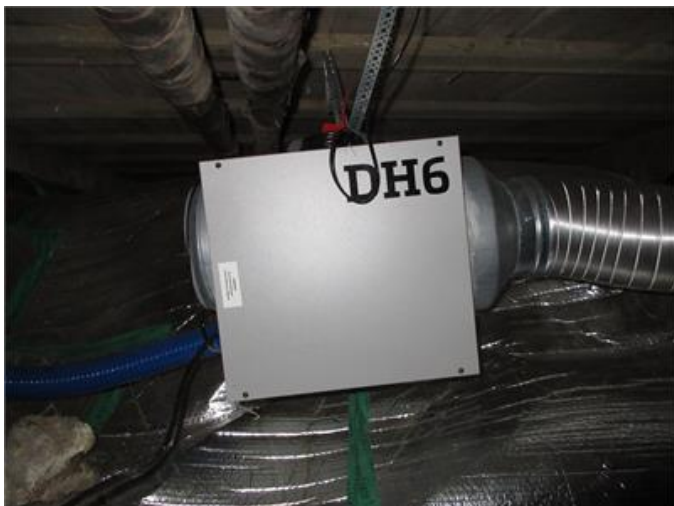
| Besiktningsresultat | | | | | |
|---|---|---|---|---|---|
| Krypgrund | | X | | | Husets grundkonstruktion är krypgrund med träbjälklag och detta bedöms ur fuktsynpunkt som en riskkonstruktion, se kommentar/riskanalys. Luckan till grunden är vid husets ena gavel. |

**Krypgrund:** Byggnaden är uppförd över krypgrundsutrymme. Utifrån erfarenhet betraktas krypgrunder som riskkonstruktioner. På grund av förhöjd fuktstatus- dels orsakad av fuktvandring från marken och dels orsakad av uteluft som släpps in i grunden främst under den varma tiden av året – kan följdskador med negativ inverkan på såväl byggnaden som inomhusmiljön uppstå i utrymmet och angränsande konstruktioner (t.ex. överliggande bjälklag och uppreglad golvkonstruktion). I grunden finns idag någon form av ventilation eller avfuktare installerad samt en isolerad matta på markytan. Fläkten var dock inte i funktion vid besiktningstillfället. Vi rekommenderar därför att aktuell installatör/fackman kontaktas för vidare kontroll/undersökning. Vidare är det känt att träskyddsbehandlat virke (användes i stor utsträckning i krypgrunder i hus uppförda under sextio- sjuttio- och åttioalet) i många fall kan avge en besvärande lukt som sprider sig till bostaden.

Avfuktare/fläkt i grund
