**Fastighetsuppgifter**

Göteborg Torp 28:16

Anders zornsgatan 30B

| Uppdragsnummer | O29973 |

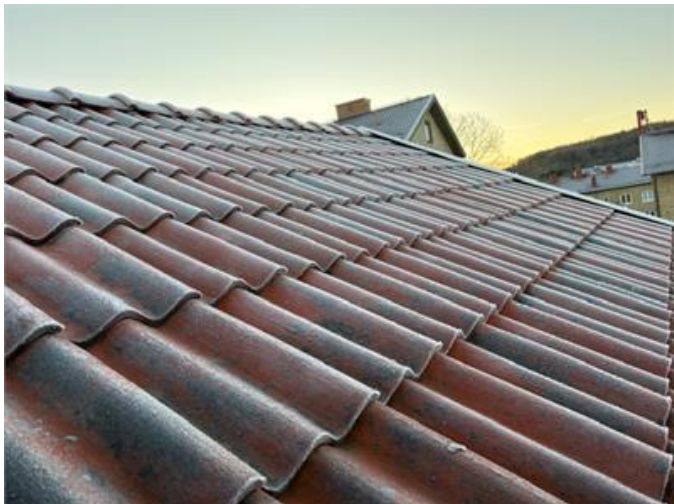
| Besiktningsresultat | | | | | |
|---|---|---|---|---|---|
| Tak | X | | | | Inget att notera. Bild 1 (Taket är besiktigt ifrån ett takfönster p.g.a. halt underlag/byggnadens höga höjd). |

Bilden visar vy av tak.

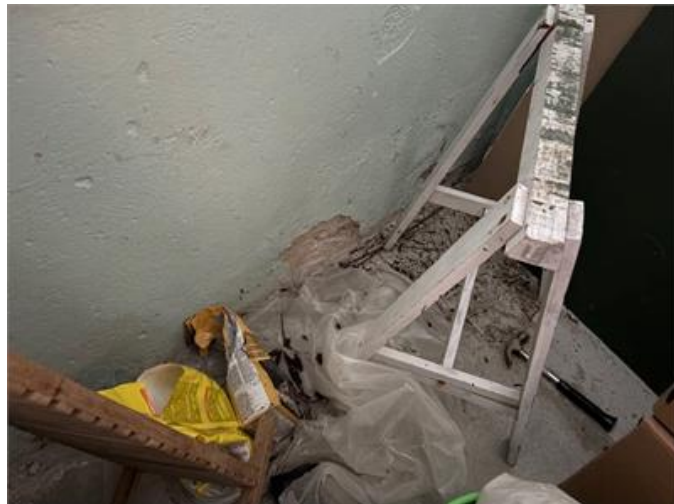
| Besiktningsresultat | | | | | |
|---|---|---|---|---|---|
| Allmänt | | X | | | Byggnaden är uppförd över en källare. Puts/färgsläpp noterades i vissa väggar. Se vidare kommentar/riskanalys. Bild 2 |

En äldre källare av detta slag utsätts i regel mer eller mindre för permanent fuktpåverkan från angränsande mark. Utifrån erfarenhet är det känt att konstruktioner och beläggningar/beklädnader med organiska material mot golv- och väggytor bör undvikas, då fuktpåverkan och mikrobiell tillväxt (mögel/bakterier) och rötskador kan uppstå i sådana. Det utvändiga fuktskyddet är också äldre. Det kan inte uteslutas att brister föreligger alternativt kommer att uppstå i det utvändiga fuktskyddet vilket medför att källarens utvändiga fuktskydd måste åtgärdas.

Bilden visar exempel på putssläpp i yttervägg.
