Anticimex Överlåtelsebesiktning av småhus - nivå 1

Fastighetsbeteckning: Krokslätt 115:24	
Fastighetsägare: Jan-Olof Wetterlind	
Fastighetsadress: Grågåsgatan 3	
Postnummer: 412 62	Ort: Göteborg

Besiktningdatum: 2025-01-07	Protokollnummer: 68760080
Temperatur: 2 °C	Väderlek: Duggregn
Tekniker: Magnus Uhlegård	
E-post: magnus.uhlegard@Anticimex.se	
Kontor: Göteborg	
Närvarande: Fastighetsägaren

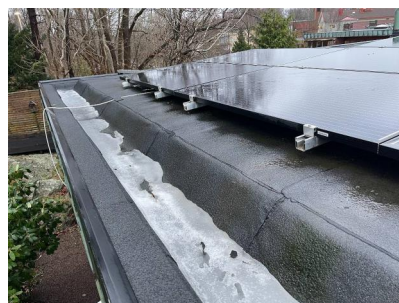
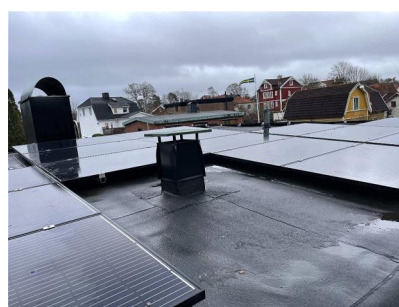
Utvändigt / Tak/Hängrännor

Yttertaket och hängrännor var is/snötäckt lokalt vid besiktningen.

Då yttertaket var snötäckt vid besiktningstillfället kunde inte besiktning av taket genomföras i sin helhet

Taket besiktigat uppifrån taket och stege lutad mot hängränna.

Vi rekommenderar en kompletterande besiktning när taket är fritt från snö.

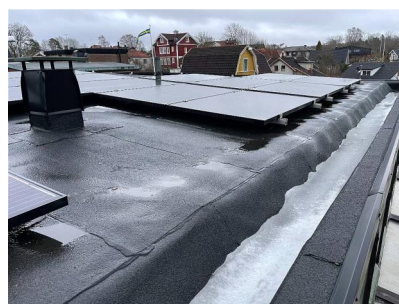
Inbyggda hängrännor och delvis stuprör.

Eftersom vatten från taket avleds med inbyggda hängrännor/invändiga stuprör finns en ökad risk för fuktskador i omkringliggande konstruktioner. Vanliga orsaker till fuktskador är läckage i skarvar på hängrännor och stuprör eller igensatta takbrunnar.

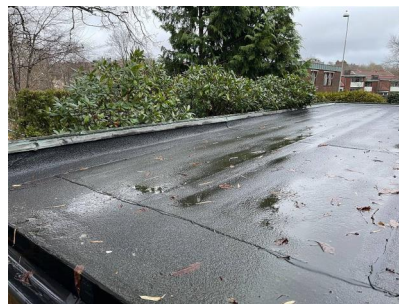
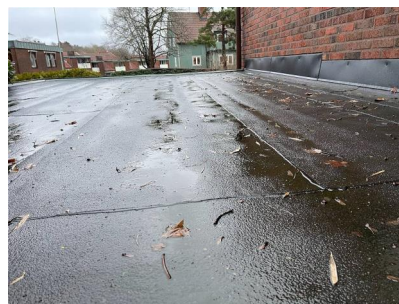
Utvändigt / Vidbyggt garage utvändigt

Inget att notera.

Taket besiktigt från marken vid hängrännan.

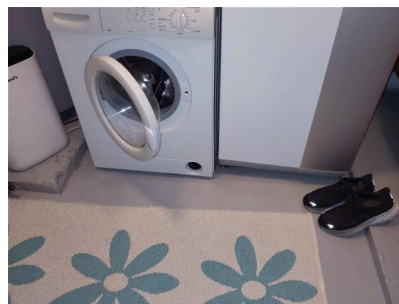
Entréplan / Pannrum/Tvättstuga

Golvbrunnen är inte besiktningsbar. (Under tvätt/torktumlare)

För att kunna kontrollera och bedöma golvbrunnen måste den vara tillgänglig och rengjord.

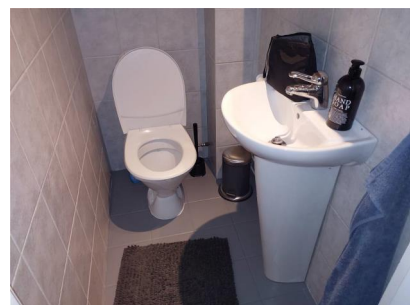
Entréplan / Toalett

Utrymmet är äldre fukttekniskt (enligt dagens branschregler)

Detta medför en ökad risk för att vatten tränger ner i omkringliggande konstruktioner och orsakar fuktskador

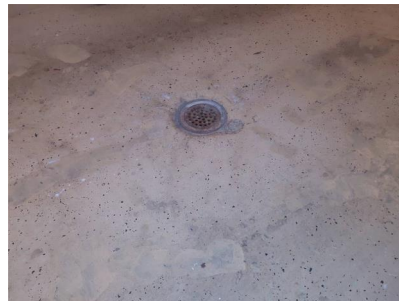
Entréplan / Garage 1

Äldre gjutjärnsbrunn.

Det finns risk att dessa golvbrunnar och dess anslutningar rostar sönder med avvikande lukter som följd. Byt golvbrunnar och kontrollera anslutningar vid renovering.

Gjutjärnsbrunnen bör bytas ut vid en framtida renovering då risk finns att den rostar sönder.

Byggentreprenör kan med fördel kontaktas för bedömning av omfattning och prisuppgift för ovan rekommenderade åtgärder.
