Fastighetsuppgifter

Ryd 1:65

Nolgärdesvägen 17

**Besiktningssuppgifter**

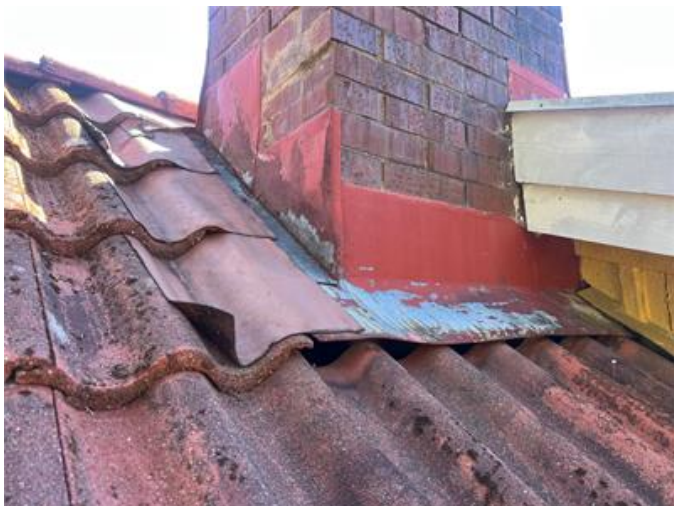
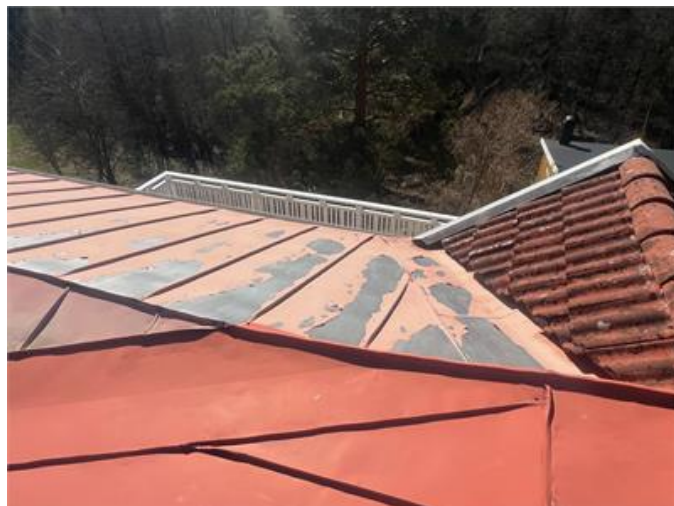
Tak: Då taktäckningen är av äldre standard har det ett minskat motstånd mot vatteninträning. Detta i sin tur kan leda till fuktskador på takkonstruktionen vilket kan påverka byggnaden och dess inomhusklimat negativt.

Mossan binder fukt, detta kan påverka taket negativt. Om det finns mossa på taket en längre tid kan det inte uteslutas att det kommer uppstå skador på taket, vilket i sin tur påverkar underliggande material och orsakar skador som påverkar byggnaden negativt.

Taktäckningen är av äldre datum.
