Hjällbo 106:11

Lindåkravägen 5

| Besiktningsdatum | 2026-03-16 |
| Besiktningföretag | OBM Besiktning Väst AB |

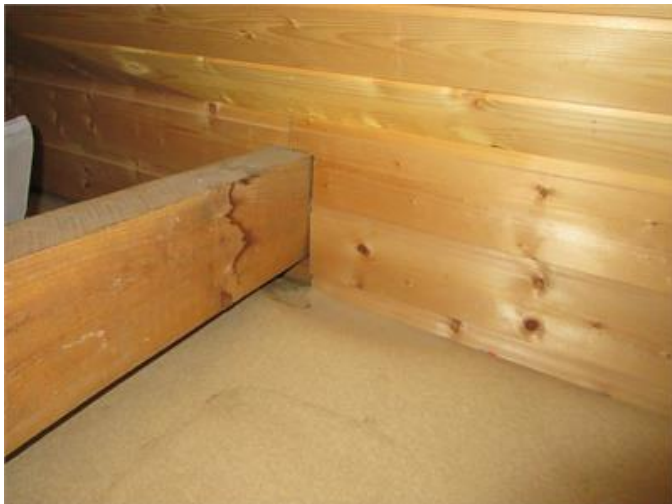
| Besiktningresultat | | | | | |
|---|---|---|---|---|--|
| Sidovind | | X | | | Lokala missfärgningar noterades på golv/stödben (bild 1). Fuktindikering har utförts utan att någon onormal fuktindikation har erhållits. |

Missfärgning golv/stödben i sidovind

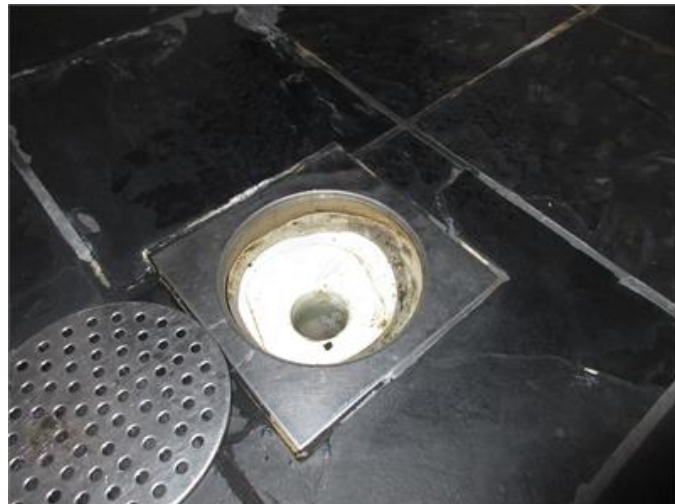
| Besiktningresultat | | | | | |
|---|---|---|---|---|--|
| Relaxrum/dusch/wc | | | X | | Lokala klinkersläpp/fogsläpp (bom) noterades på golvet. Det finns ingen brunnsmanschett/klämring i en golvbrunn och i duschens golvbrunn saknas klämringen vilket gjort att brunnsmanschetten är helt lös (bild 2). I toaletten saknar toalettstolens inbyggda spolcistern dräneringshål för eventuella läckage. |

Tvättstuga, relaxrum/dusch/wc: I våtutrymmen skall man ha ett tillfredsställande fuktskydd. När klinkersläpp förekommer, brunnsmanschett/klämring saknas i golvbrunnar finns det en uppenbar risk att fukt kan tränga in i bakomvarande konstruktion och orsaka skador som kan påverka byggnaden negativt.

Klämring saknas i golvbrunn och brunnsmanschett har släppt
