**Fastighetsuppgifter**

Hassungared 5:2

Högaliden 45

Uppdragsnummer	O31276
Besiktningsdatum	2026-04-01
Besiktningföretag	OBM Besiktning Väst AB
Besiktningförrättare	Markus Olsson
Närvarande	Säljare
Giltig till och med	2027-04-01

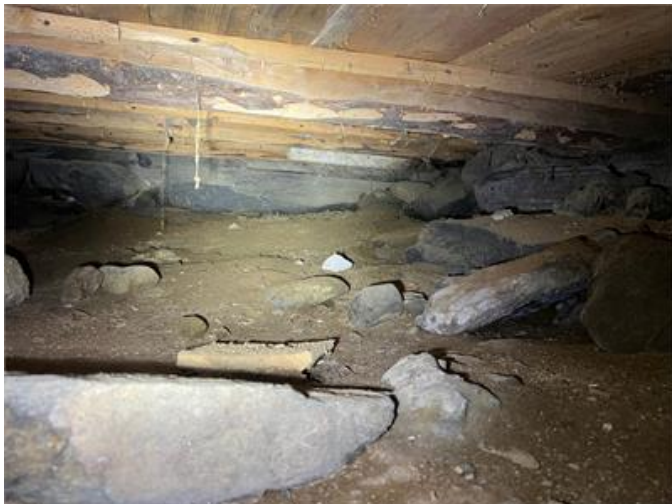
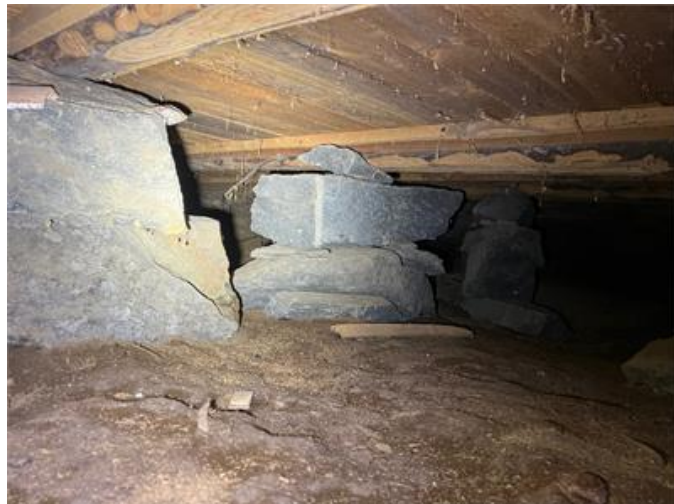
**Grundläggning:** Huvudbyggnaden är bl.a. uppförd över källare/krypgrundsutrymme. Utifrån erfarenhet betraktas grunder som riskkonstruktioner. På grund av förhöjd fuktstatus- dels orsakad av fuktvandring från marken och dels orsakad av uteluft som släpps in i grunden främst under den varma tiden av året – kan följdskador med negativ inverkan på såväl byggnaden som inomhusmiljön uppstå i utrymmet och angränsande konstruktioner (t.ex. överliggande bjälklag och uppreglad golvkonstruktion). En avvikande lukt upplevdes, för att ta reda på orsak/omfattning och eventuella följdskador samt erforderliga åtgärder rekommenderas att kontakt tas med en fackman för en fördjupad undersökning gällande husets grundläggning.

Bilderna visar delar av krypgrunden.
