**Fastighetsuppgifter**

Fastighetsbeteckning  
Älvsborg 213:1  
Adress  
Ekehöjdsgatan 16  
426 68 Västra Frölunda

Uppdragsnummer O31781  
Besiktningdatum 2026-04-29  
Besiktningföretag OBM Besiktning Väst AB  
Besiktningförrättare Markus Grunditz  
Närvarande Säljare, mäklare  
Giltig till och med 2027-04-29

Byggnadsbeskrivning Friliggande i 1½- plan med källare.	Byggnadsår 1914
Till eller ombyggnad Veranda tillbyggd 2023.	Övrigt Huset var möblerat. Fristående/vidbyggda byggnader såsom t.ex. uthus/altaner besiktigas ej.

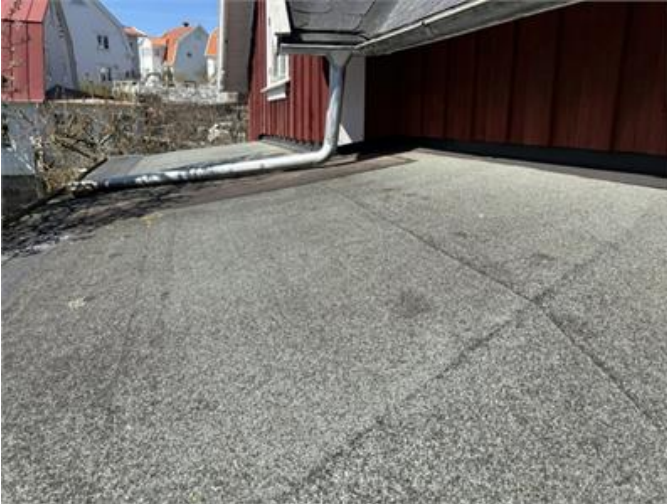
Tak		X			Ytappen ovan verandan är delvis av äldre standard/datum. Plåttäckningen/plåtdetaljer är i behov av målning/underhåll. Otätheter/brister förekommer vid/med vattbrädor (vindskiveplåtar finns ej). Se kommentar/riskanalys. Bild 1 & 2
<b>Invändigt</b>					
Allmänt		X			Allmänventilationen bedöms bitvis vara bristfällig och bör förbättras. Lutande golv förekommer i byggnaden.
Plintgrund		X			Verandan är uppförd över en plintgrund. Träskyddsbehandlat material förekommer. Se kommentar/riskanalys.
Källare		X			Huvudbyggnaden är uppförd över en källare. Organiskt material förekommer i mindre omfattning. Spräckor samt berg i dagen förekommer i utrymmet. Se kommentar/riskanalys.
<b>Entréplan</b>					
Entré	X				Inget att notera.
Bibliotek	X				Inget att notera.
Veranda	X				Inget att notera.
Allrum	X				Inget att notera.
Kök		X			Fuktskydd finns inte under kyl, frys samt diskbänkens vatteninstallationer (skadeförebyggande åtgärd).

Bilden visar vy av tak (veranda).

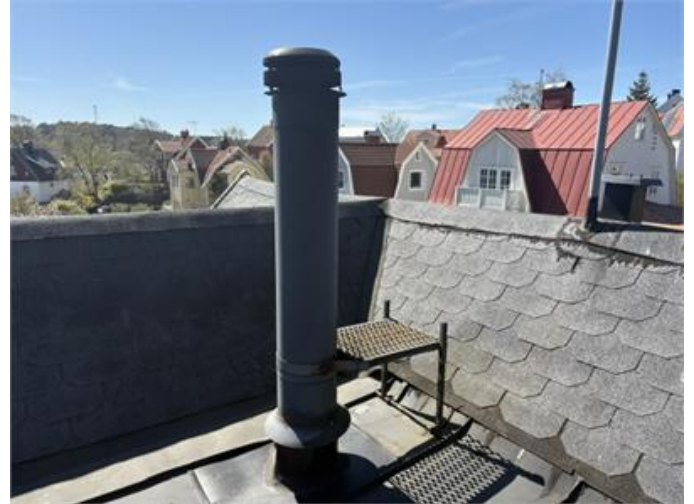
Bilden visar vy av tak (huvudbyggnad).

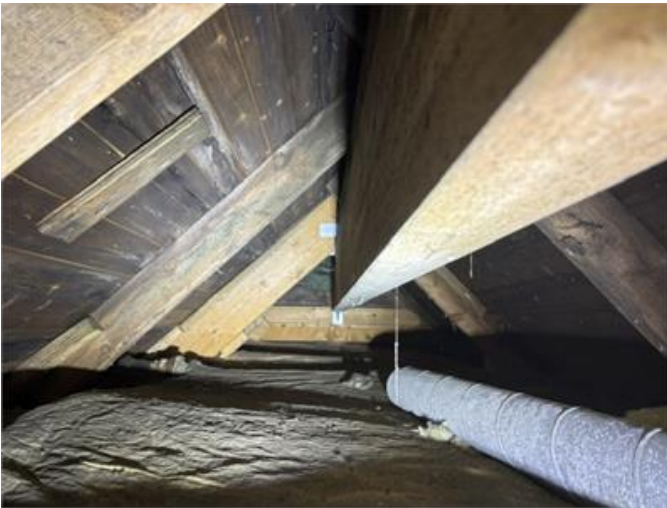
Bilden visar vy av vind.
