Älvsborg 210:1

Målaregatan 4

| Uppdragsnummer | O22828 |
| Besiktningsdatum | 2023-09-15 |

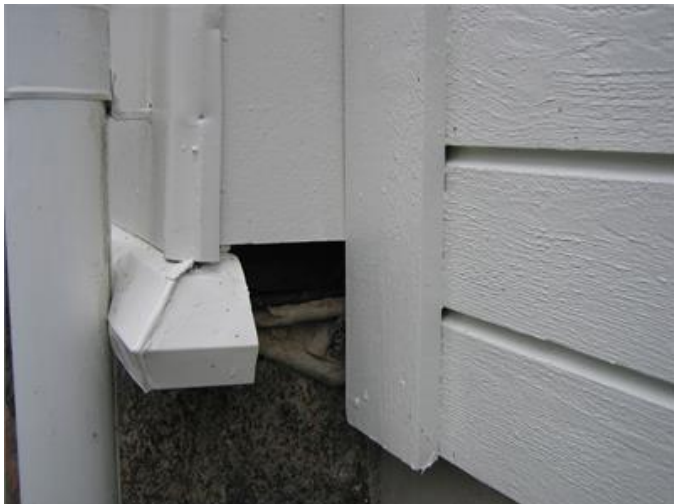
| Besiktningresultat | | | | | |
|---|---|---|---|---|---|
| Fasad | | X | | | Otättheter noterades i fasaden där vattbräda/plåt saknas, se kommentar/riskanalys samt bild.<br>I övrigt är någon av de lagade eternitplattorna på fasaden inte helt täta men är under renovering. |

**Fasad:** När det är otätheter i fasaden finns det en risk att vatten kan tränga in bakomvarande konstruktioner. Åtgärdas inte detta det inte uteslutas att skador på angränsande konstruktioner uppstår.

Otäthet i fasad

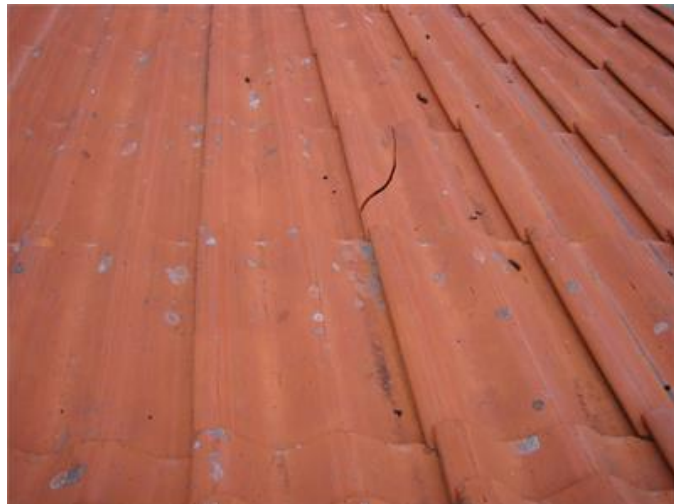
| Besiktningresultat | | | | | |
|---|---|---|---|---|---|
| Yttertak | | X | | | Taktäckningen börjar närma sig sin uppskattade tekniska livslängd. På takkupan under taklucka finns en trasig tegelpanna, se kommentar/riskanalys. Taket är besiktigt från takluckan och balkongen. |

**Yttertak:** Uppskattad livslängd på ett yttertak med tegelpannor är ca 45 år, underlagspappen under takpannorna uppskattas hålla/funka i ca 35 år. Då taktäckningen är av äldre standard har det ett minskat motstånd mot vatteninträngning. En äldre takbeklädnad kräver regelbunden tillsyn och underhåll och trasiga pannor måste bytas ut för att minska risken för inläckage.

Trasig panna på takkupa
