**Fastighetsuppgifter**

Bräcke 14:1

Utmarksgatan 46

| Uppdragsnummer | O26745 |

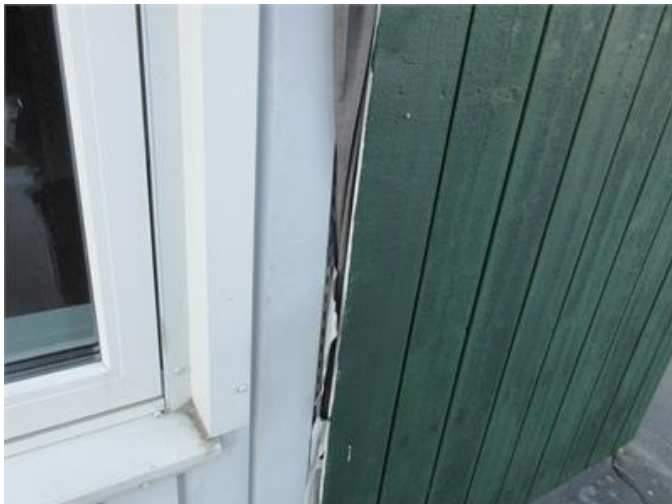
| Besiktningsresultat | | | | | |
|---|---|---|---|---|---|
| Fasad | | | X | | Brister/otätheter noterades i fasaden vid anslutningar mellan ny träfasad och den gamla plastfasaden. Fasadpanelen på garaget ligger bitvis nära mark. Det finns fasadpanel på hus och garage som inte är färdigmålad. se kommentar/riskanalys. |

Otättheter mellan trä och plastfasad

**Fasad:** När det är otätheter fasaden finns risk vid nederbörd att fukt tränger in i kringliggande konstruktioner. Detta kan ge upphov till skador som påverkar byggnaden och inomhusmiljön negativt. När träpanelen har kontakt med marken finns det en risk att panelen kan fuktas upp i ändträet och börja ruttna, detta påverkar fasadens skyddande egenskaper och vilket i sin tur kan det påverka byggnaden negativt. I övrigt måste delar av fasaden omålade och måste målas.

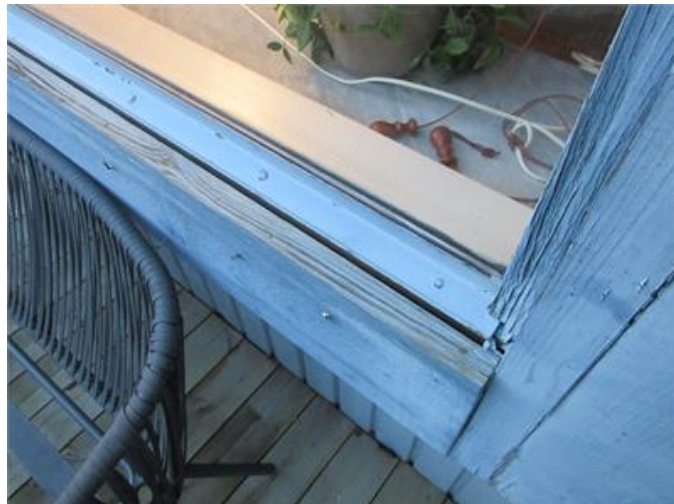
| Besiktningsresultat | | | | | |
|---|---|---|---|---|---|
| Fönster | | | X | | Brister noterades i plåtdetaljer på fönsterparti baksida hus. Torrspäckor/röta noterades i några äldre fönster/altandörrar. Trasiga glasrutor förekommer i några isolerfönster och det finns fönster som har kondens i isolerkassetterna. Foderbrädor och bleck finns inte monterat på den nya altandörren och i några fönster noterades otätheter i fönsterfoder/bleck, se kommentar/riskanalys. |

Exempel på brister i fönsterfoder/bleck

**Fönster:** När det är färgsläpp, torrsprickor eller röta i äldre fönster finns det en risk att vatten kan tränga in bakomvarande konstruktioner. När det är otätheter i montering fönsterfoder/bleck finns risk vid nederbörd att fukt tränger in i kringliggande konstruktioner. Detta kan ge upphov till skador som påverkar byggnaden och inomhusmiljön negativt. Åtgärdas inte detta kan det inte uteslutas att skador på angränsande konstruktioner uppstår. Underhållsbehov föreligger. Huset har trasiga fönsterkassetter samt äldre kassetter där några är otäta och missfärgade, risk föreligger för att fler förlorar sin täthet med misspyrdande missfärgning och kondens som följd.

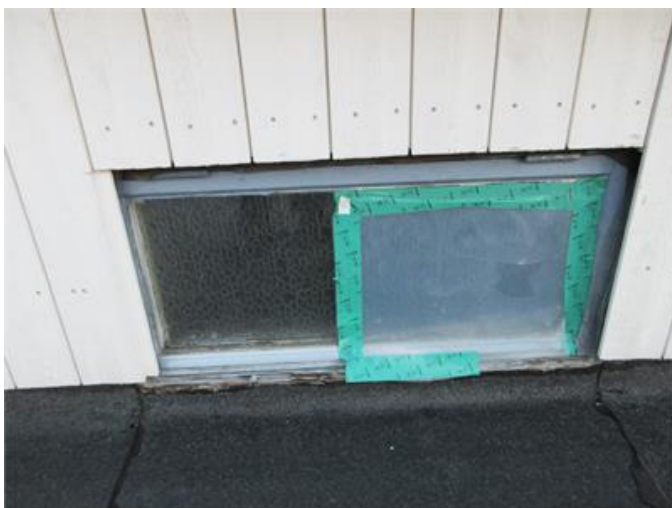
Exempel på brister i fönsterfoder/bleck

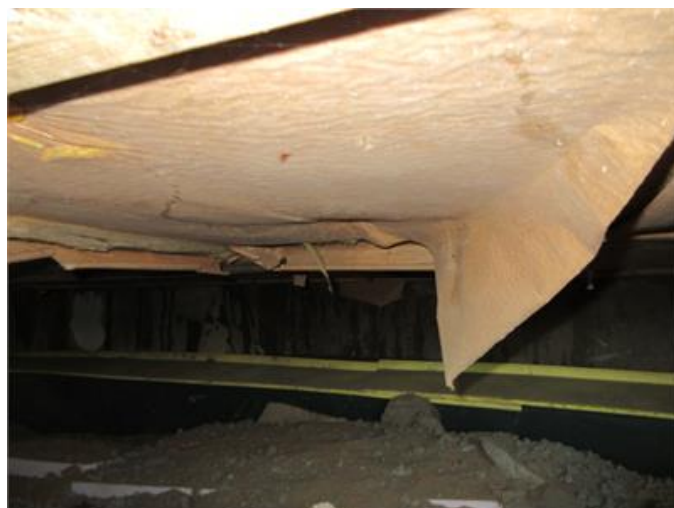
| Besiktningsresultat | | | | | |
|---|---|---|---|---|---|
| Krypgrund | | X | | | På framsidan av huset finns en grundkonstruktion som är uppförd på en krypgrund och detta bedöms ur fuktsynpunkt som en riskkonstruktion, se kommentar/riskanalys. |

Bild visar krypgrund under huset på framsidan byggnaden

**Krypgrund:** En del av huvudbyggnaden är uppförd över krypgrundsutrymme. Utifrån erfarenhet betraktas krypgrunder som riskkonstruktioner. På grund av förhöjd fuktstatus- dels orsakad av fuktvandring från marken och dels orsakad av ute-luft som släpps in i grunden främst under den varma tiden av året – kan följdskador med negativ inverkan på såväl byggnaden som inomhusmiljön uppstå i utrymmet och angränsande konstruktioner (t.ex. överliggande bjälklag och upp-reglad golvkonstruktion). För att säkert fastställa konstruktionens kondition och fuktstatus måste en mer omfattande undersökning utföras.
