**Fastighetsuppgifter**

Järnbrott 119:94

Växelmyntsgatan 17E

Byggnadsbeskrivning  
2-plans mellanliggande radhus med krypgrund

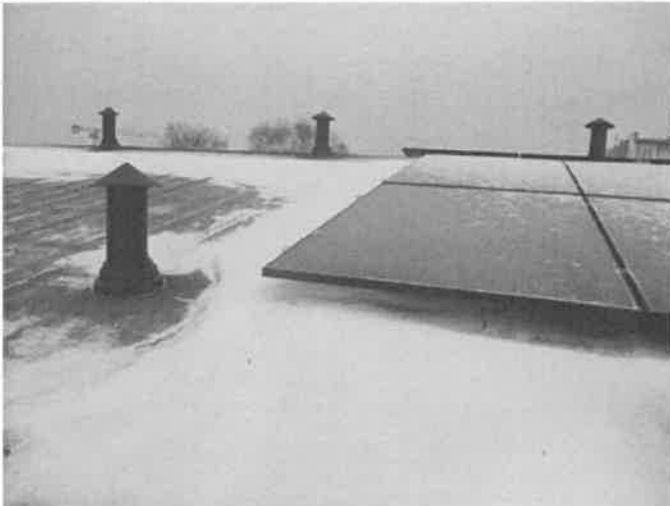
| Besiktningsresultat | | | | | |
|---|---|---|---|---|---|
| Yttertak | | | | X | Taket på huset är delvis snöbelagt och täckt med solceller varför besiktning av taket ej är möjlig.<br>Inget att notera på förrådstaket. |

Snö/is och solceller på tak

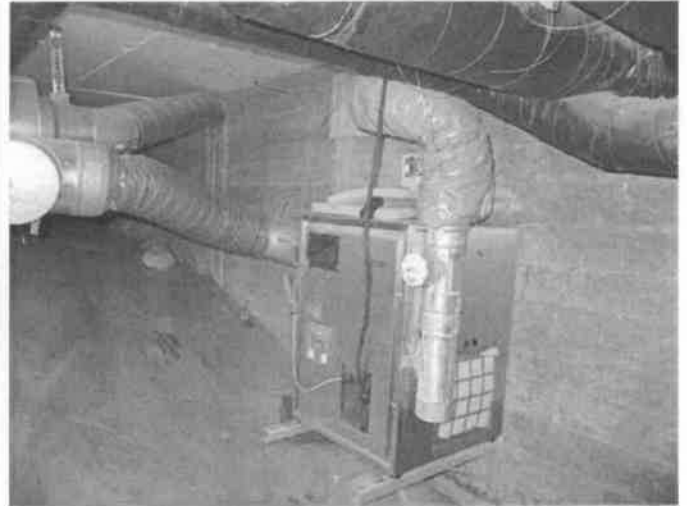
| Besiktningsresultat | | | | | |
|---|---|---|---|---|---|
| Krypgrund | | X | | | Husets grundkonstruktion utgörs av en krypgrund med träbjälklag och detta bedöms som en riskkonstruktion. I bjälklaget finns också tryckimpregnerat material, se kommentar/riskanalys. |

**Krypgrund:** En krypgrund brukar betecknas som en riskkonstruktion med avseende på fukt- och mikrobiella skador. Aktuell grund i hela längan har dock försetts med en avfuktare med hygrostat och grunden ses därför inte som en s.k. konventionell riskkonstruktion. Ursprungliga golvbjälklar är dock kvar i aktuellt hus och det kan därför inte uteslutas att det träskyddsbehandlade virket som finns i golvbjälklaget kan medföra att avvikande lukter tar sin in i bostaden. I radhuslängan finns också hus som inte gjort några åtgärder vilket kan påverka hela grunden negativt. Framtida luktproblem kan därför ej uteslutas. Se även bilagan kontroll av konstruktion.

Avfuktare i krypgrund

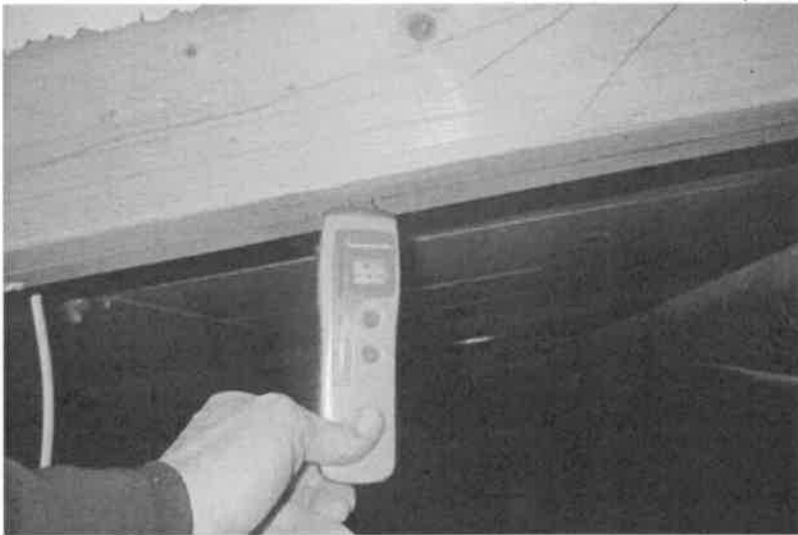
Kritiskt gränsvärde för mikrobiell tillväxt (mögel/bakterier mm) är ca 17 % fuktkvot (FK) i trä och för rötsvampstillväxt ca 28 %.

Två stickprovvis fuktmätningar utfördes i undersidan av en golvbjälke. Fuktkvoten mättes till 12 %.
