**Fastighetsuppgifter**

Styrsö 2:70

Brattenvägen 10

| Uppdragsnummer | O27552 |

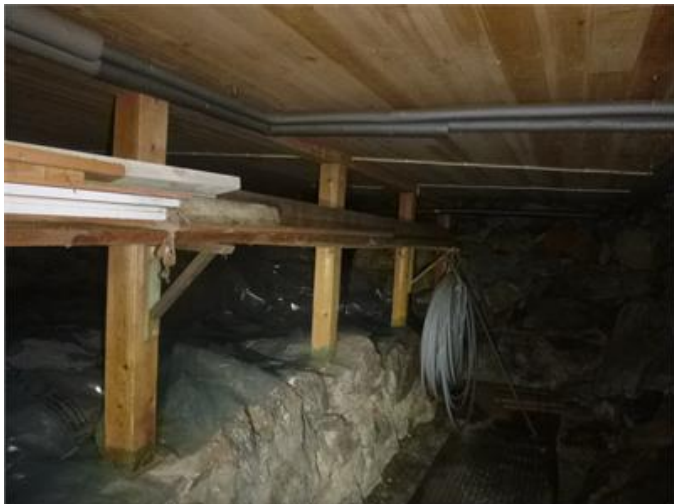
| Besiktningsresultat | | | | | |
|---|---|---|---|---|---|
| <b>Krypgrund</b> | | | X | | Byggnaden är uppförd över en krypgrund. Mikrobiell påväxt, en avvikande lukt samt träskyddsbehandlat virke noterades i utrymmet. Kontakta en fackman för vidare kontroll/åtgärd. Se kommentar/riskanalys. Bild 1 |

Uti från erfarenhet betraktas krypgrunder som riskkonstruktioner. På grund av förhöjd fuktstatus- dels orsakad av fuktvandring från marken och dels orsakad av uteluft som släpps in i grunden främst under den varma tiden av året – kan följdskador med negativ inverkan på såväl byggnaden som inomhusmiljön uppstå i utrymmet och angränsande konstruktioner (t.ex. överliggande bjälklag och uppreglad golvkonstruktion). Vidare är det känt att träskyddsbehandlat virke kan medföra en besvärande lukt.

Bilden visar vy av krypgrund.

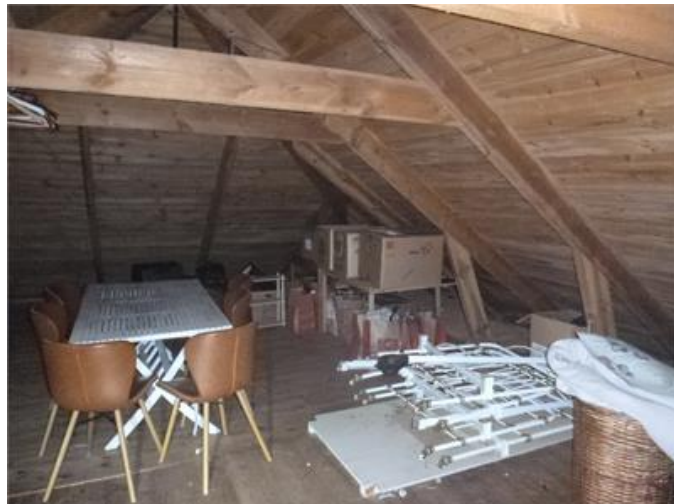
| Besiktningsresultat | | | | | |
|---|---|---|---|---|---|
| Vind | | X | | | Mikrobiell påväxt/missfärgningar förekommer i utrymmet, se kommentar/riskanalys. Bild 2 |

Om det finns brister i tätningen mellan ett kallt och ett varmt utrymme finns det en risk att relativt varm och fuktig luft kommer ut från det varma utrymmet till det angränsande kalla utrymmet och träffar en kall yta och kondenserar. Missfärgning på yttertakskonstruktionen är en indikering på att inneluften har kommit ut i vinden så att ett gynnsamt klimat för en mikrobiell tillväxt har uppstått. Det kan vara en indikering på att ventilationen inomhus är undermålig. Får detta fortgå finns det en risk att man kan få skador på konstruktioner som i en förlängning påverkar byggnaden negativt.

Missfärgningar förekommer i utrymmet, dessa var vid besiktningstillfället torra och bedöms vara från tiden innan takomläggningen. Det rekommenderas att dessa hålls under uppsikt, skulle de öka i storlek eller annan förändring sker bör kontakt tas med en fackman för erforderliga åtgärder.

Bilden visar vy av vind.
