**Fastighetsuppgifter**

Hindås 1:182

Haråsvägen 11

## Bilder och beskrivningar

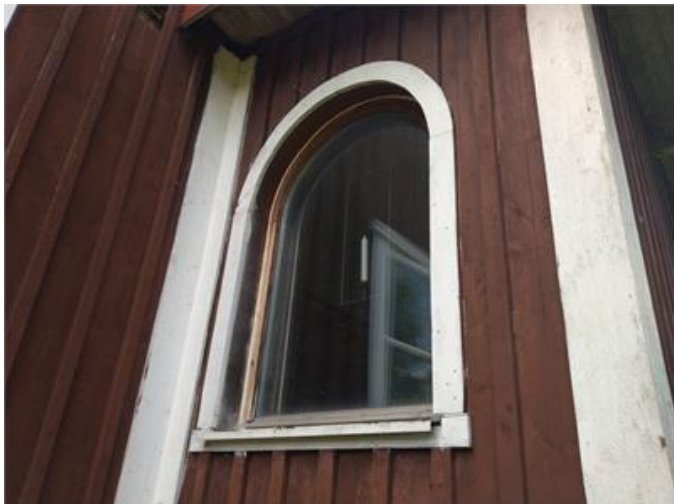
| Besiktningsresultat | | | | | |
|---|---|---|---|---|---|
| Fönster | | x | | | Några fönster är nyligen renoverade men det finns fönster som har underhållsbehov då färgsläpp och torrsprickor finns. Isolerkassetter i isolerglasfönster är av äldre standard, se kommentar/riskanalys. |

Bild visar exempel på fönster med underhåll

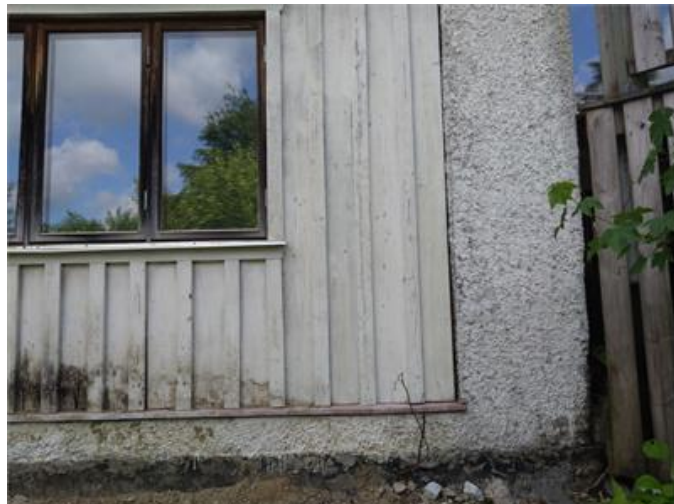
| Besiktningsresultat | | | | | |
|---|---|---|---|---|---|
| Fasad | | | x | | Fasaden på tre sidor av huset har under/renoveringsbehov då färgssläpp och torrsprickor samt lokal röta noterades. På baksidan av huset på källarplan noterades otätheter i anslutningen mellan träpanel och putsad fasad, i denna panel finns också en större rötskada. Fasaden på framsidan av huset är nymålad och i några brädor noterades torrsprickor i panelens ändträ, se kommentar/riskanalys. |

Glipor i anslutning mellan fasadpanel och sockel samt röta i fasad

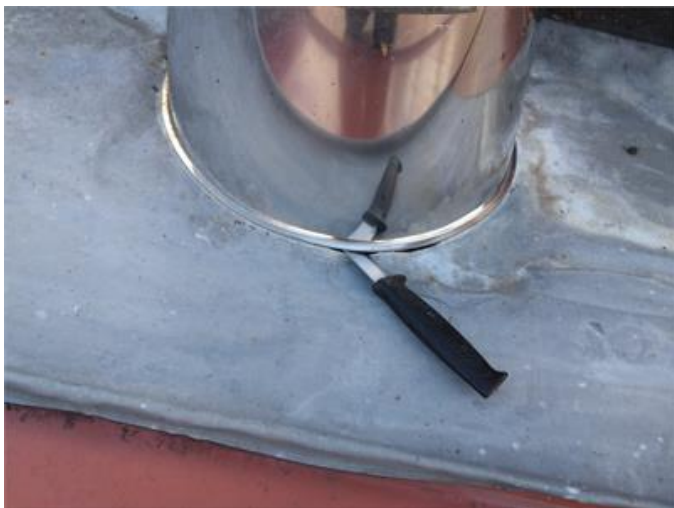
| Besiktningsresultat | | | | | |
|---|---|---|---|---|---|
| Yttertak | | | x | | Ovanför takkupan tätar tegelpannorna bristfälligt över taket och pannorna runt takfläkten har glidit ner. På plåttaket noterades otätheter mellan skorstenröret och plåttaket. På garagettaket noterades brister/otätheter i pappen vid uppvik mot husets fasad samt taksarjen runt garaget. Vi rekommenderar att takläggare/fackman kontaktas för vidare kontroll samt säkerställer taktäckningen. |

Otättheter runt skorstensrör

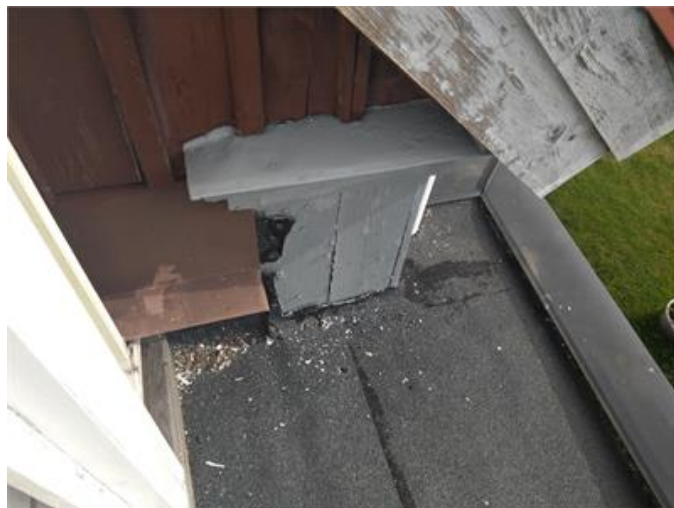
Brister vid uppvik takpapp på garage
