**Fastighetsuppgifter**

Fastighetsbeteckning  
Järnbrott 119:76  
Adress  
Växelmyntsgatan 11A  
414 83 Göteborg

| Besiktningsdatum | 2025-04-28 |

| 2-plans gavelradhus grundlagt på krypgrund | 1962 |

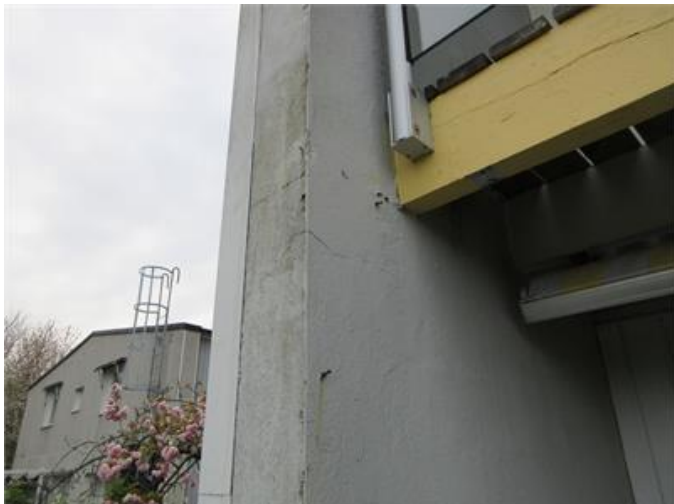
| Besiktningsresultat | | | | | |
|---|---|---|---|---|---|
| Fasad | | X | | | Röta noterades i ändträt i vissa panelbrädor. På baksidan av huset noterades mindre sprickor i betongväggar som delar av huskropparna (bild 1), se kommentar/riskanalys. |

**Fasad:** När det är torrsprickor eller röta i fasaden finns det en risk att vatten kan tränga in bakomvarande konstruktioner. Åtgärdas inte detta kan det inte uteslutas att skador på angränsande konstruktioner uppstår. Sprickorna i betongväggar bedöms inte påverka huset negativt. Om sprickor ökar/växer bör dock en vidare undersökning göras.

Sprickor i betongvägg

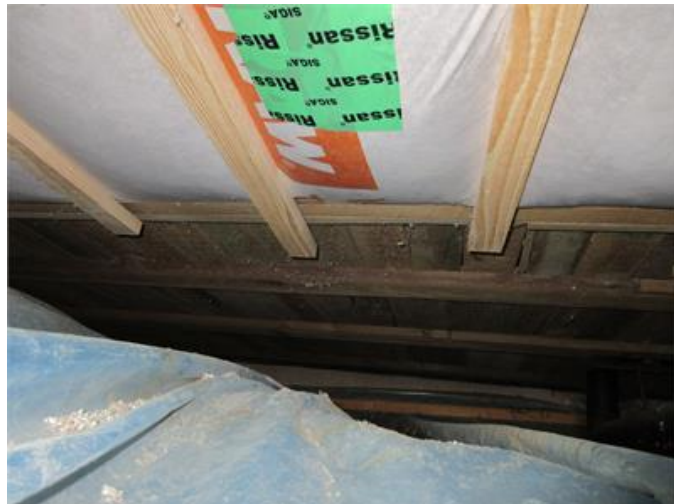
| Besiktningsresultat | | | | | |
|---|---|---|---|---|---|
| Krypgrund | | | X | | Husets grundkonstruktion är krypgrund. Tryckimpregnerat virke förekommer i golvbjälklaget (bild 2), se kommentar/riskanalys. |

**Krypgrund:** En krypgrund brukar betecknas som en riskkonstruktion med avseende på fukt- och mikrobiella skador. Aktuell grund har dock försetts med en avfuktare med hygrostat och grunden ses därför inte som en s.k. konventionell riskkonstruktion. Delar av ursprungligt golvbjälklag bedöms dock vara kvar utan synligt tecken på åtgärd och det kan därför inte uteslutas att skador i anslutande konstruktioner kan förekomma. Tryckimpregnerat virke förekommer i golvbjälklaget, tryckimpregnering kan i vissa fall medföra egenemissioner och vara svårsanerat. För att fastställa behov av ev. kompletterande åtgärder rekommenderas därför en fortsatt teknisk undersökning.

Utbytt samt ej bytt bjälklag i krypgrund
