**Fastighetsuppgifter**

Styrsö 1:222

Hansebräckavägen 11

## **Bilaga till besiktningsprotokoll med förklaringar till bedömningssätt vid överlåtelsebesiktning**

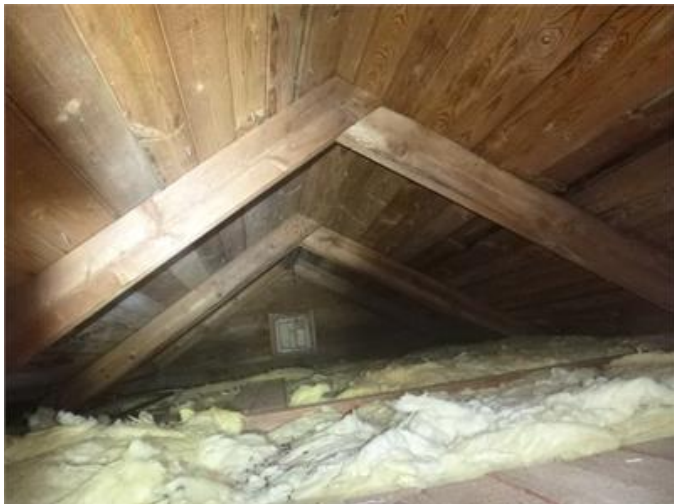
| Besiktningsresultat | | | | | |
|---|---|---|---|---|---|
| <b>Vindar</b> | | X | | | Mikrobiell påväxt/missfärgningar förekommer i utrymmena, se kommentar/riskanalys. Bild 1 (Vindarna är besiktiga ifrån luckorna p.g.a. trångt utrymme). |

Om det finns brister i tätningen mellan ett kallt och ett varmt utrymme finns det en risk att relativt varm och fuktig luft kommer ut från det varma utrymmet till det angränsande kalla utrymmet och träffar en kall yta och kondenserar. Missfärgning på yttertakskonstruktionen är en indikering på att inneluften har kommit ut i vinden så att ett gynnsamt klimat för en mikrobiell tillväxt har uppstått. Det kan vara en indikering på att ventilationen inomhus är undermålig. Får detta fortgå finns det en risk att man kan få skador på konstruktioner som i en förlängning påverkar byggnaden negativt.

Bilden visar vy av vind.

Konturerna på missfärgningarna kan t.ex. ritas in för att få en bättre kontroll över missfärgningarna, skulle de öka i omfattning bör kontakt tas med en fackman för vidare kontroll/åtgärd.
