**Fastighetsuppgifter**

Järnbrott 119:87

Växelmyntsgatan 7K

| Uppdragsnummer | O26070 |

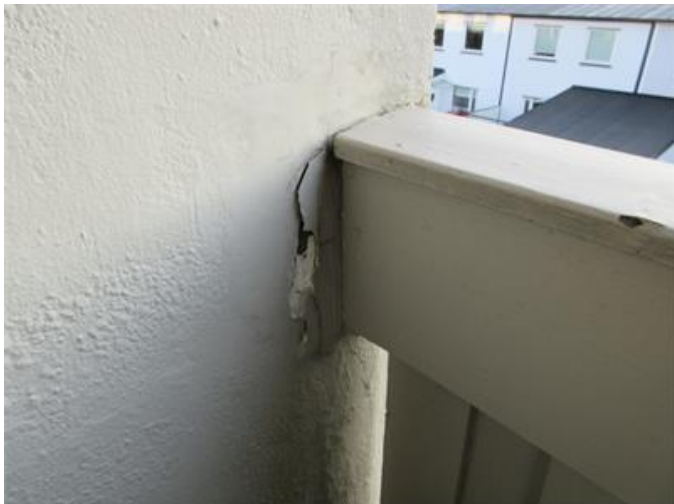
| Besiktningsresultat | | | | | |
|---|---|---|---|---|---|
| Fasad | | X | | | Sprickor noterades i betongen vid infärstningen av balkongräcket till balkongen. Underhållsbehov föreligger.<br>I anslutningen av plåtlecket mellan förrådstaket och husfasaden har mjukfogen släppt något vilket medfört otätheter, se kommentar/riskanalys. |

Sprickor i betongvägg vid infästning av balkongräcke

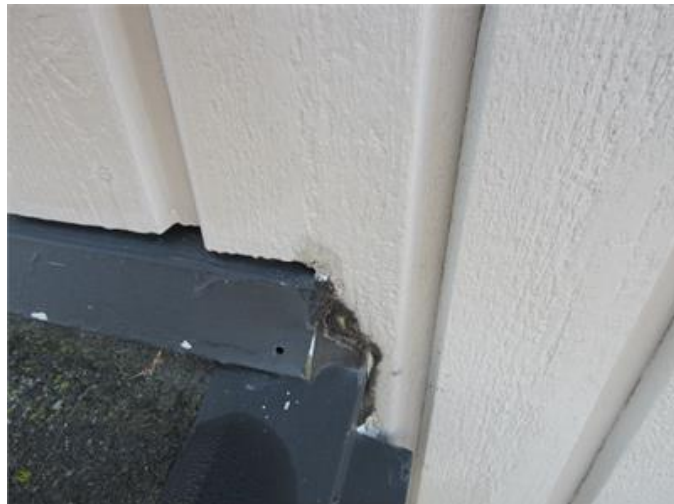
Mjukfog som släpper mellan förrådstak och husfasad

**Fasad, fönster:** När mjukfogen i fasaden släpper eller när det är otätt mellan fönsterkarm och fasad, finns risk vid nederbörd att fukt tränger in i kringliggande konstruktioner. Detta kan ge upphov till skador som påverkar byggnaden och inomhusmiljön negativt. Tätning kan göras med lämplig utefog.

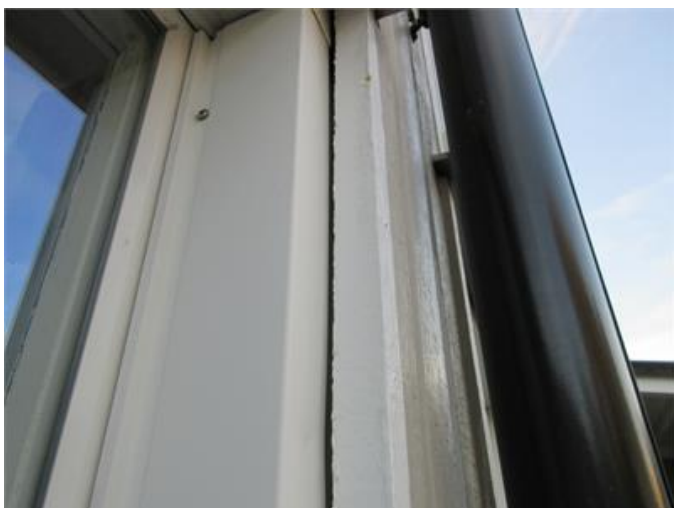
| Besiktningsresultat | | | | | |
|---|---|---|---|---|---|
| Fönster | | X | | | På framsidan av huset noterades glipor i anslutningen mellan fönsterfoder och fönsterkarm, se kommentar/riskanalys. |

Glipor mellan fönsterkarm och fönsterfoder

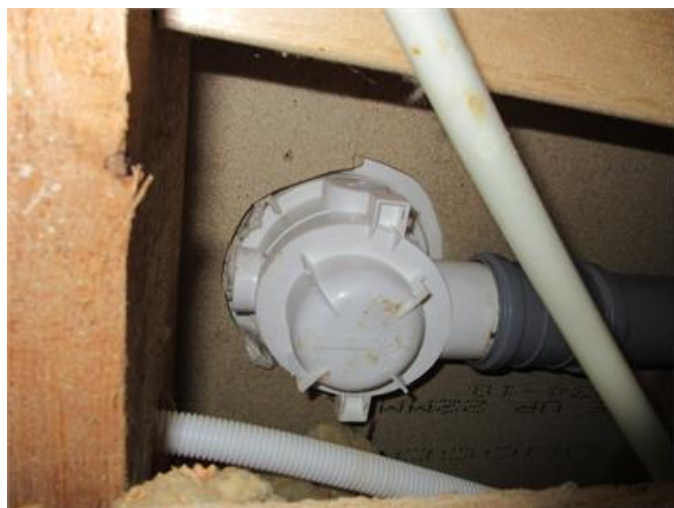
| Besiktningsresultat | | | | | |
|---|---|---|---|---|---|
| Badrum | | | X | | I golvbrunnen sticker brunnsmanschetten ut under klämringen. Bristfälligt fall noterades bitvis på golvet, se kommentar/riskanalys samt lämnade upplysningar gällande läckage från golvbrunn. |

**Badrum:** När manschetten sticker fram under klämringen visar detta att anslutningen mellan golvbrunn/tätskikt ej är monterad enligt tillverkarens monteringsanvisningar. Manschetten under klämringen hindrar klämringen att komma ner i sitt rätta läge och skapa en korrekt anslutning. Det kan därför ej uteslutas att läckage kan uppstå mellan golvbrunn och manschett/tätskikt vilket i förlängningen kan skada omkringliggande konstruktioner. När ett bristfälligt fall finns i ett våtutrymme är detta en risk ur fukthänseende. Risk finns att vatten under längre perioder blir stående på golvet och orsakar fuktnrelaterade skador i under/omkringliggande konstruktioner.

Golvbrunn till badrum. Bild tagen från slitsluckan
