COMUNE DI BERGAMO
Area Politiche del Territorio

Restauro lavatoi di via Mario Lupo e di via Borgo Canale

Definitivo - Esecutivo

PROGETTO DI RESTAURO: Relazione illustrativa generale

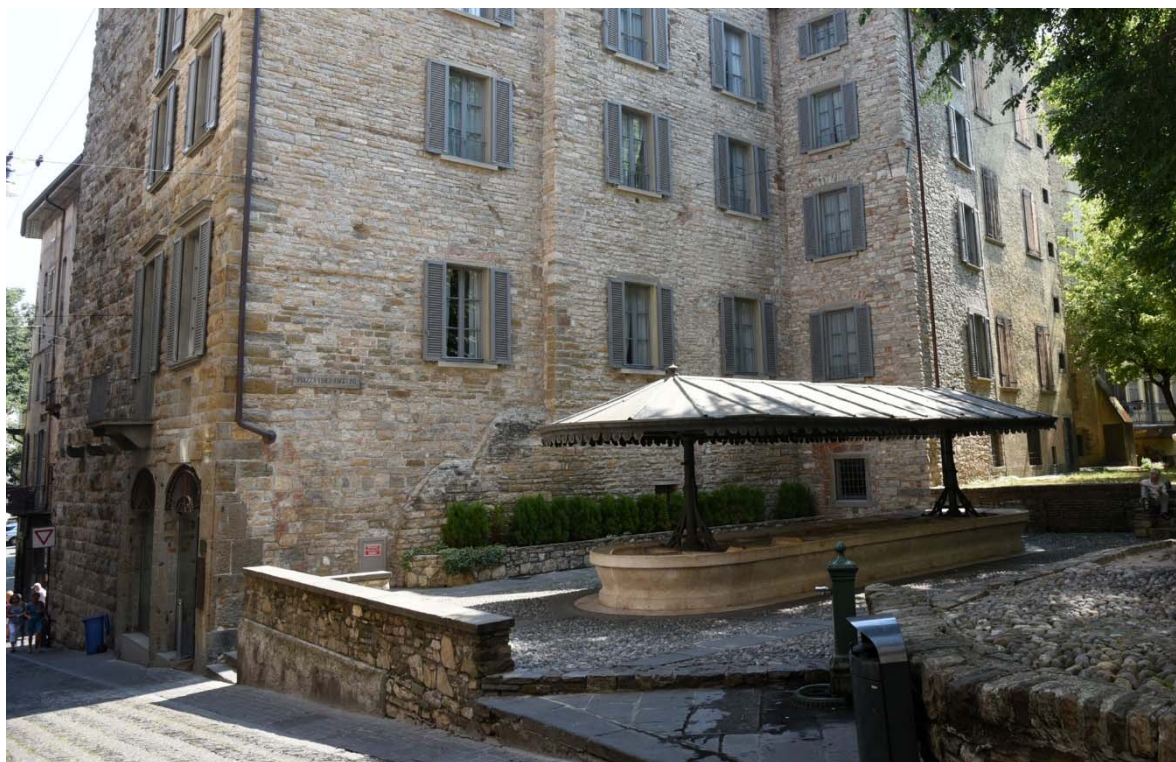
RESTAURO E RECUPERO FUNZIONALE DEL LAVATOIO DI VIA MARIO LUPO

Lo stato di conservazione del lavatoio risulta scadente, con i blocchi e le lastre di Zandobbio che in diversi punti presentano fenomeni di fratturazione, di scagliatura e di disgregazione.

Si rilevano in misura diffusa all'interno delle vasche e sulle pareti esterne di contorno del basamento depositi più o meno consistenti di particellato, localmente abbinati a concrezioni e croste nere.

Frequenti e diffusi i segni di incuria e vandalismo che hanno causato la perdita della quasi totalità delle costolature in pietra originariamente presenti fra i piani inclinati di lavaggio prospicienti le vasche e imbrattato con scritte a vernice alcuni punti del basamento.

Il sistema di adduzione dell'acqua risulta totalmente dismesso e privo della tubazione di adduzione longitudinale che alimentava le vasche, mentre gli elementi accessori di chiusura degli scarichi nei lavelli sono rotti, privi di alcune parti, ovvero totalmente mancanti.

Anche le componenti metalliche che costituiscono la copertura di protezione del lavatoio risultano fortemente degradate e rimaneggiate e necessitano di urgenti interventi di recupero.

Sia il manto di rivestimento che la sottostruttura presentano estesi e gravi fenomeni di degrado e di dissesto che ne pregiudicano la funzionalità e la stabilità.

Estese zone del manto sono pesantemente ossidate ed in molti punti consunte e forate, e non svolgono più l'azione di tenuta all'acqua.

Così anche il canale di gronda e i tubi di scarico sono completamente ricoperti ed intasati da accumuli di particellato e sono largamente consunti e irrimediabilmente danneggiati dall'azione corrosiva dell'acciaio.

Per quanto concerne la struttura portante si rilevano estesi fenomeni di ossidazione a livello degli elementi portanti e dei nodi di giunzione che localmente determinano una forte parzializzazione delle sezioni resistenti.

Sulla colonna in ghisa di lato Ovest si rileva la presenza di gravi fenomeni di fessurazione, sia in direzione verticale lungo il tronco della colonna e per buona parte del suo sviluppo (n.2 lesioni di 1.2 e 0.80 metri), sia in direzione circonferenziale a livello del capitello nella zona di innesto della briglia inferiore della reticolare di falda.

Quest'ultima lesione è passante e interessa tutta la circonferenza configurando di fatto un completo distacco della parte di sommità della colonna, ormai priva di risorse flessionali e taglienti.

Per quanto concerne la copertura, a causa dei gravi fenomeni di dissesto presenti e descritti ai paragrafi precedenti, si rende necessario un intervento di consolidamento strutturale finalizzato al rinforzo della stessa e alla sua messa in sicurezza definitiva.

- Installazione di nuovi tiranti di controventamento in fune metallica in corrispondenza della due colonne di imposta, secondo gli schemi grafici riportati nelle tavole di progetto.

- Installazione di un efficace sistema di contenimento e rinforzo del capitello fessurato della colonna ovest, secondo gli schemi grafici riportati nelle tavole di progetto.

- Consolidamento della colonna in ghisa fessurata di lato Ovest mediante fasciatura in basso spessore con rete bidirezionale in cfrp applicata in matrice organica;

- Consolidamento del capitello fessurato sulla colonna di lato Ovest mediante confinamento verticale con doppia corona circolare in acciaio inox e perni presollecitati d.10mm;

- Verifica puntuale delle condizioni di degrado dei diversi elementi metallici che costituiscono la struttura portante con conseguente locale integrazione delle sezioni metalliche degradate e/o non verificate mediante sostituzione e/o affiancamento con nuovi elementi di caratteristiche analoghe.

- nella locale sistemazione della pavimentazione circostante in acciottolato per le parti dissestate;
- nella sostituzione delle lamiere di rivestimento e degli elementi terminali della copertura con nuovi elementi in lamiera di zinco-titanio aggraffati;
- nella reintroduzione dell'acqua all'interno delle vasche del lavatoio mediante l'installazione di un nuovo impianto idraulico a circuito chiuso per il ricircolo ed il trattamento dell'acqua;
- nell'installazione di un nuovo impianto di illuminazione architettuale con sensori crepuscolari.

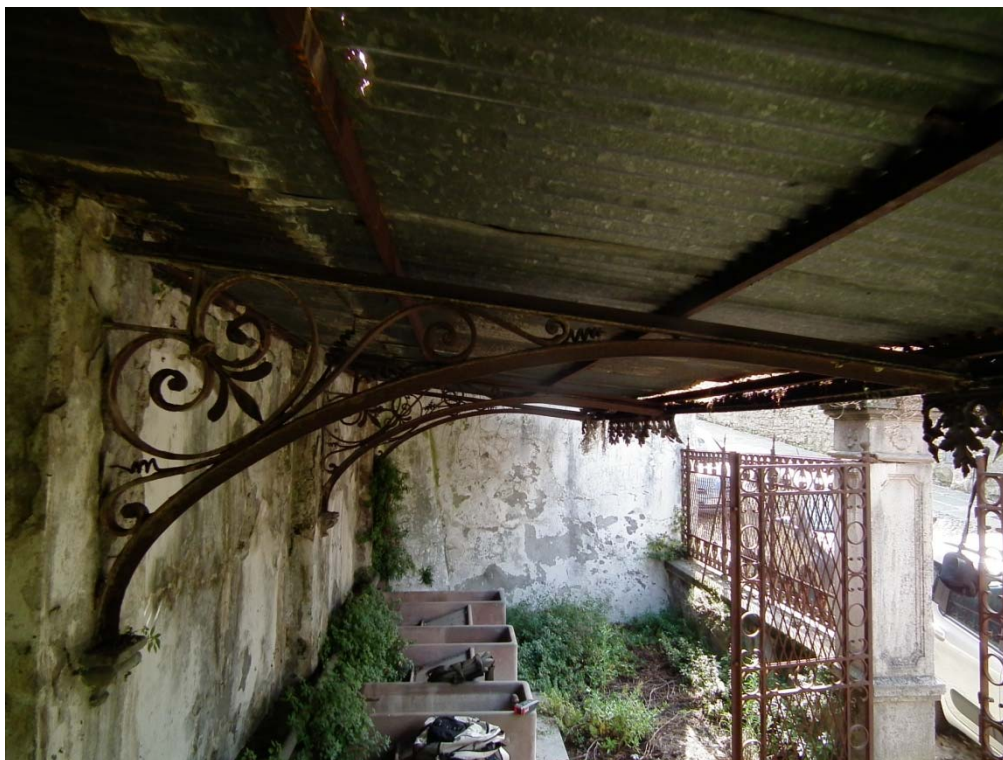
RESTAURO E RECUPERO FUNZIONALE DEL LAVATOIO DI VIA BORGO CANALE

Il lavatoio di Sant'Erasmo, posto di fronte all'omonima chiesetta sulla via Borgo Canale, versa in un avanzato stato di abbandono e degrado che interessa tutte le sue diverse componenti.

Il prolungato inutilizzo e la scarsa manutenzione operata dalla sua chiusura avvenuta nel 1973 hanno determinato una preoccupante progressione dei fenomeni di degrado tanto sulle strutture murarie quanto sugli elementi funzionali del lavatoio, quali l'ampia copertura metallica di protezione o le vasche in graniglia, o ancora il sistema idraulico di adduzione e di scarico delle acque.

Le superfici murarie e i manufatti in cemento decorativo presentano numerose lesioni strutturali con ampie superfici coperte di patina biologica, croste nere ed erosione degli intonaci. Sono anche evidenti lacune di intonaco e infestazione da vegetazione superiore sulla fascia di sommità e nelle

zone di angolo interno sono rilevabili numerose piante erbacee ed arbustive infestanti il cui apparato radicale sta creando numerosi danni al manufatto.

Anche le componenti metalliche che costituiscono la copertura di protezione del lavatoio e le barriere di recinzione sul lato strada risultano fortemente degradate e rimaneggiate, e necessitano di urgenti interventi di recupero.

Estese zone del manto, composto da lamiere ondulate in acciaio zincato, risultano pesantemente ossidate ed in molti punti consunte e forate, e non svolgono più l'azione di tenuta all'acqua.

Così anche il canale di gronda terminale e la scossalina contro muro sono completamente ricoperti ed intasati da accumuli di particellato e dalla vegetazione e sono largamente consunti e irrimediabilmente danneggiati dall'azione corrosiva dell'acciaio.

La recinzione su via Borgo Canale presenta anch'essa estesi fenomeni di degrado e/o dissesto, tutti gli elementi metallici risultano fortemente ossidati con locali fenomeni di forte riduzione della sezione.

Per quanto concerne la copertura, come meglio illustrato nel prosieguo della presente relazione, si rende necessario un intervento di consolidamento strutturale finalizzato al rinforzo di alcuni degli elementi portanti, non in grado di reggere i carichi imposti dalla vigente normativa. L'intervento consisterà nella locale integrazione delle sezioni metalliche esistenti mediante un affiancamento con nuovi elementi di caratteristiche analoghe.

- Restauro delle murature perimetrali volto ad arrestare i fenomeni di erosione e degrado;
- Trattamento preliminare diffuso di disinfezione con asportazione meccanica della vegetazione e l'applicazione a pennello di biocida.
- Per le parti ad intonaco deteriorate caratterizzate da lacune e decoesione e/o distacco e della pellicola pittorica si propone una pulitura con spazzole morbide e acqua per la rimozione dei depositi e delle parti più deteriorate in fase di distacco;

- Restauro delle vasche in graniglia del lavatoio mediante operazioni di pulitura del particellato mediante spazzole morbide, getto d'acqua a bassa pressione ed eventuale impiego di applicazioni locali con acqua micronizzata mediante nebulizzazione;

- Microstuccatura delle fessurazioni e stuccatura delle lacune e delle diverse soluzioni di continuità presenti sugli intonaci con malte compatibili opportunamente campionate, e la successiva pulitura e revisione cromatica dei bordi di stuccatura.

- Sul basamento in blocchi di arenaria si procederà con la pulitura a secco per l'asportazione dei depositi, all'asportazione delle infestanti superiori, applicazione di biocida, lavaggio con spazzole morbide e spugne, microstuccature degli allettamenti lacunosi;

- Pulitura per asportazione dei depositi di corrosione e patine degli elementi in ferro delle vasche mediante spazzole e applicazione di soluzione passivante;

- Restauro e consolidamento degli elementi metallici della copertura;
- Restauro degli elementi metallici della recinzione esterna.
- Sostituzione dell'attuale manto di copertura in lamiera ondulata, con un nuovo sistema basato sull'impiego di lastre aggraffate in zinco-titanio, sostituzione del canale di gronda esterno e della scossalina di attacco a parete mediante elementi sagomati in zinco-titanio;

- parziale sostituzione delle lastre forate di cls di chiusura del canale di raccolta acque che risultano rotte e non recuperabili, con nuovi elementi prefabbricati di caratteristiche analoghe;

- verifica e pulitura del canale sotto pavimento con sistemazione del pozzetto interrato;
- demolizione del pavimento esistente in battuto di cemento;
- formazione di nuovo pavimento in calcestruzzo con inerte a vista (rif. Immagini di riferimento allegate);
