Restauro lavatoi di via Mario Lupo e di via Borgo Canale

B - Lavatoio di via Borgo Canale

PROGETTO DI RESTAURO: Scheda di Restauro

Superfici murarie

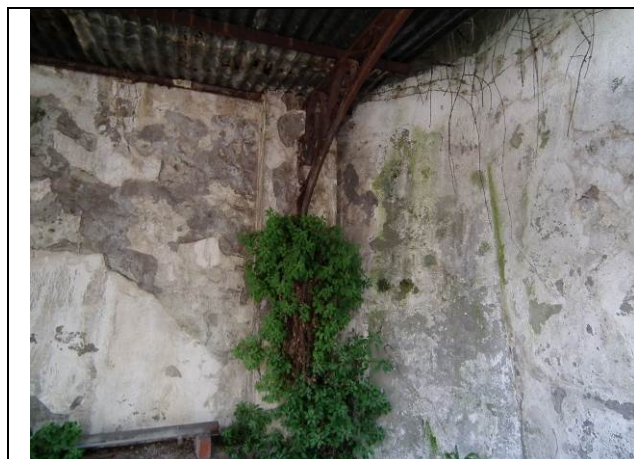
- **Polverizzazione e/o erosione superficiale delle malte degli intonaci**, da azione di agenti atmosferici e dall'acqua di infiltrazione e/o percolamento; il fenomeno è molto marcato nelle zone di scarpa delle murature, maggiormente esposte al percolamento, e nel sottofalda della parete nord, per via del difettoso innesto della stessa e del conseguente ingresso d'acqua sotto livello.

Dettaglio angolo nord-est sotto falda

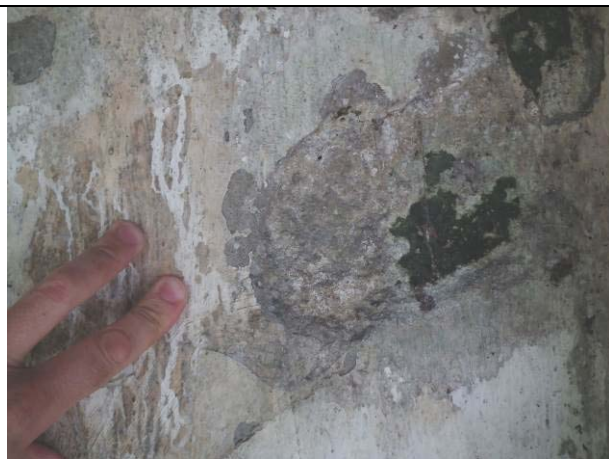
- **Lacune di intonaco** la fascia alta delle pareti e la zona di sottofalda della parete nord sono interessate diffusamente da cadute delle malte che hanno dato luogo a lacune di profondità delle malte stesse. Il fenomeno è riconducibile ad una maggior azione di dilavamento delle superfici e da fenomeni locali di infiltrazione sotto livello.

Fenomeno di disaggregazione e lacuna intonaco

Si procederà quindi con le operazioni di stuccatura delle lacune e delle diverse soluzioni di continuità presenti sugli intonaci con malte compatibili opportunamente campionate, mediante l'applicazione di uno o più strati e la successiva pulitura e revisione cromatica dei bordi di stuccatura.

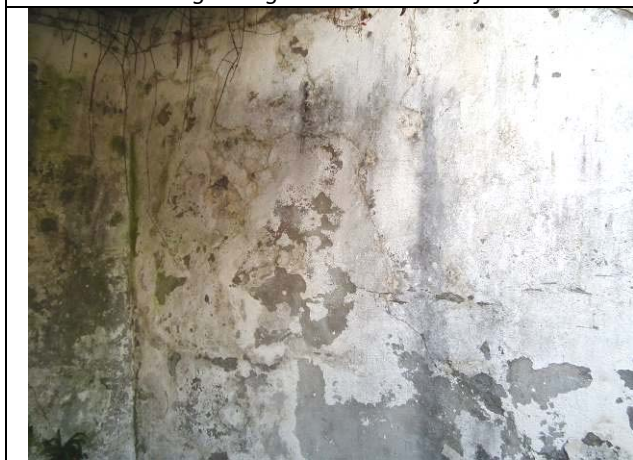
- **Decoesione degli intonaci** le zone di intonaco di finitura risultano diffusamente interessate da fenomeni di decoesione che locamente hanno interessato tutto lo spessore del rivestimento.

Decoesione degli strati di finitura

- Consolidamento corticale della superficie delle malte da eseguirsi con estere etilico dell'acido di silicio in solvente organico, fino a completa saturazione dato per percolamento fino a rifiuto o ad airless, da effettuarsi su supporto perfettamente asciutto e con temperature comprese tra i 15-20°C; il trattamento può essere eventualmente ripetuto dopo 24-48 ore per completare la saturazione.

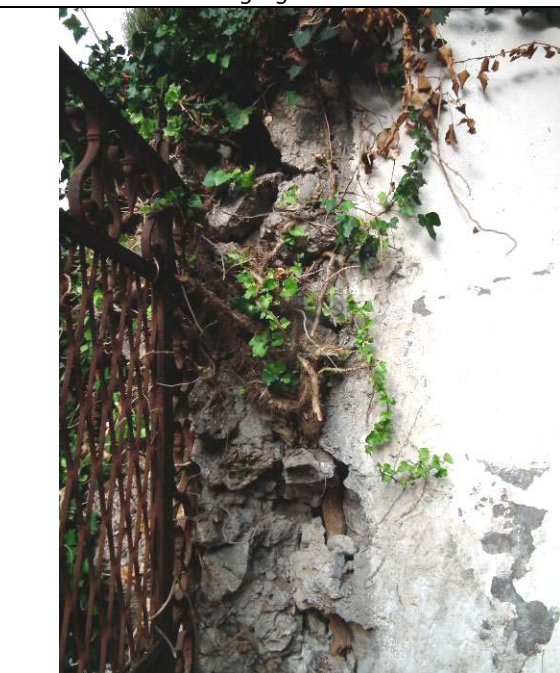
- **Lesioni strutturali** è presente una significativa lesione strutturale sul cantonale murario esterno della parete Ovest, aggravato dalla presenza di una estesa rampicante con un apparato radicale molto sviluppato che tende ad aprire le lesioni presenti. Si rilevano inoltre fenomeni locali di disarticolazione del tessuto murario nella parte di sommità dei muri causati dalla spinta del terreno e dagli apparati radicali delle alberature presenti nei giardini soprastanti;
- **Presenza di patine estese di origine biologica** determinate dalla consistente presenza di umidità e da depositi di particellato che favoriscono l'attecchimento degli organismi biodeteriogeni. Sono riferibili alla presenza di colonie di organismi e microrganismi di tipo

- **Infestazione da vegetazione superiore**: sulla fascia di sommità e nelle zone di angolo interno sono rilevabili numerose piante erbacee ed arbustive infestanti, il cui apparato radicale s'è insinuato in profondità nelle discontinuità degli intonaci, della muratura e delle malte di allettamento. Il fenomeno è molto intenso nelle zone superiori con maggiori depositi di natura organica e sulla frangia esterna della parete ovest, a ceppo rustico, dove la marcata disuniformità del tessuto murario ha consentito la crescita di specie infestanti superiori compresa una pianta di edera insinuatasi nella fenditura presente.

Fessura muraria e presenza di intestanti superiori

- Estirpazione frenata della vegetazione con opportuni mezzi a basso spreading di vibrazioni, e rimozione con piccoli attrezzi, spatole metalliche o microscalpelli di quelle parti dei vegetali, particolarmente coese al supporto;
- Recisione puntuale a raso, delle parti sporgenti dell'impianto superiore e radicale con piccoli attrezzi, spatole metalliche e bisturi, senza intaccare il supporto;
- Eliminazione dell'impianto radicale con impacchi di biocida, tipo metositrazzina (Primatol 3588) in polvere, in soluzione acquosa al 25% di principio attivo addittivata con il 2% di GS 13529 e bonifica chimica degli impianti radicali dei microrganismi vegetali con impacchi di biocidi, tipo ipoclorito di litio in soluzione acquosa all'1-2% e/o prodotti similari;

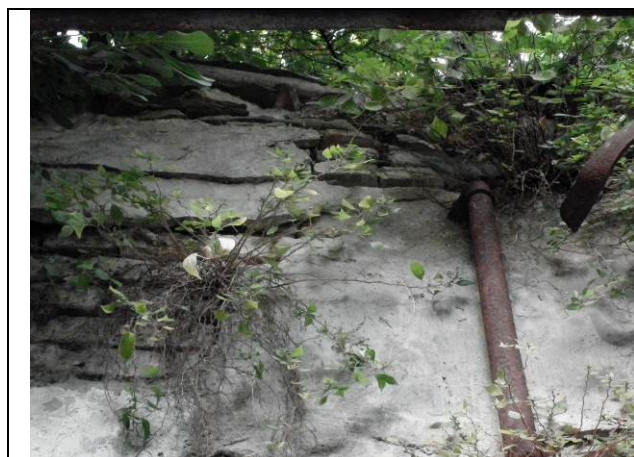
Dislocazione del tessuto murario di sommità

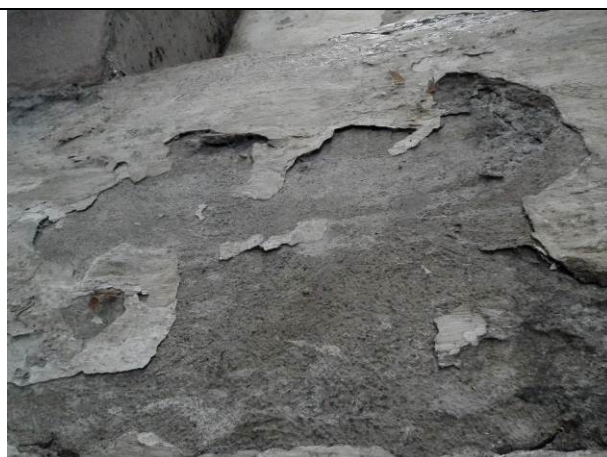
- **Difetti di adesione degli intonaci** alcune zone di intonaco specie sulla parete nord sono altresì interessate da locali fenomeni di mancanza di adesione al supporto murario.

Difetti di adesione della pellicola pittorica

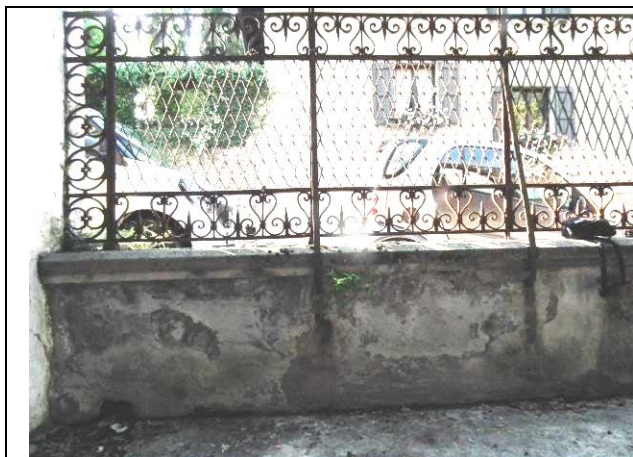
Dettaglio lato interno del muro

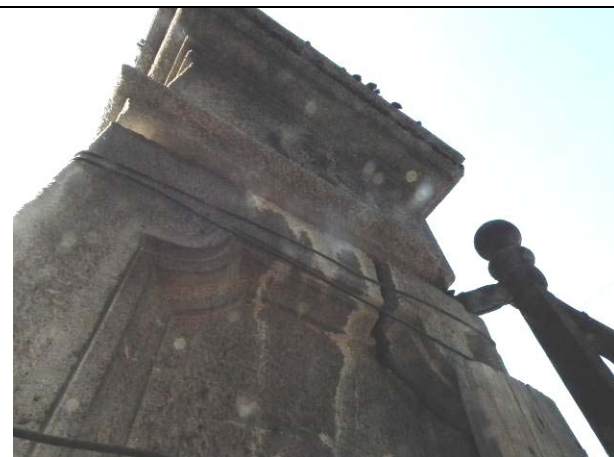
- **Dislocazione di elementi lapidei** a livello delle colonne dell'ingresso si rileva un grave problema di dissesto della colonna posta a monte, consistente in una profonda frattura verticale del blocco intermedio e nello scalzamento parziale del capitello sommitale, a causa dell'azione meccanica indotta dal cardine superiore ossidato dell'anta del cancello di ingresso.

Dettaglio colonna di ingresso fratturata

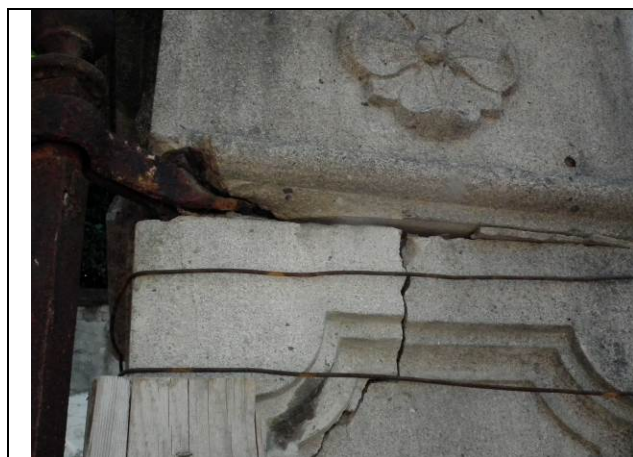
Dettaglio frattura colonna sx e scalzamento del capitello

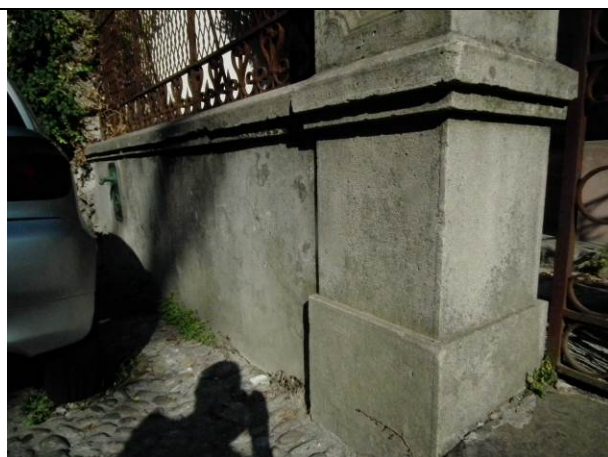
Dettaglio zoccolo esterno colonna di ingresso sx

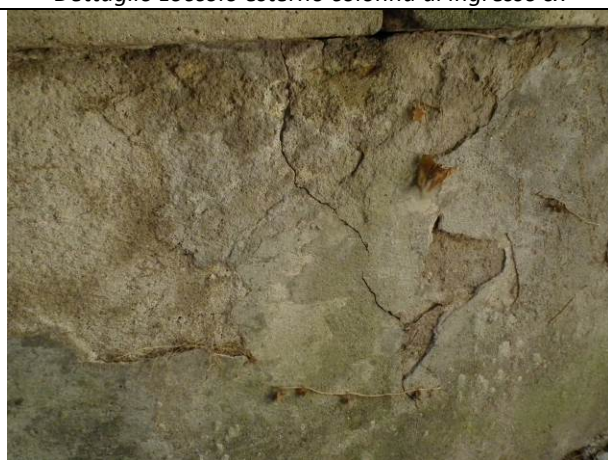
- Il muro di chiusura di lato sud presenta come le altre pareti un rivestimento con la malta bastarda a cui è stato però sovrapposto in tempi più recenti uno strato di finitura in cemento tirato a frattazzo non tinteggiato, molto tenace e rigido, incompatibile con il supporto. Il muro è concluso superiormente con una copertina in cemento decorativo a sagoma trapezoidale sporgente su entrambi i lati. Nella parte centrale le due colonne in cemento dell'ingresso sono costituite da 3 blocchi monolitici sovrapposti probabilmente imperniati fra loro mediante chiodature metalliche. L'apparato decorativo della colonne è organizzato su tre ordini, con una zoccolatura inferiore corrispondente al livello del muro laterale, e con due ordini soprastanti caratterizzati da un piani sfondati rettangolari inquadrati attraverso cornici a tre livelli. Sull'ordine superiore, corrispondente al capitello, in luogo degli sfondati è presente sui quattro lati un bassorilievo raffigurante un fiore schiuso.

Dettaglio scagliatura e distacco finitura cementizia

Per le aree di muratura caratterizzate dalla presenza di riprese cementizie incompatibili si propone la rimozione meccanica delle stesse mediante attrezzi manuali, ponendo particolare attenzione a non danneggiare il supporto murario sottostante.
