Restauro lavatoi di via Mario Lupo e di via Borgo Canale

B - Lavatoio di via Borgo Canale

PROGETTO DI RESTAURO: Scheda di Restauro

Lavatoio e pavimentazione

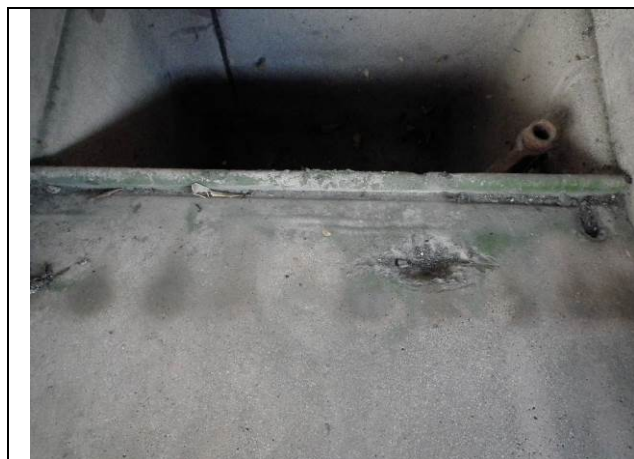
*Piano di lavaggio interessato da patine e lacune*

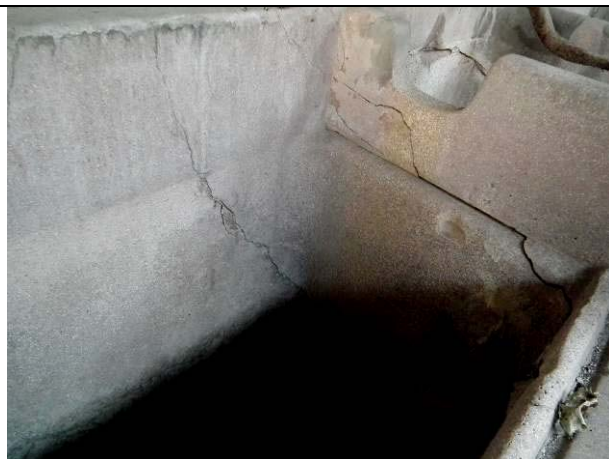
*Fessurazioni e fratture delle lastre di cemento*

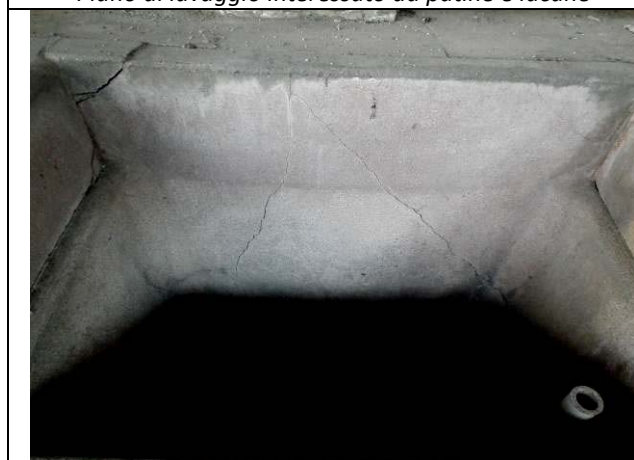
*Fessurazioni e fratture delle lastre di cemento*

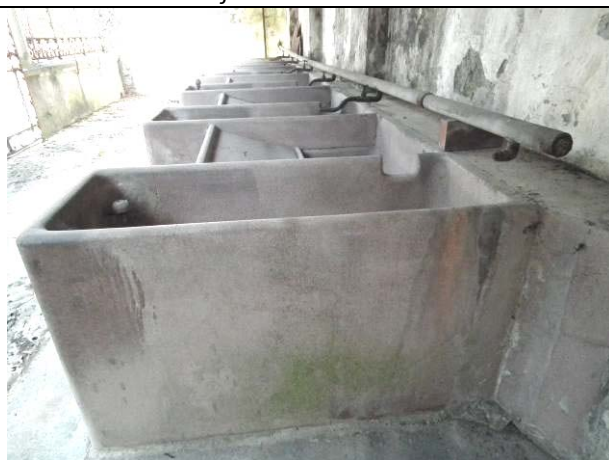
*Alterazione cromatica e patine*

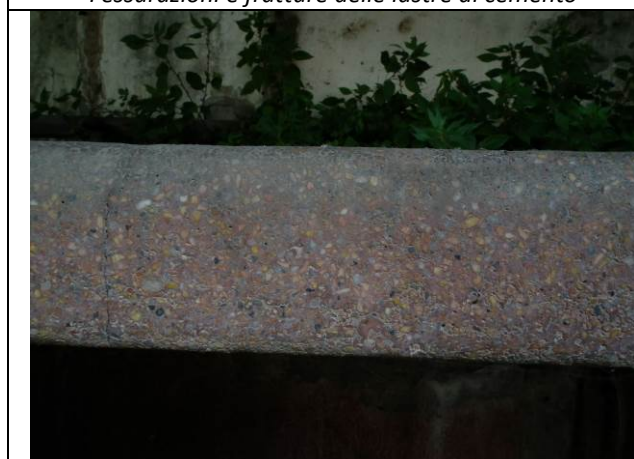
*Decoesione della matrice cementizia*

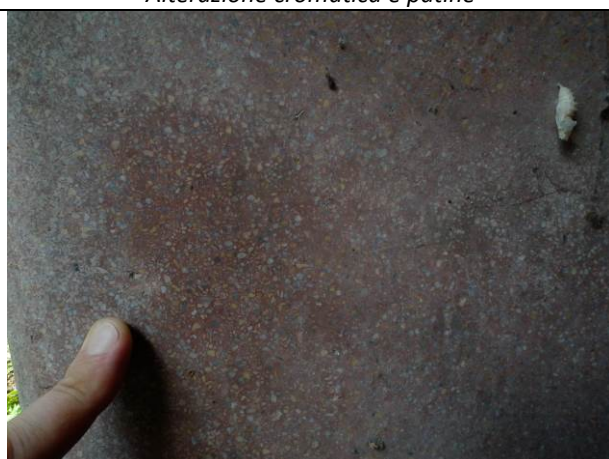
*Alterazione cromatica*

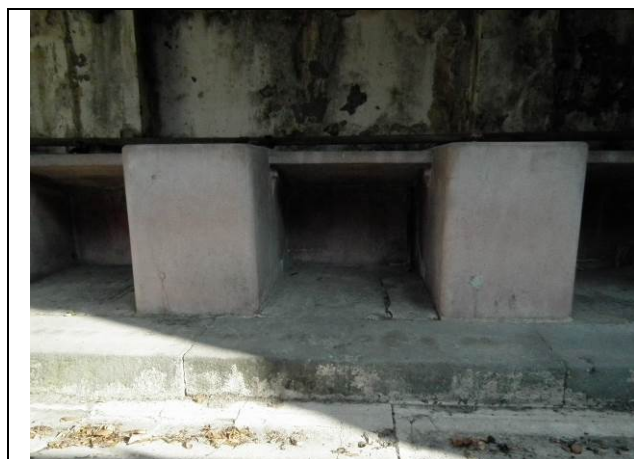
Concrezioni da solfati sui frontali in arenaria

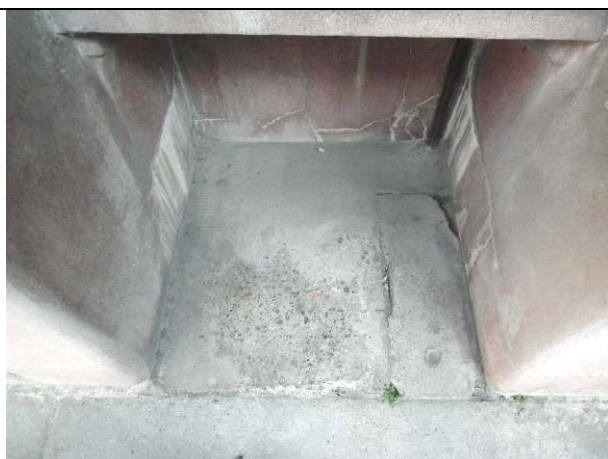
Efflorescenze, patine e alterazione cromatica delle lastre

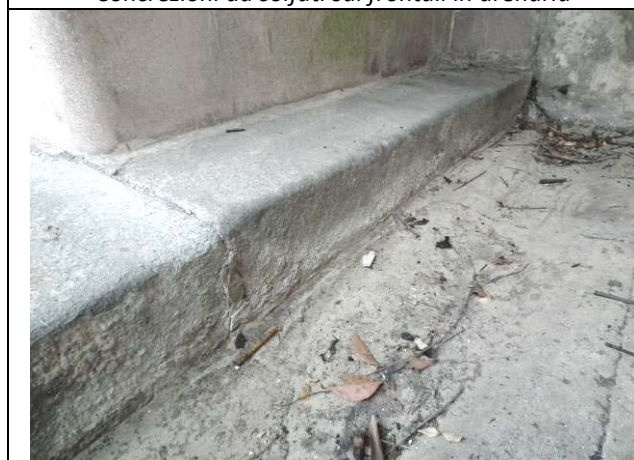
Fenomeno di decoesione e scagliatura dell'arenaria

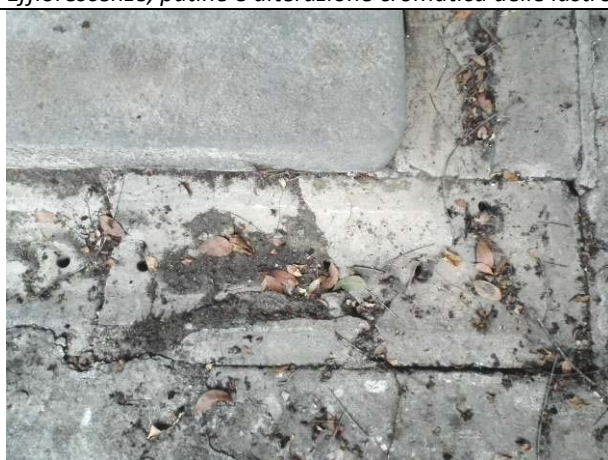
Per quanto concerne il sistema di scarico sotto pavimento si rileva il totale dissesto del pozzetto di raccolta ed ispezione posto nella piazzola, e la rottura di numerose lastre in cls di chiusura della gronda perimetrale di raccolta.

Rottura dei chiusini di cemento

- la parziale sostituzione delle lastre forate di cls di chiusura del canale che risultano rotte e non recuperabili, con nuovi elementi prefabbricati di caratteristiche analoghe;
- verifica e pulitura del canale sotto pavimento con sistemazione del pozzetto interrato;
- demolizione del pavimento esistente in battuto di cemento;
- formazione di nuovo pavimento in calcestruzzo con inerte a vista (rif. Immagini di riferimento allegate);
