LAVATOIO DI VIA BORGO CANALE  
Intervento di Restauro  
e recupero funzionale

OGGETTO: RILIEVO MATERICO-DIAGNOSTICO: Pianta - Prospetti  
SUB-ARGOMENTO:

TAV. P. DEF	RIL 01
FASE DI PROGETTO: Definitivo	DISCIPLINA: PROGETTO DI RESTAURO
COD. WBS: 18.004.DEF.RES.RIL.1.PT-S.Rev 0	DATA: 01.09.2018
SCALA: 1:25

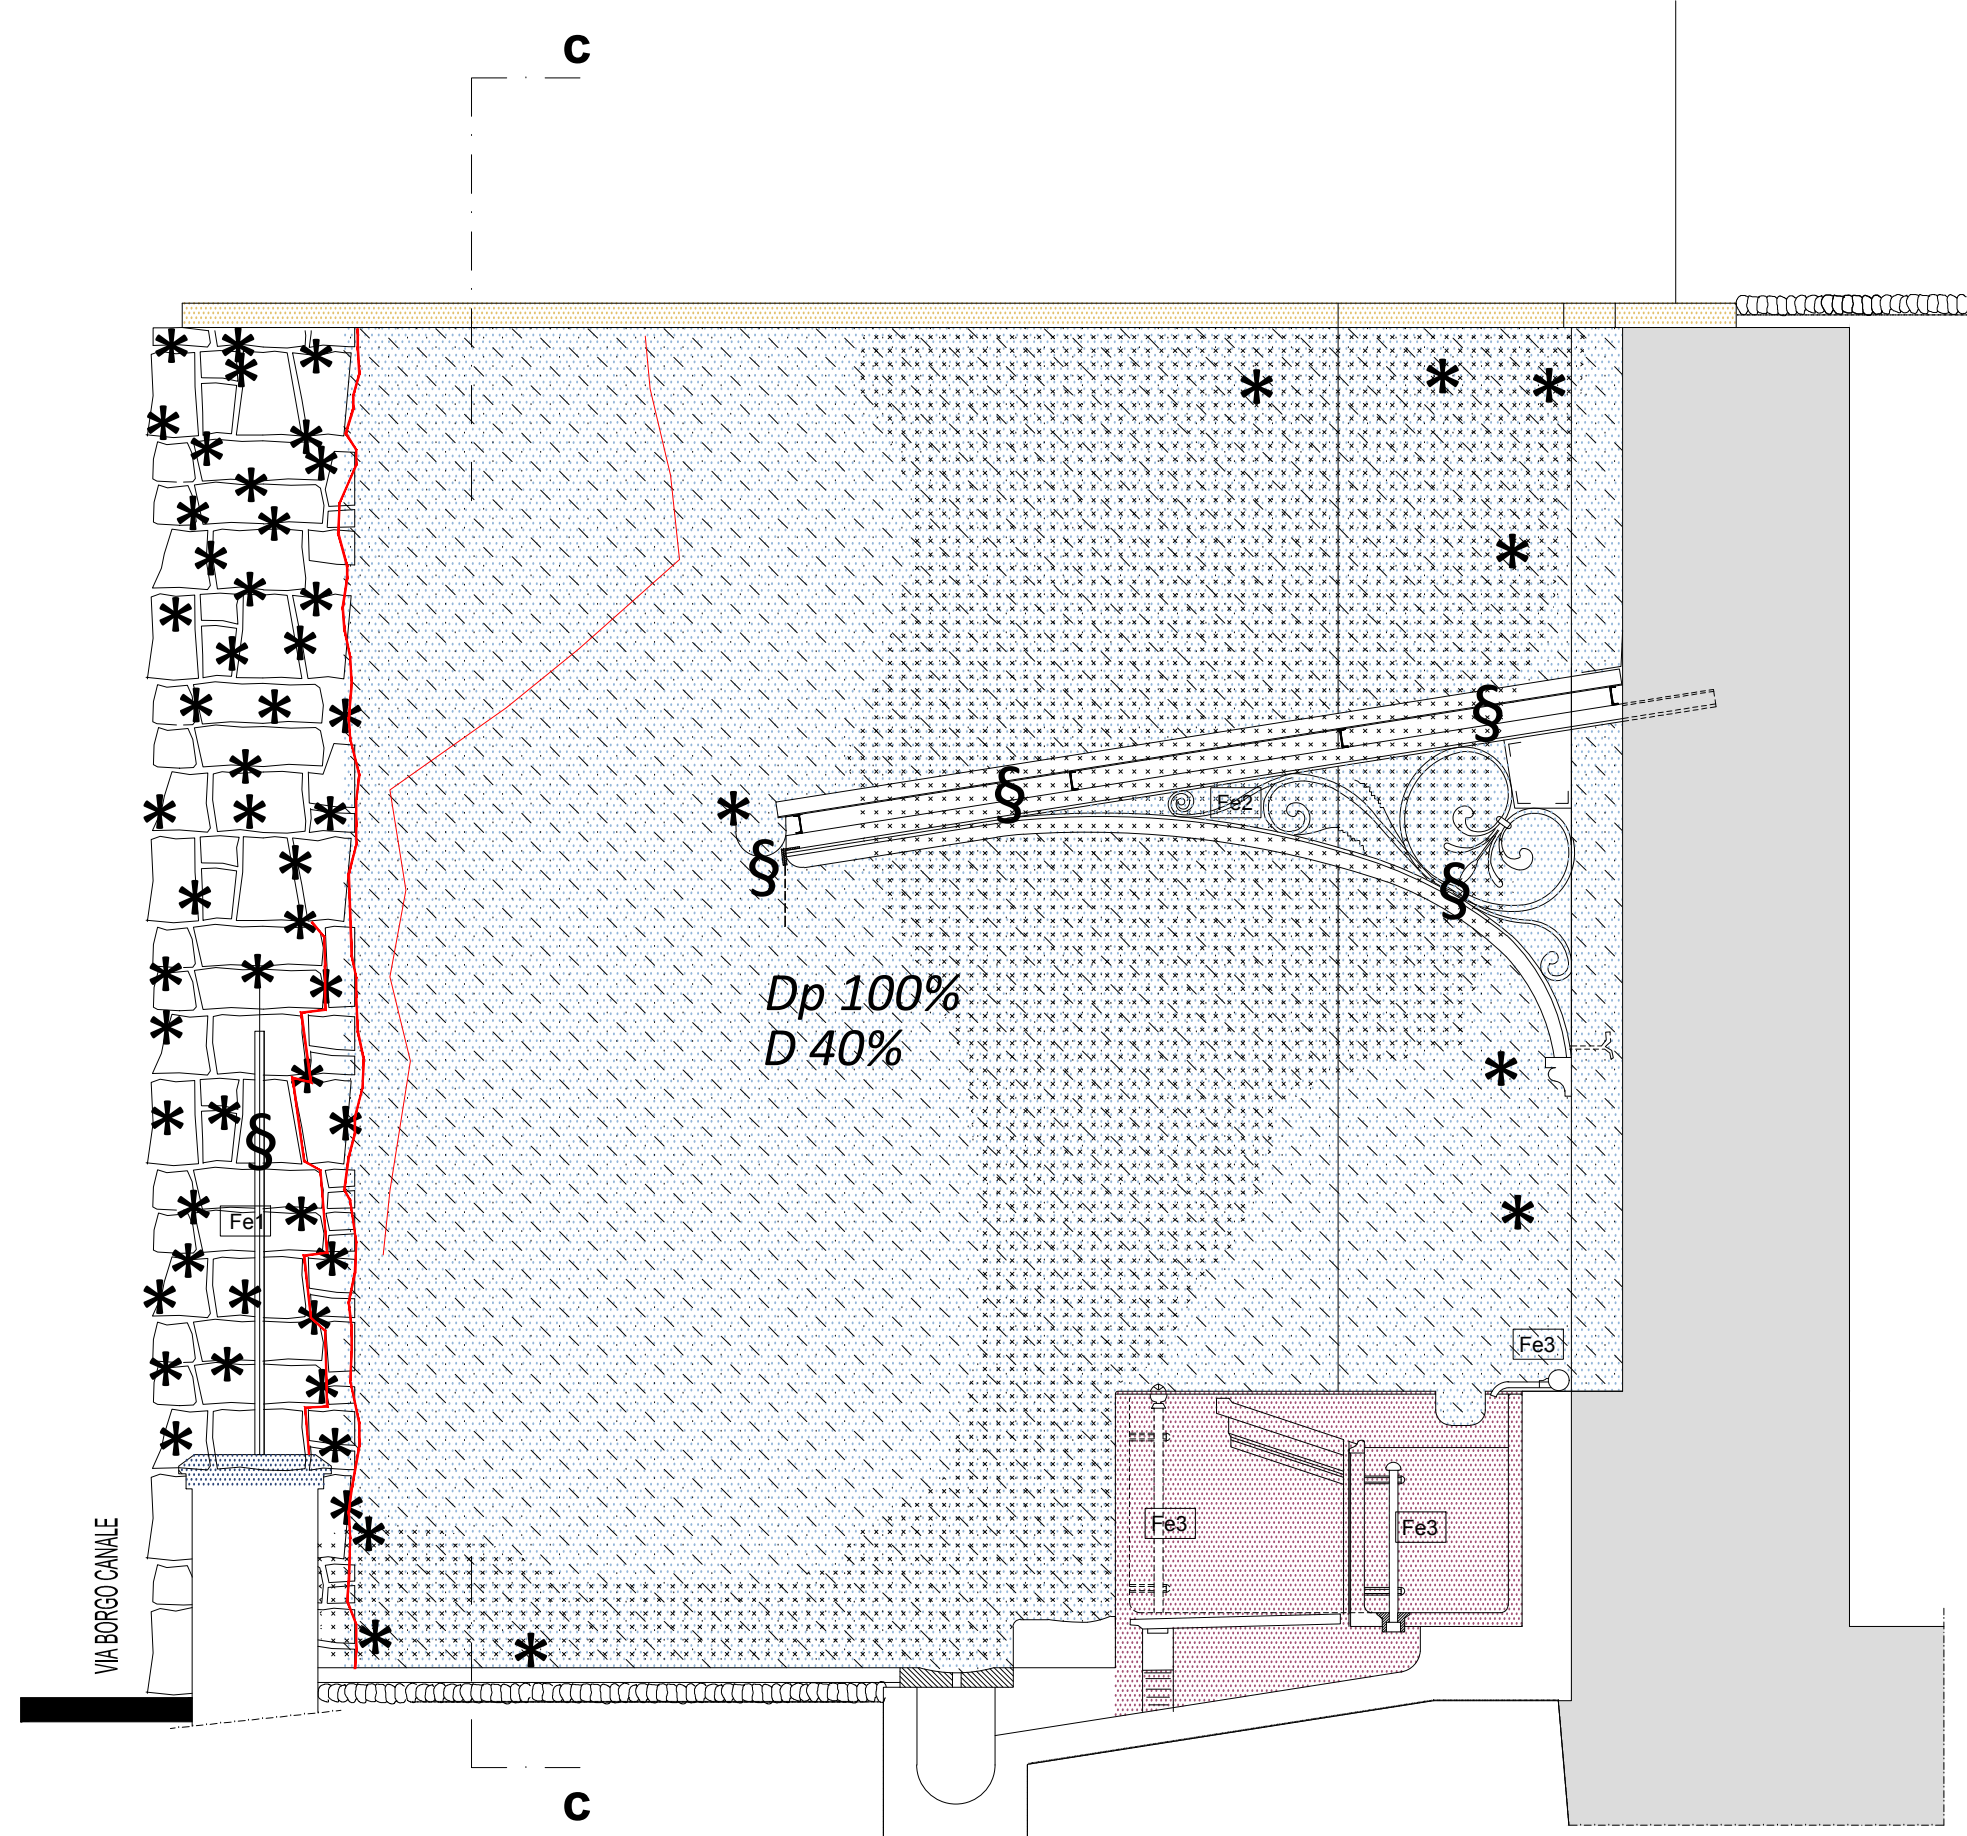
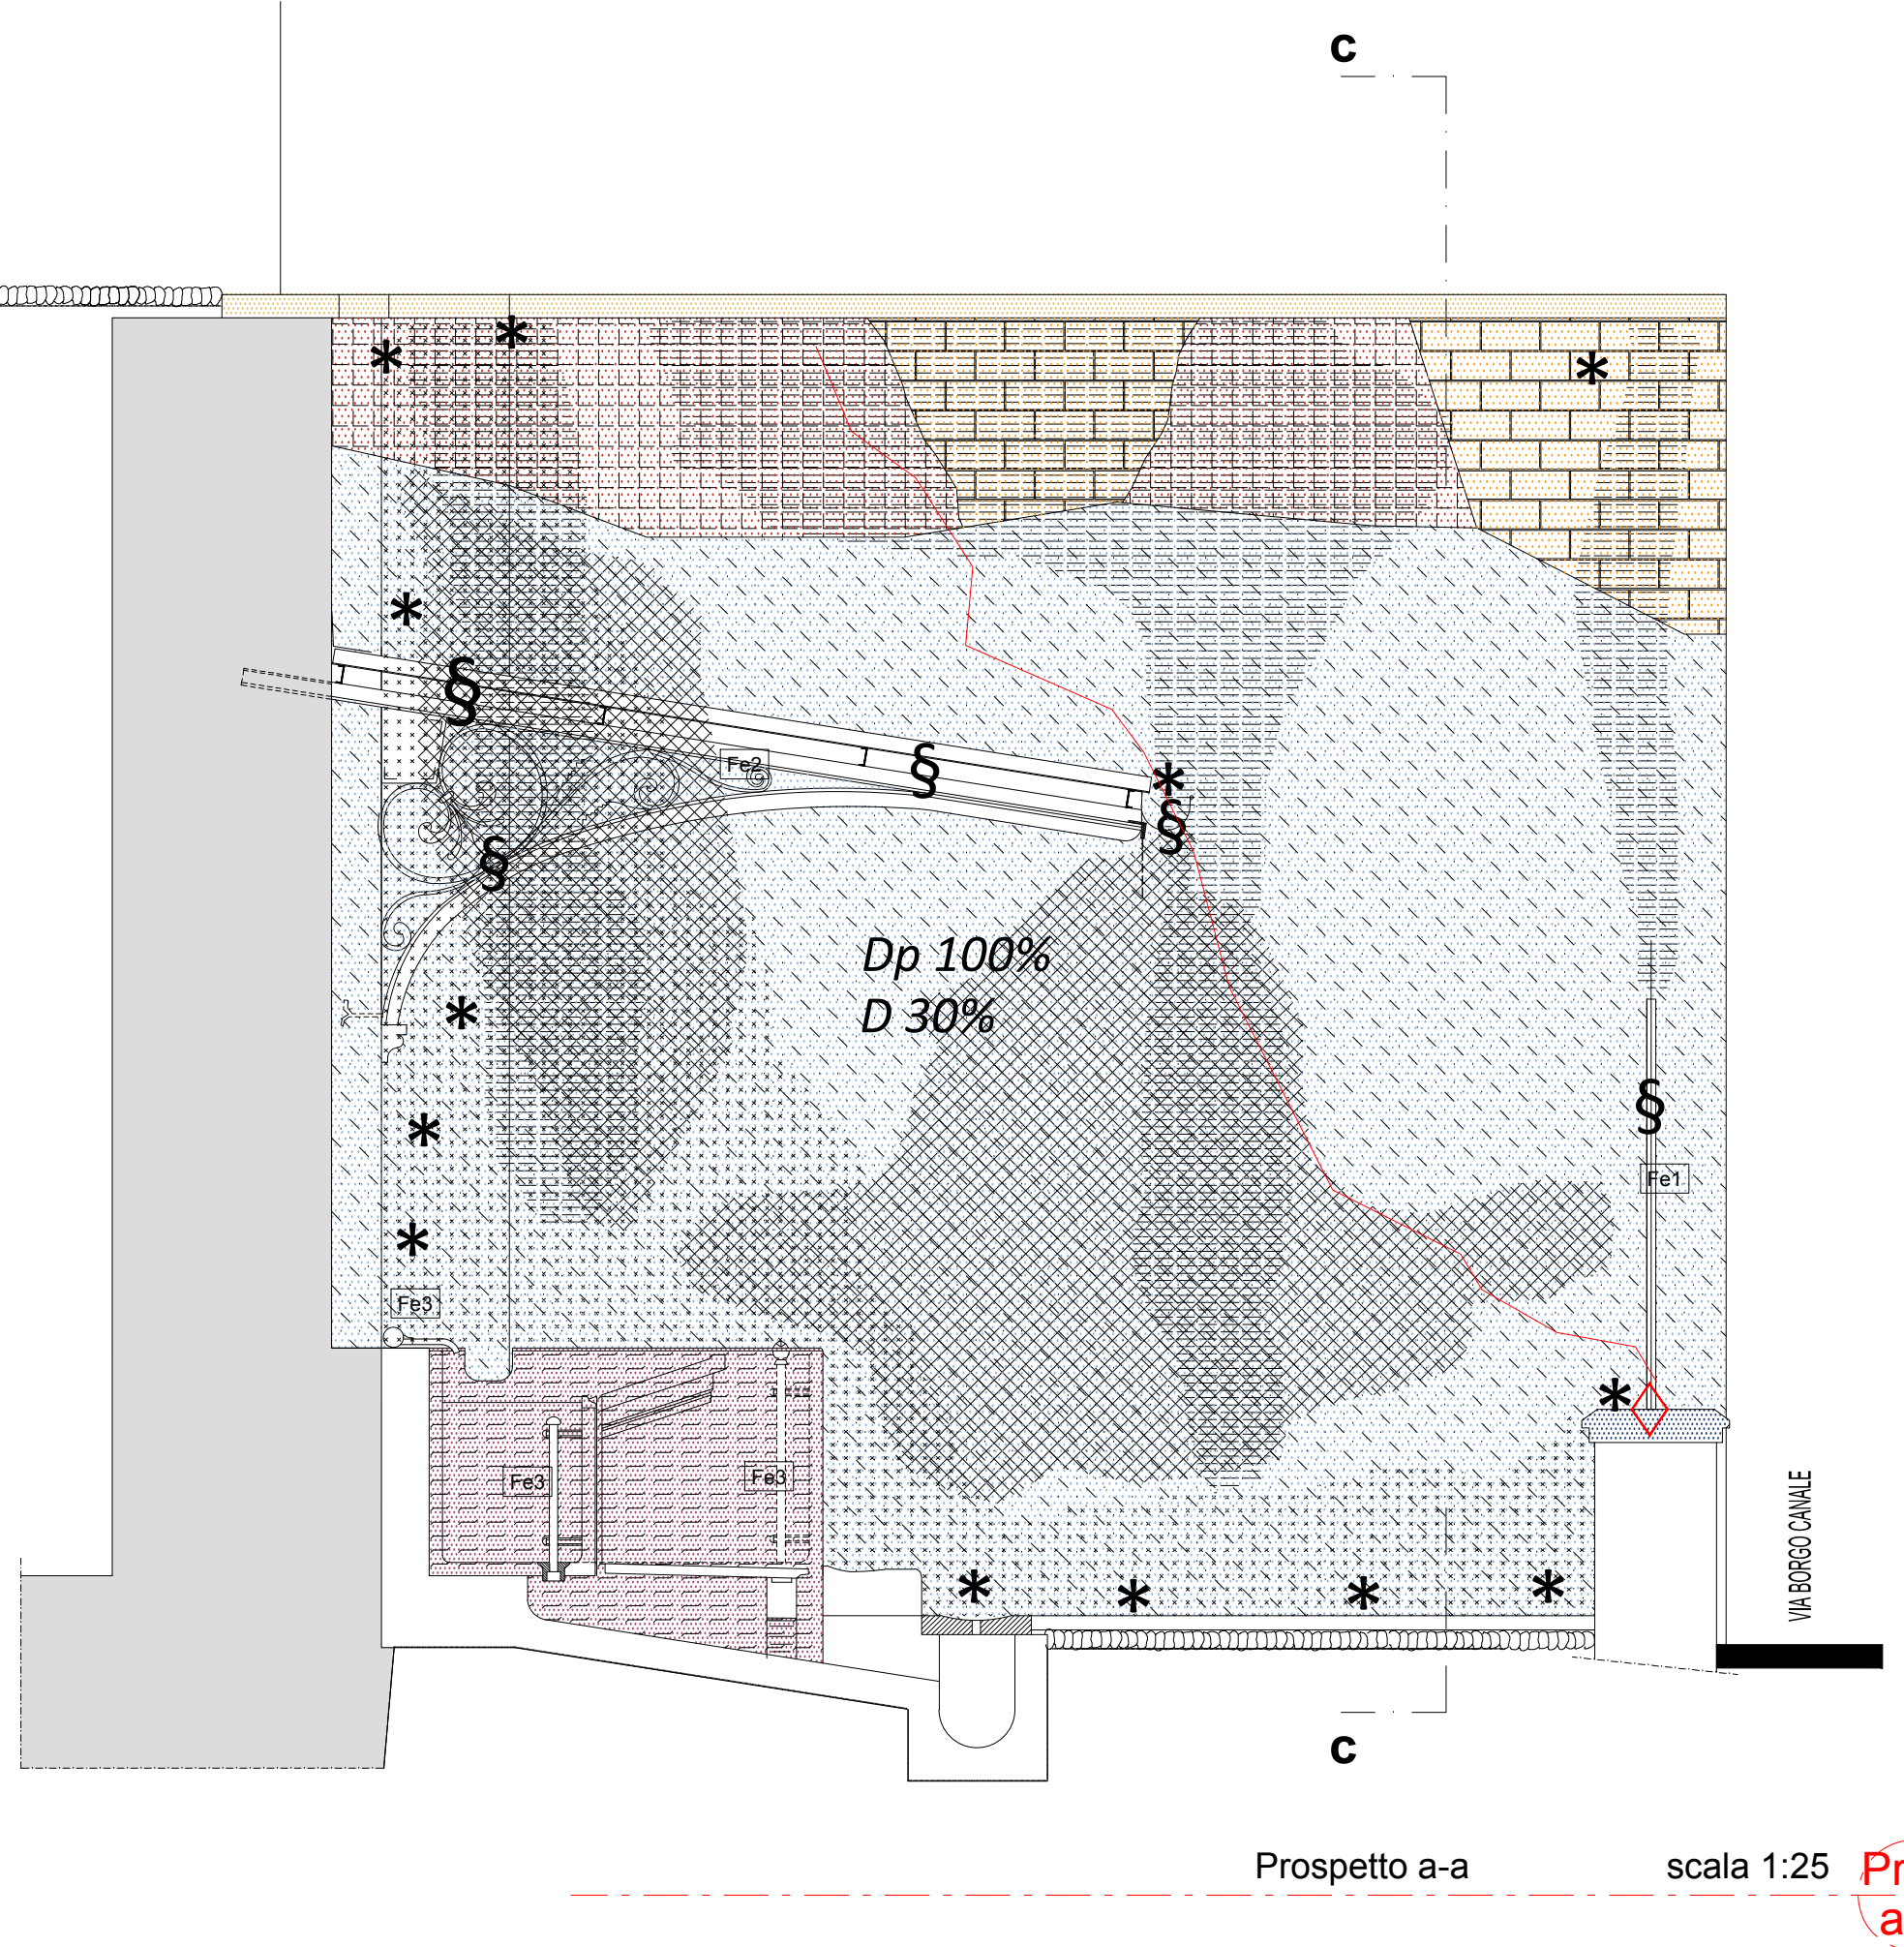
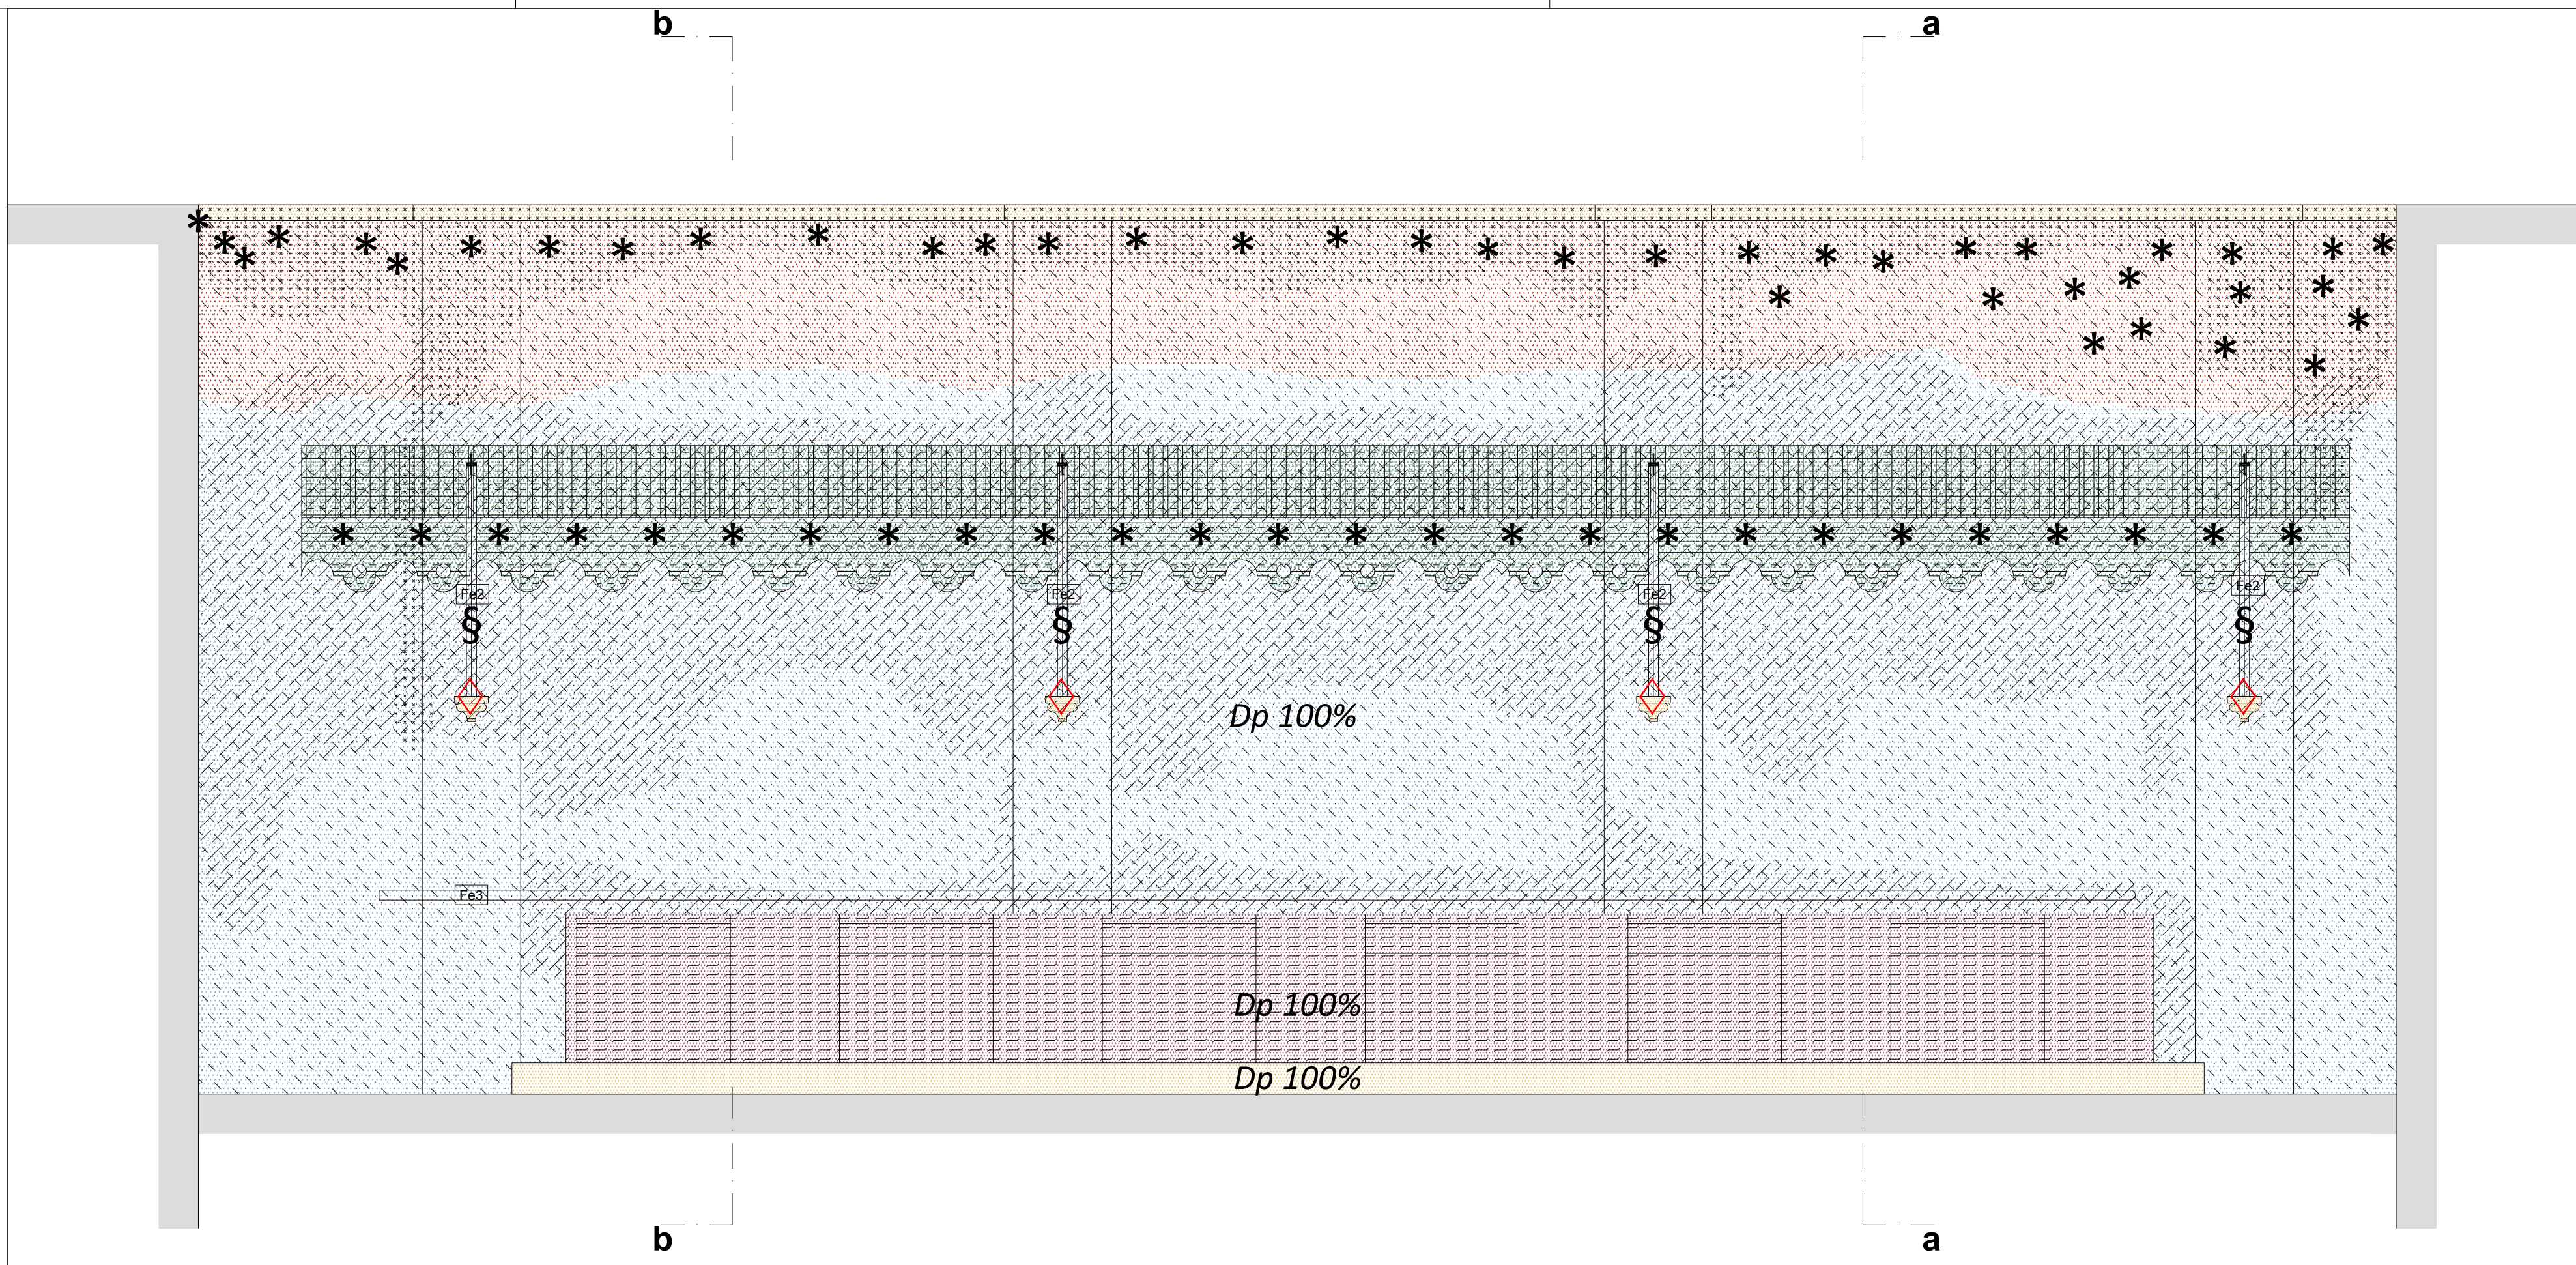
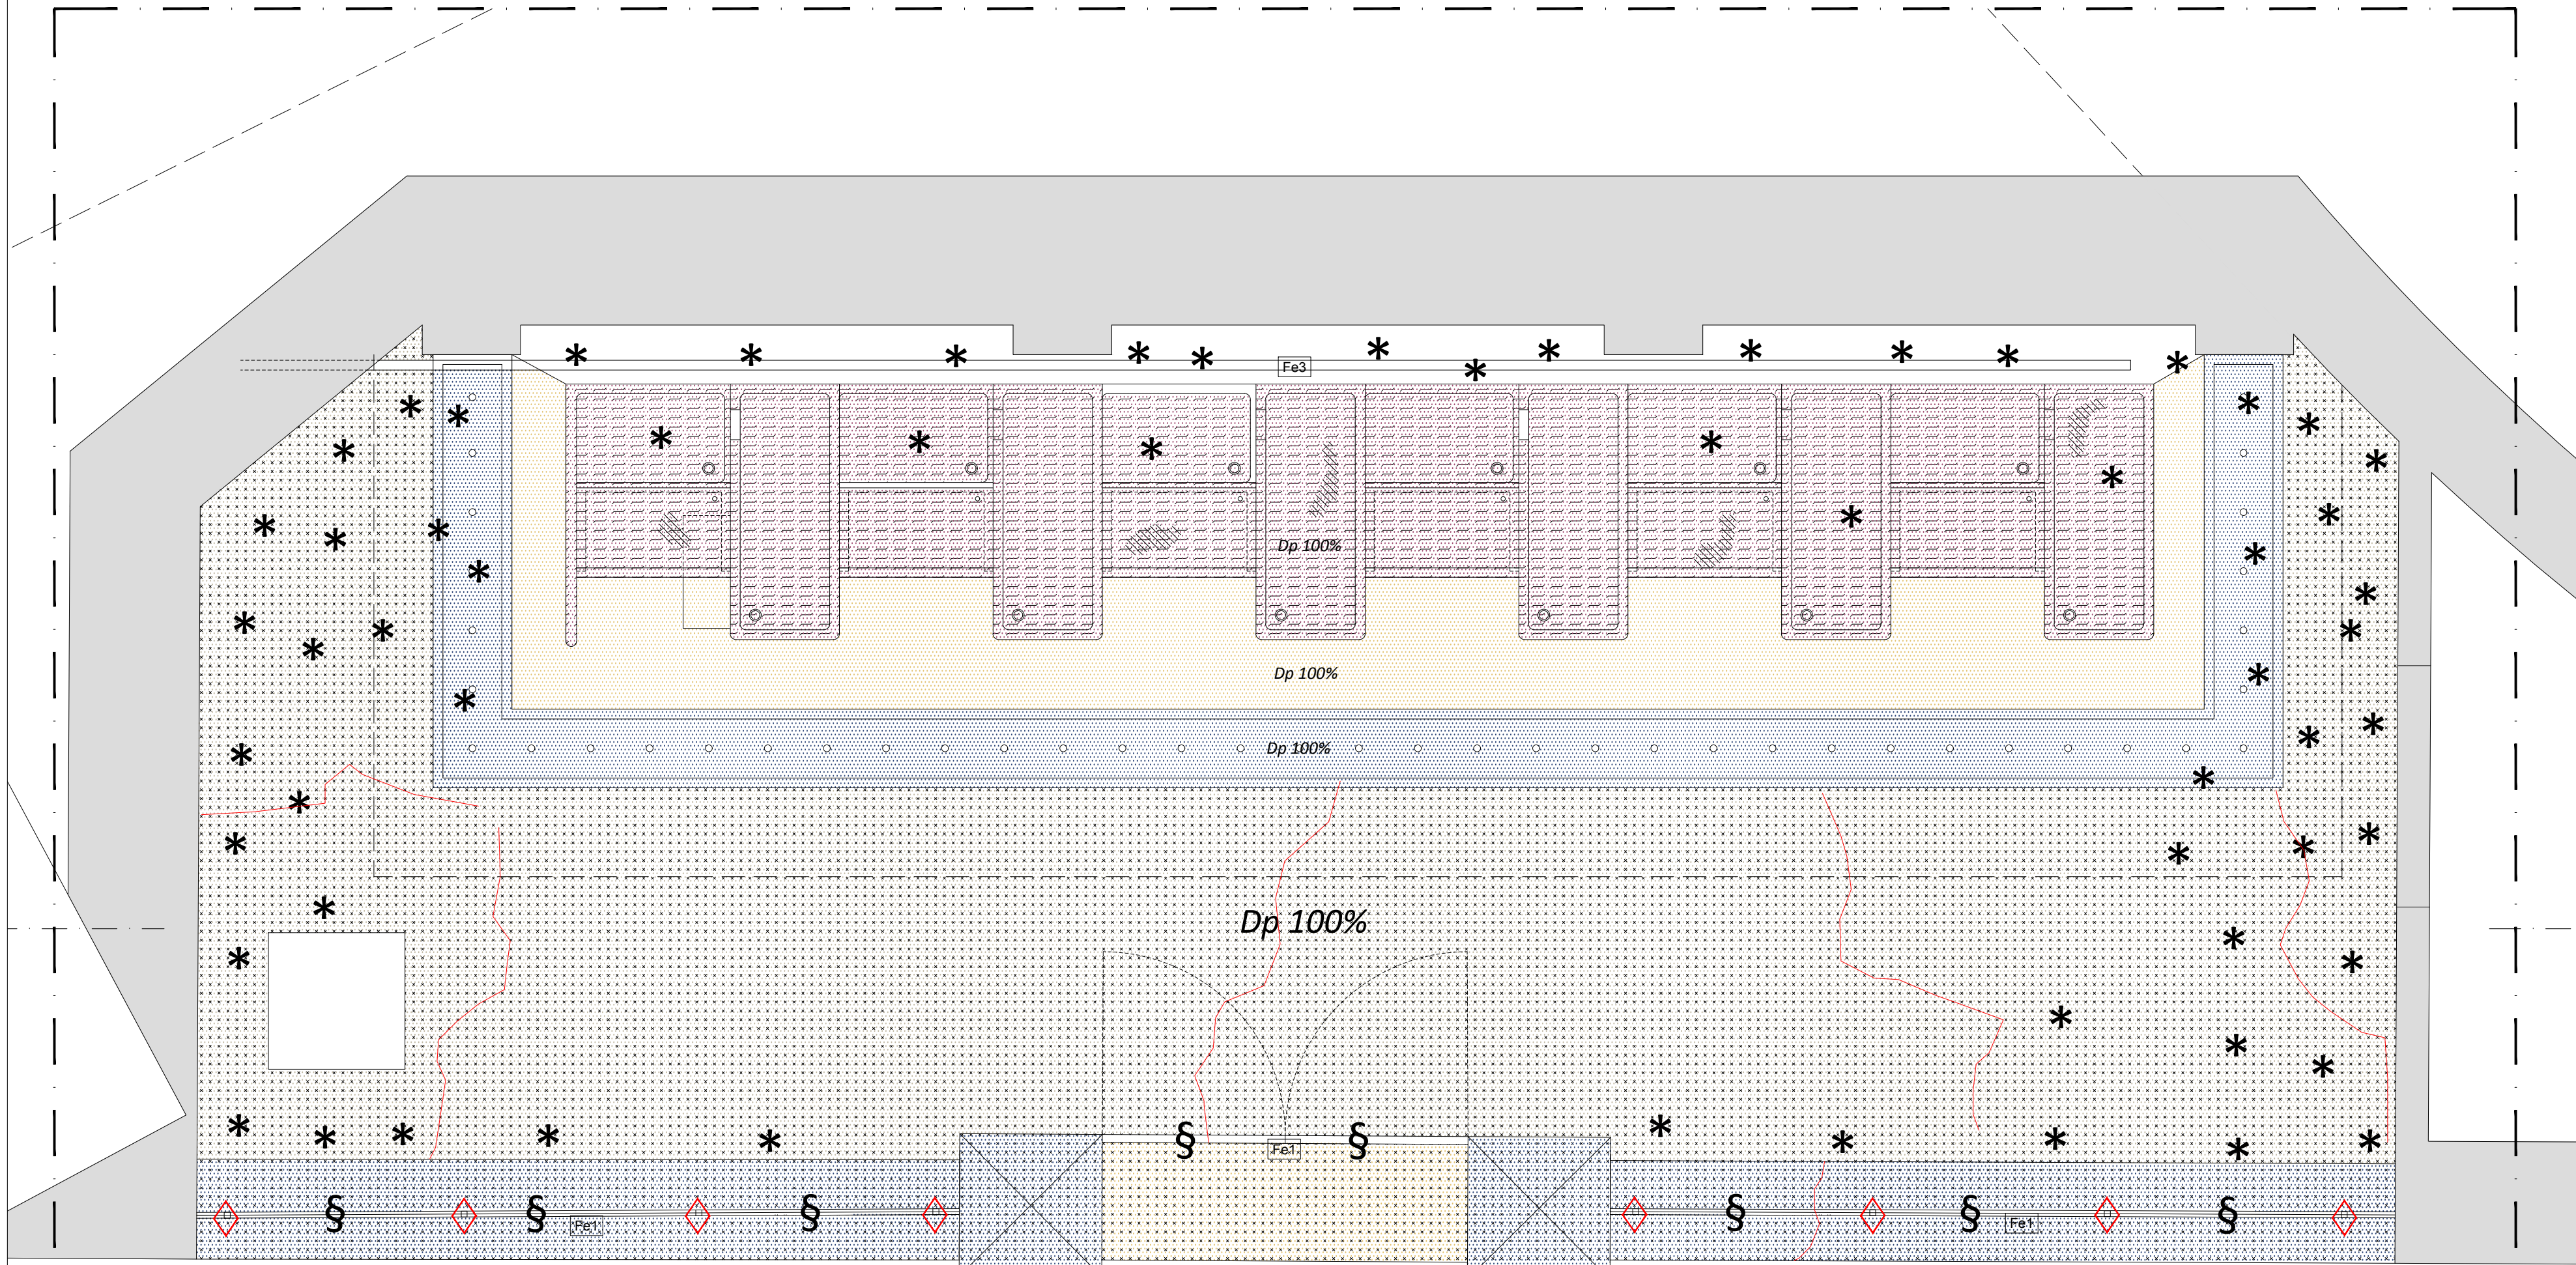
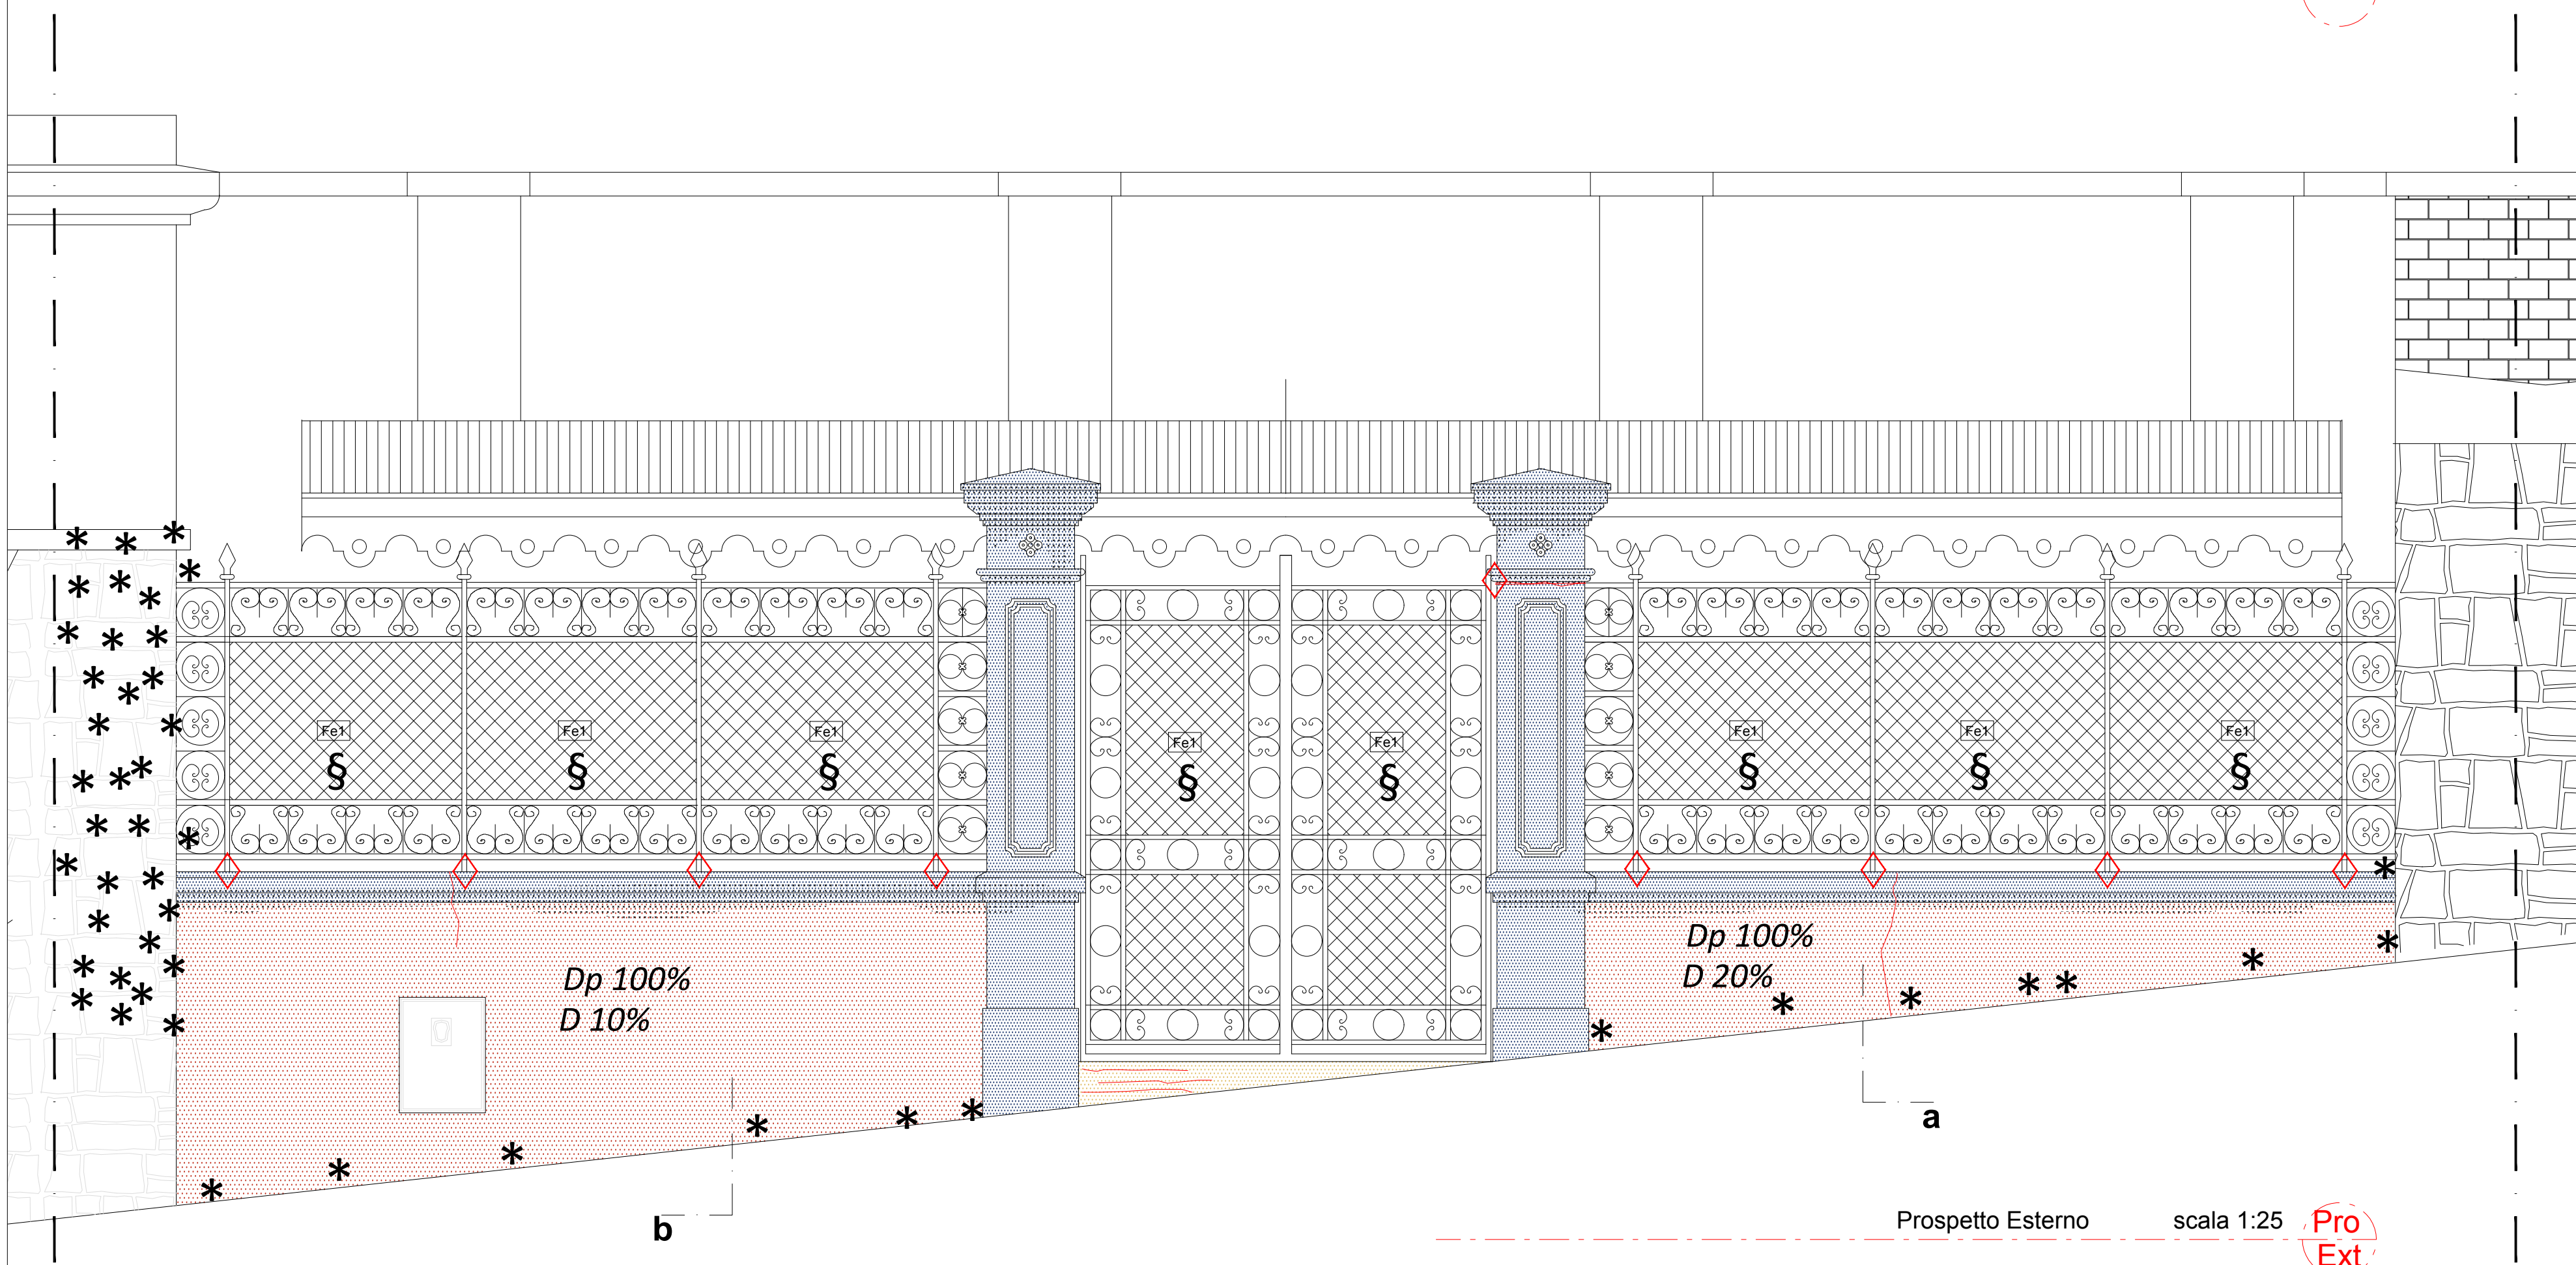
*Deposito superficiale*
- Fessurazione*
- Fratturazione*
- Lacuna - mancanza*
- Stuccatura - integrazione*
- Rappezzo cementizio*
- D %

*Distacco intonaco/supporto*
- Patina Biologica*
- Esfoliazione*
- Scagliatura*
- Macchia*  
Macchia dovuta a depositi e/o percolamenti.
- Macchia da elementi metallici*  
Macchia per colaticci da ossidazione metallica.
- Alterazioni*
- \*

*Presenza di vegetazione*
- Disgregazione*
- Dissesto dei conci di pietra*  
Distacco e fuoriuscita dalla sede dei conci di pietra della zoccolatura.
- Mancaanza della pellicola pittorica*  
Distacco della pellicola pittorica o dell'intonachino di finitura superficiale.
- Mancaanza della pellicola pittorica e disgregazione dell'intonaco sottostante*  
Disgregazione dell'intonaco di finitura in alcuni casi fino al supporto sottostante.
- Tinteggiatura decoesa su superficie lapidea*
- S

*Ossidazione degli elementi metallici*
- Degrado composto degli intonaci*  
Manifestazioni di degrado avanzate e diffuse caratterizzate dalla compresenza di più patologie fra quelle sopra elencate, interessanti tutti gli strati di finitura superficiale e di supporto oltre allo stesso paramento murario.
- Degrado composto degli elementi lapidei*  
Manifestazioni di degrado sugli elementi lapidei di facciata caratterizzate dalla compresenza di più patologie fra quelle sopra elencate e generalmente derivate da fenomeni di prolungato ristagno e/o percolamenti d'acqua.
- Particolare gravità del fenomeno di degrado*  
Zone circoscritte con particolare accentuazione del fenomeno. Necessità di intervento di urgenza.
