# Rapport fra teknisk-hygienisk tilsyn på vandværk

**Vandværk:** **Thorning Vandværk**

**Tilsynsdato:** **15. sep. 2017**

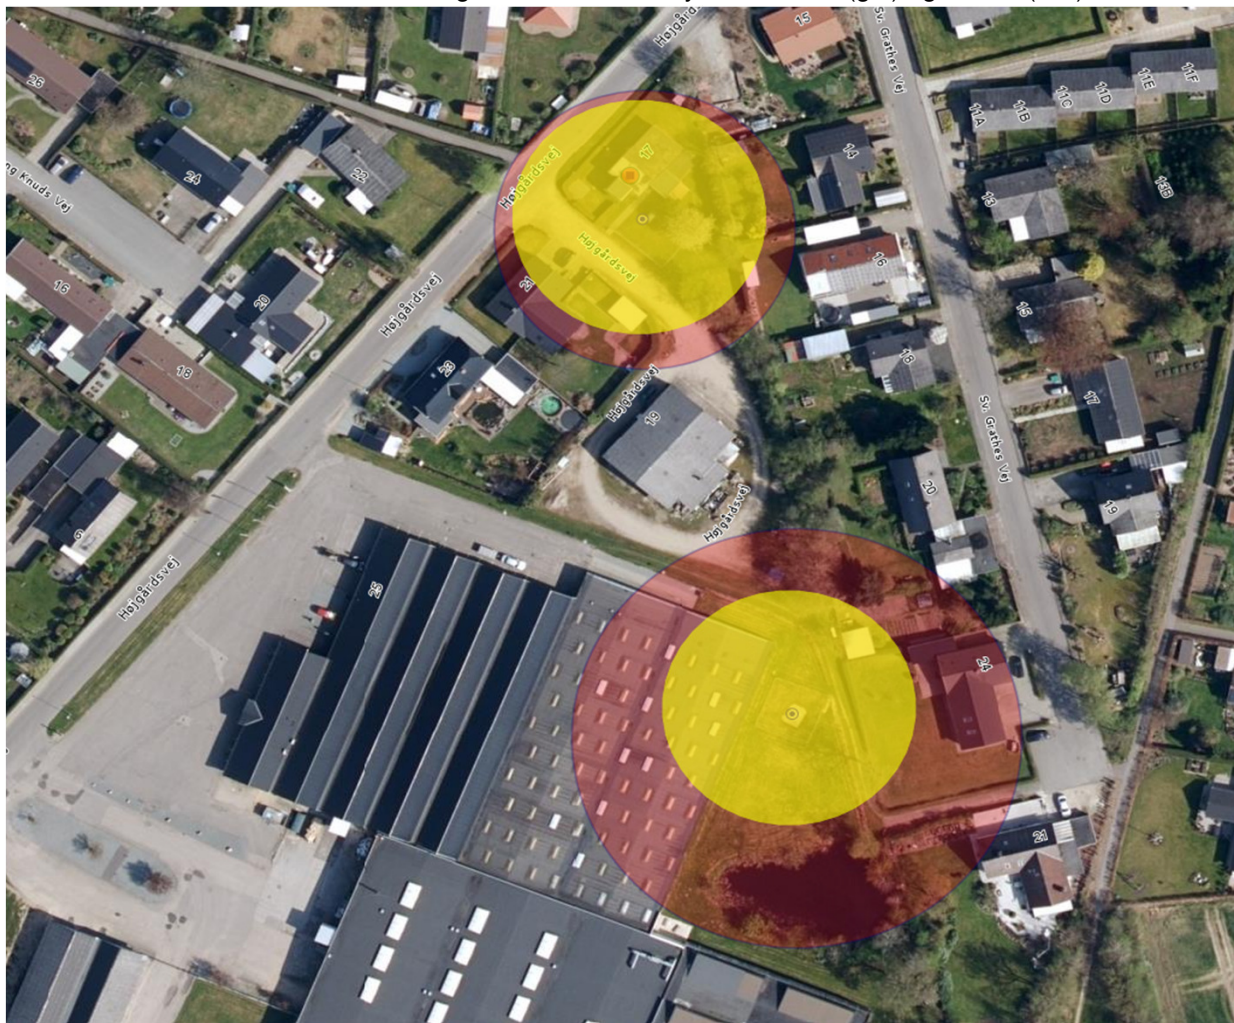
2 Luffoto, der viser vandværkets aktive borer med 25 m beskyttelseszoner (gul) og BNBO (rød)

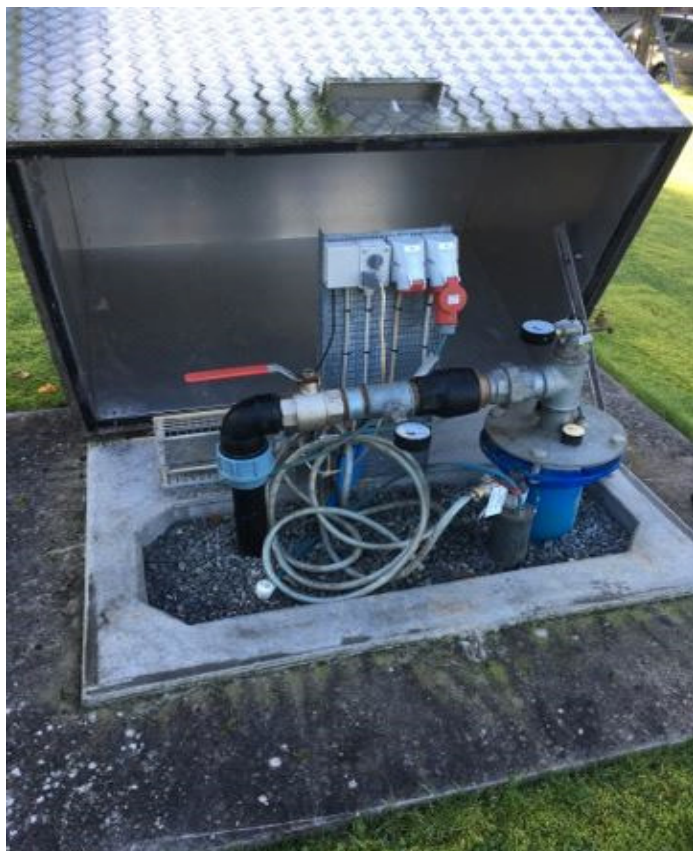
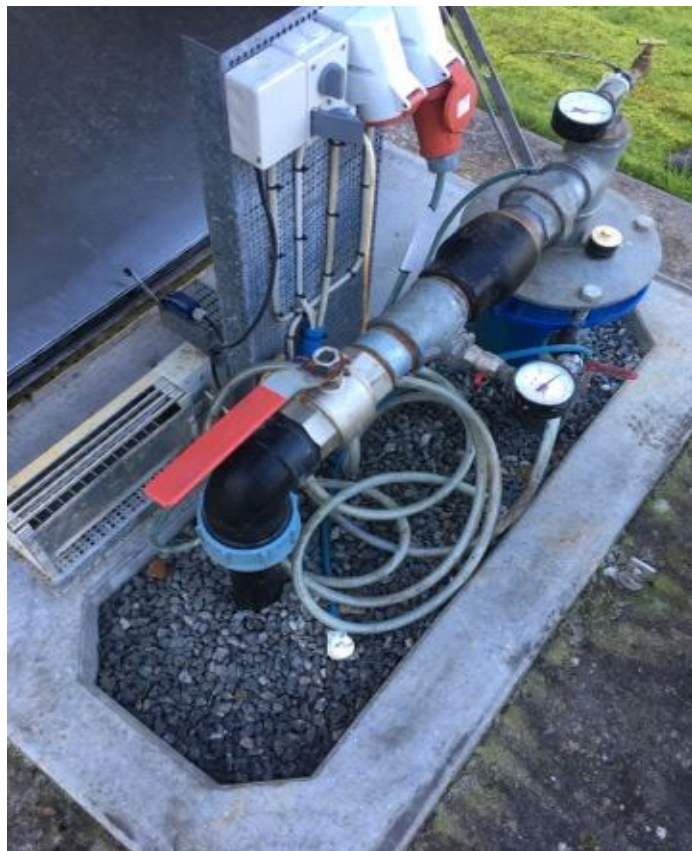
4 Boring DGU-nr. 76. 2002 (ligger på vandværksgrunden)

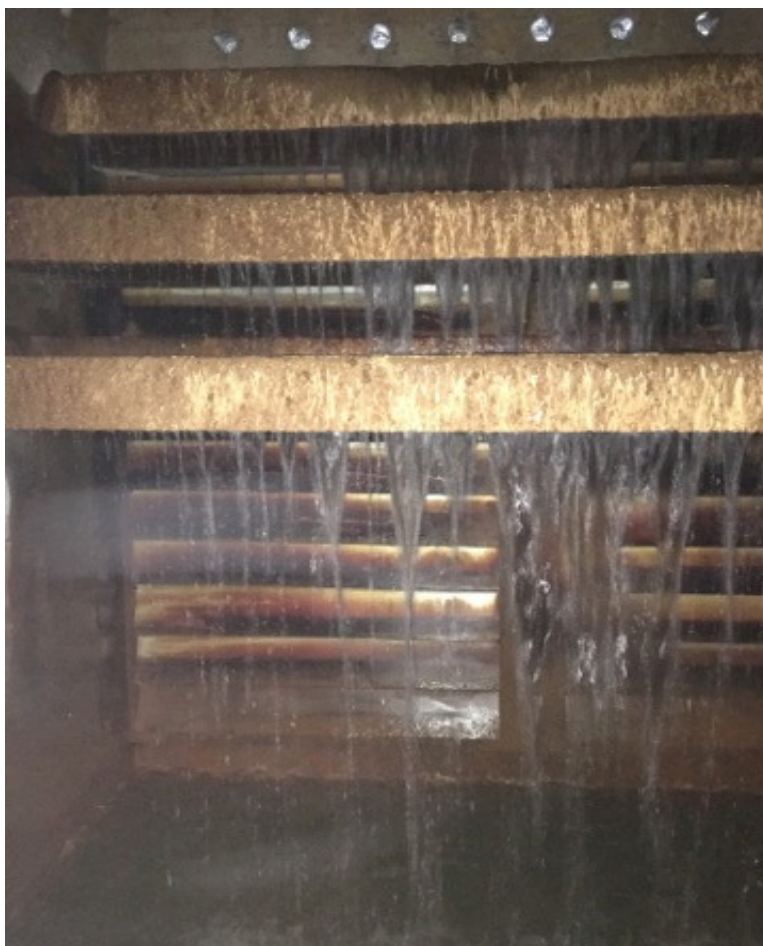
| <b>Åben beluftsanlæg (iltningstrappe eller iltningstårn)</b><br>- Insektnet i udluftningshuller til iltningstårn?<br>- fremtræder i god hygiejnisk stand | x | | | | fremtræder rent og velholdt - med insektnet i udluftningsstudser! |

6 Iltningstrappe

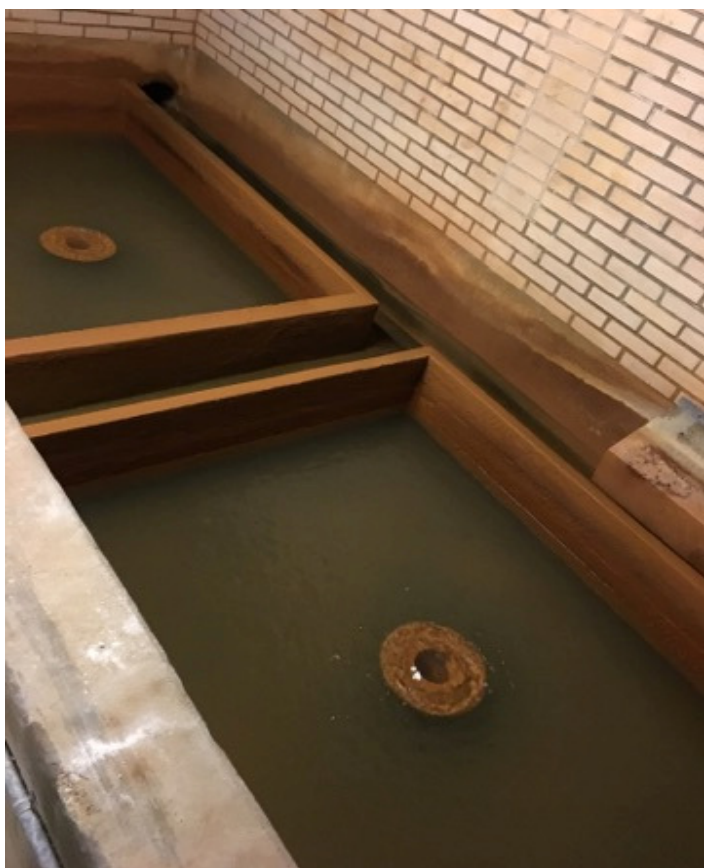
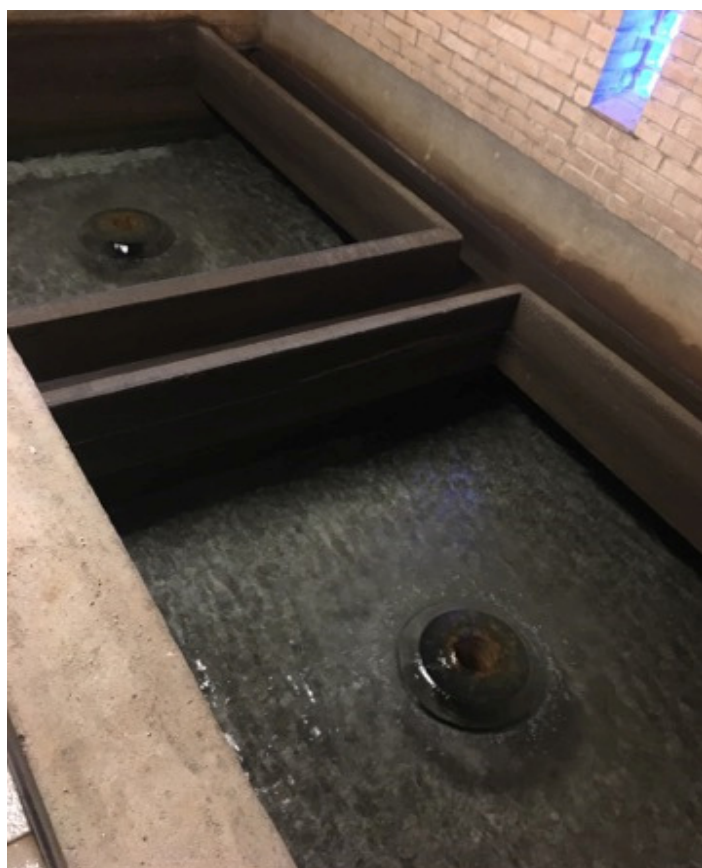
| <b>Åbne filtre</b><br>- ingen tegn på sammenkitning og kanaldannelse i filtersandet<br>- filtersandet bør konstant være vanddækket | x | | | | |

7 Åbne sandfiltre: for filtre (tv) og efterfiltre (th)

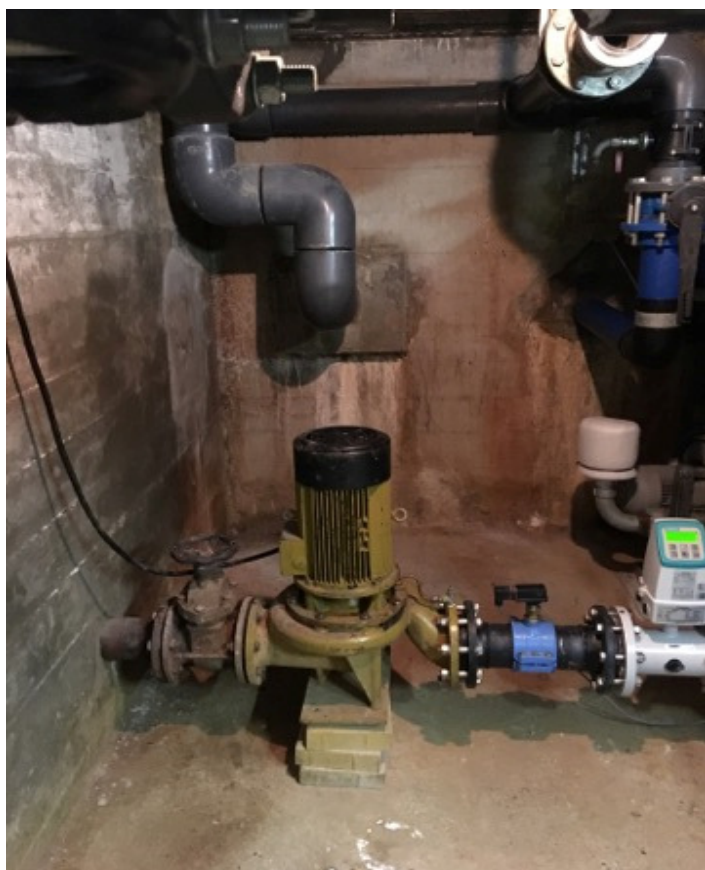
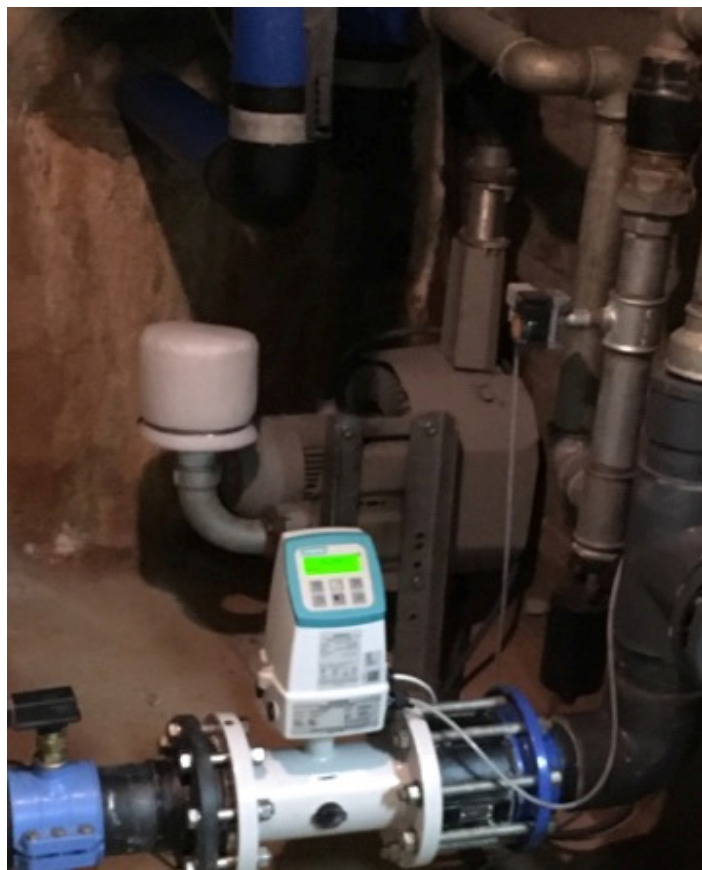
8 Skyllvandspumpe (tv), skylleluftsblæser (th baggrund) og skyllevandsmåler (th forgrund)

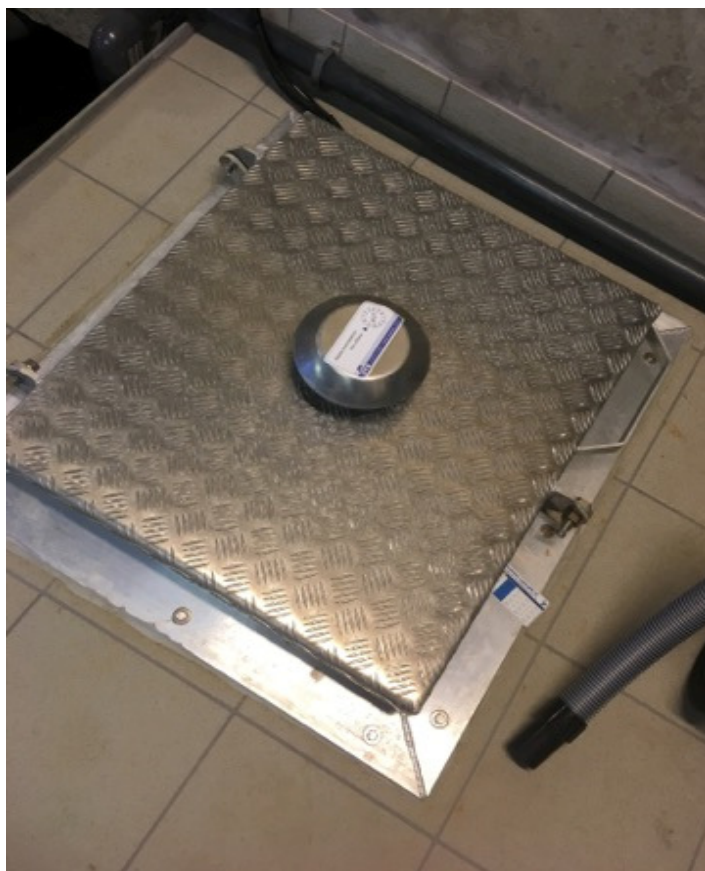
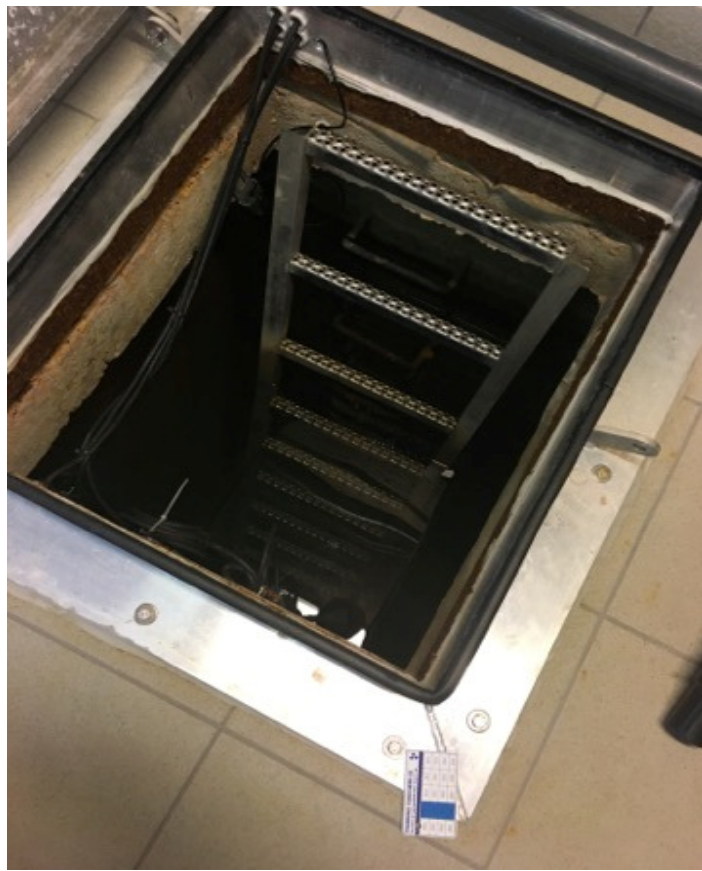
| <b>Er åbninger beskyttet mod regn- og overfladevand, smådyr og anden forurening?</b><br>- mandehul skal være ført mindst 20 cm over omgivende terræn<br>- dæksel skal være helt tætsluttende (nedadbøjet kant med tætsluttende og gummiliste mellem karm og dæksel)<br>- ventilationsrør skal være ført op i tørbrønden og enden skal være nedadbøjet og forsynet med insektnet<br>- overløbsrør skal være sikret mod tilbageløb og mod adgang for rotter/smådyr<br>- ingen brandhane direkte ned i tanken! | x | | | | |

9 Rentvandstanken (ligger delvis under vandværksbygningen) med lukket og åbent dæksel

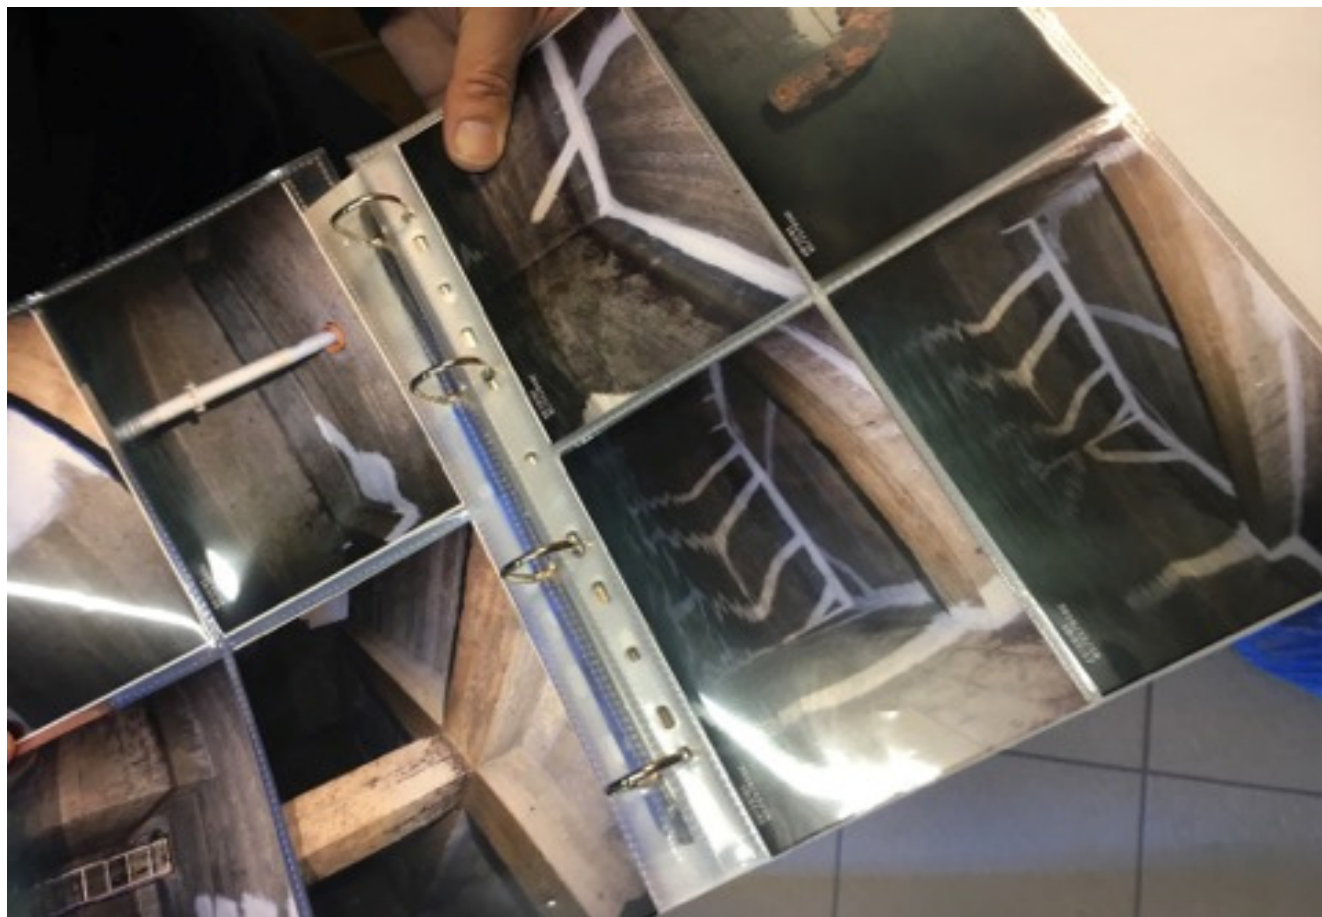
| <b>Regelmæssig inspektion / oprensning af rentvandtank?</b><br><i>- bør udføres regelmæssigt minimum hvert 5. år</i><br><i>- angiv dato for sidste inspektion/oprensning</i><br><i>- er eventuelle fejl og mangler udbedret</i> | x | | | | I 2011 blev rentvandstanken tømt, rensset og alle tegn på revnedannelser blev repareret ved indsprøjtning af en særlig lim - udført af specialist-firma.<br>I 2016 er tanken blevet inspiceret og oprenset - udført af specialist: JH Dyk. Der blev ikke konstateret væsentlige fejl og mangler ved denne inspektion. Billed-dokumentation blev gennemgået på tilsynet!<br>Opgaven med regelmæssig inspektion er lagt ind som en fast rutine (hvert 5. år) i kvalitetsstyringssystemet! |

10 Rapport fra den seneste rensning/inspektion af rentvandstanken - alt var her OK!

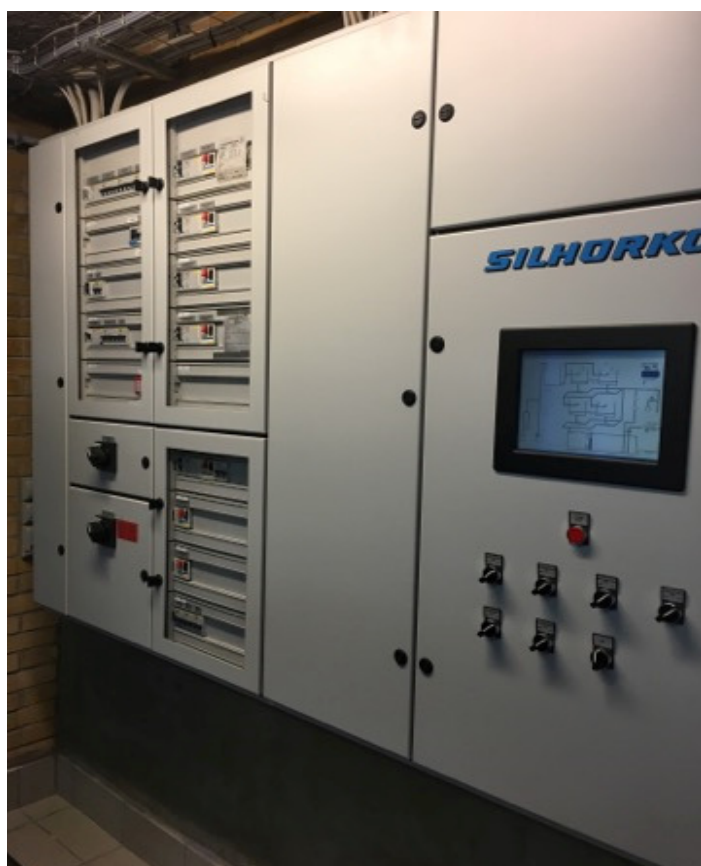
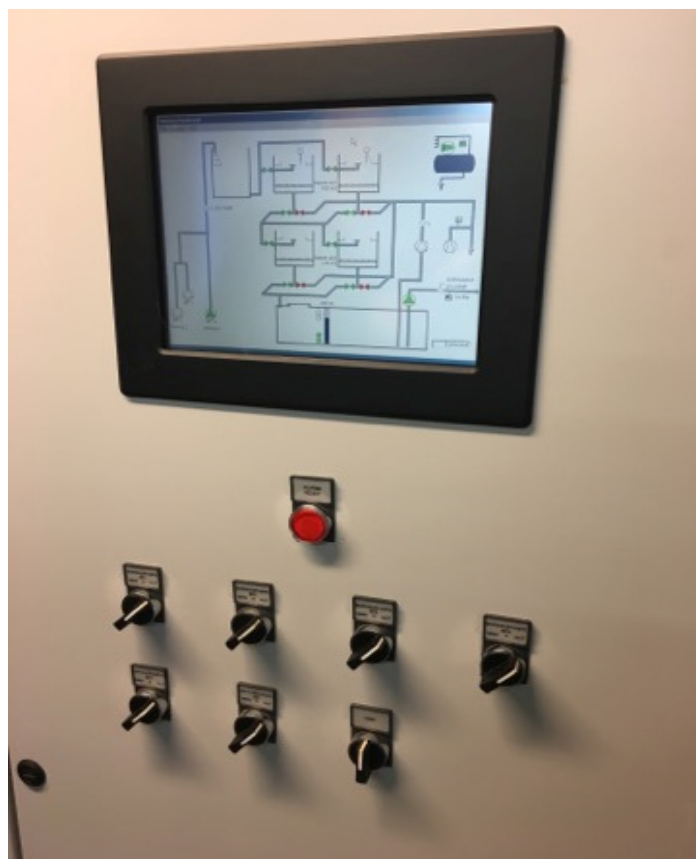
| <b>EI-installationer</b><br>- er forsynet med overstrømssikring<br>- eltavler termograferes regelmæssigt | x | | | | |

11 Eltavle med overstrømssikring og vandværkets overordnede styring

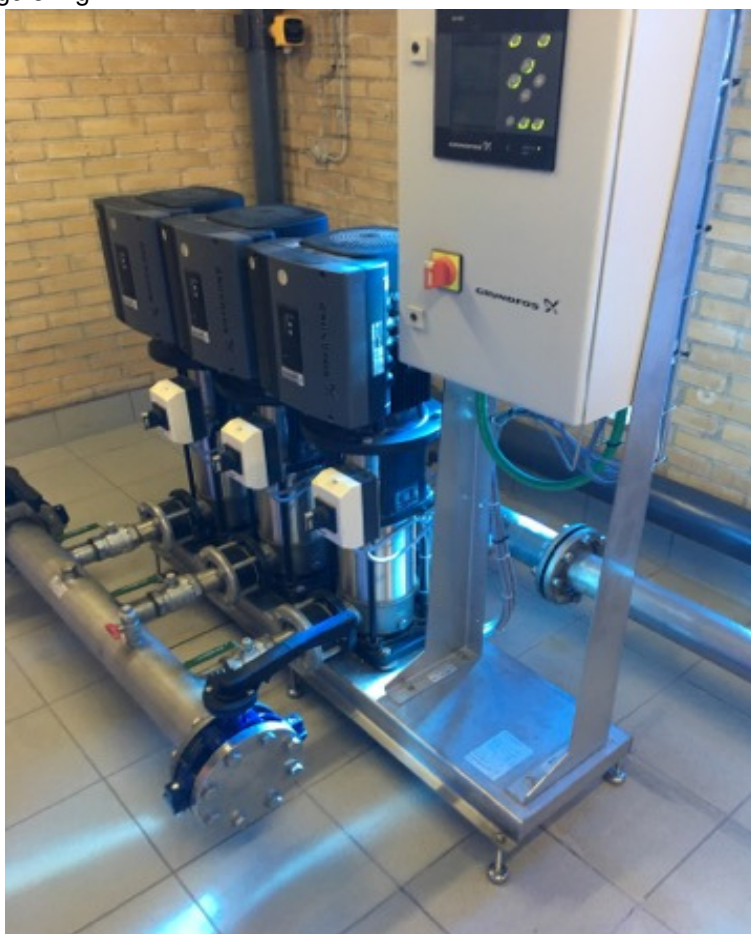
| <b>Rentvandspumper</b> | x | | | | Er udskiftet for 5-7 år siden! |

13 Udpumpningspumper - 3 stk - alle med frekvensregulering

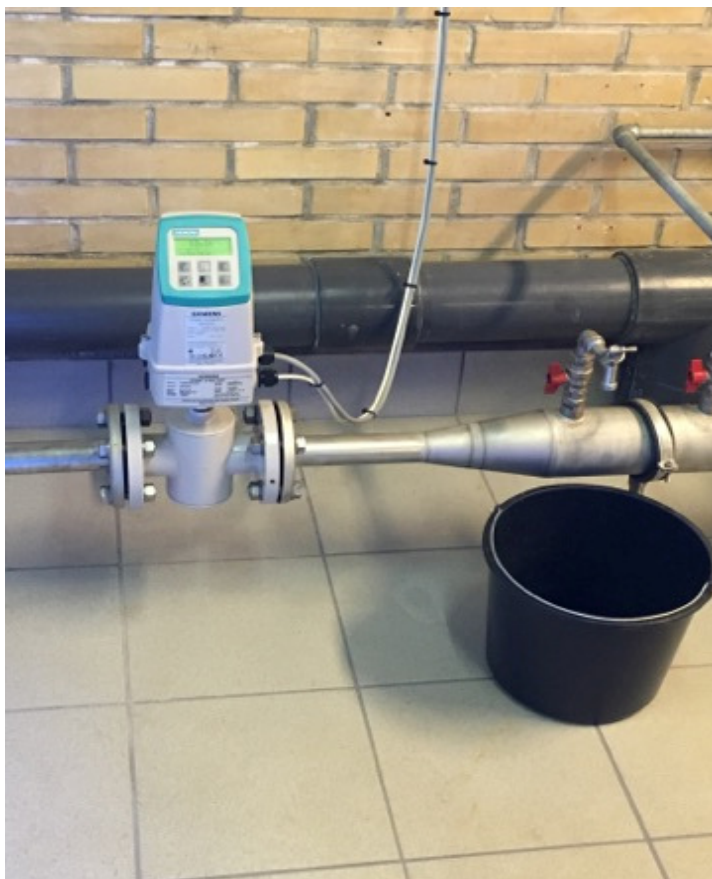
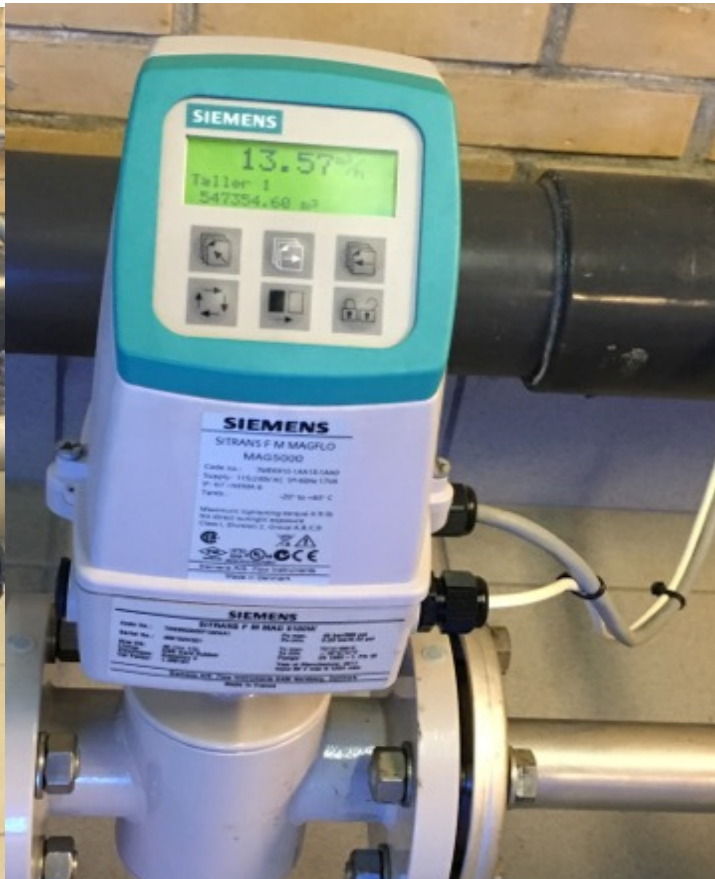
| <b>Rentvandsmåler</b> | x | | | | nyere måler i god stand |
| <b>Prøvehane "Afgang Vandværk"</b><br><i>- skal findes</i><br><i>- skal sidde direkte på afgangsledning (efter rentvandstank)</i><br><i>- bør have tydelig mærkning (prøvehane: "rent vand" - afgang vandværk)</i> | x | | | | |

14 Afgangsrør med prøvehane og hovedmåler (registerer samlet uppumpet vandmængde)
