# Asbestinventarisatetest

Ardooisesteenweg 395, 8800 Roeselare

Attestnummer : 20240909-000499.000

Uitgegeven op : 09.09.2024

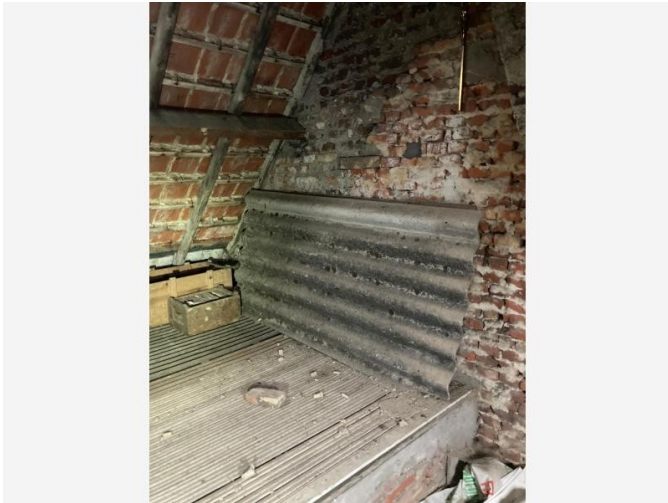
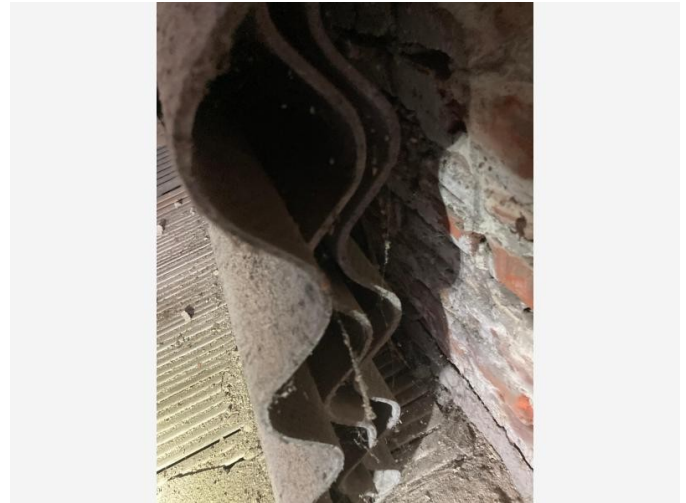
Het asbestmateriaal valt onder de mijlpaal van 2040.

**Dringend verwijderen**

| Beschrijving | losse golfplaten op zolder |
| Type afvalstof | Betreft stock-voorraad of gedemonteerde asbestmaterialen |
| Asbestmaterialen | <ul style="list-style-type: none"><li>Dak- en gevelbekleding - Golfplaat</li></ul> |
| Hoeveelheid (gewicht - aantal) | <ul style="list-style-type: none"><li>15,00 kg - 3 stuks</li></ul> |

- Verwijder het asbestafval.

- Eenvoudige handelingen: mag via doe-het-zelf of door werknemer(s) met opleidingsattest eenvoudige handelingen plaats de golfplaten in een daartoe bestemde afvalzak voor abest, zorg ervoor dat deze niet breken of beschadigd raken tijdens het verhandelen. Draag PBM's tijdens de werken (masker type FFP 3 –Overall klasse 5 of 6)

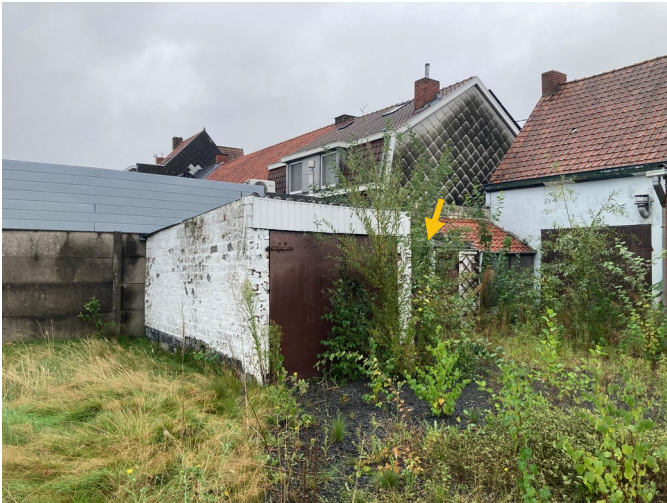
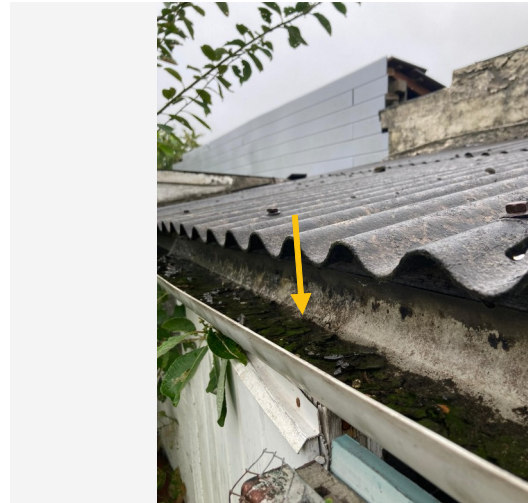
Het asbestmateriaal valt onder de mijlpaal van 2040.

**Dringend verwijderen**

| Beschrijving | slib-sediment thv golfplaten daken |
| Type afvalstof | Betreft resten (contaminatie) van verwerking of beschadiging |
| Bron van de resten | mos op golfplaten |
| Gebondenheid resten | Niet hecht |

- Verwijder het asbestafval.

- Eenvoudige handelingen: mag via doe-het-zelf of door werknemer(s) met opleidingsattest eenvoudige handelingen draag een masker en handschoenen tijdens het samenvegen en uitscheppen van het slib-sediment uit de goten. doe de afval in een daartoe bestemde afvalzak voor asbest . bezorg het afval op een recyclagepark die asbest mag aannemen. Indien verzamelpunt hemelwater een ton of regenwaterput (citerne) is best deze ook uitkuisen of laten uitkuisen om slib-sediment te verwijderen

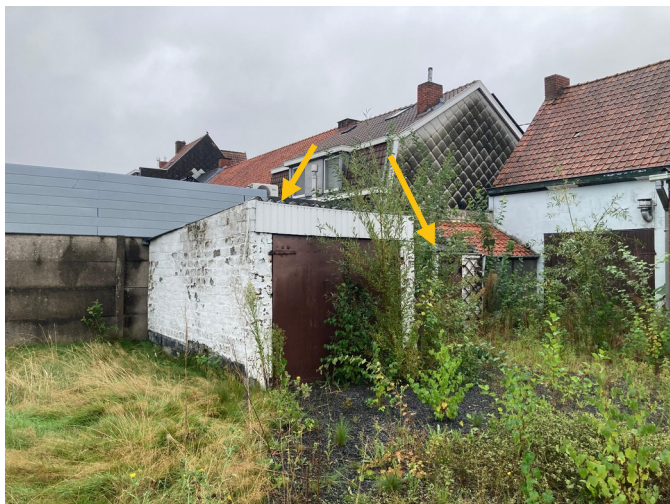
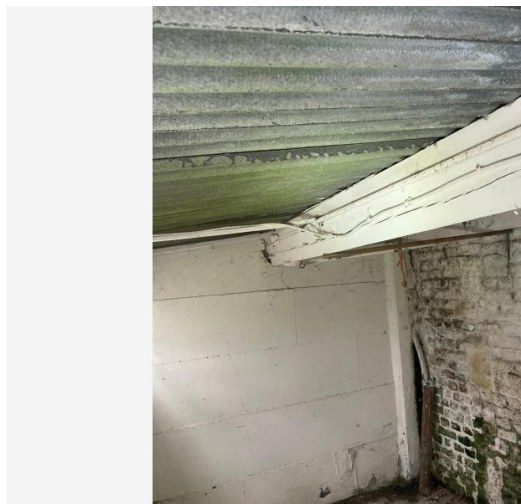
Het asbestmateriaal valt onder de mijlpaal van 2034.

**Dringend verwijderen**

| Eindbeoordeling materiaalrisico | Hoog materiaalrisico en/of hoge kans op vezelvrijgave |

| Asbestsoort (vezeltype) | Crocidoliet aanwezig |
| Toestand van het materiaal | Matig beschadigd, matig verweerd |

| Beschrijving | golfplaten garage + berghok |

- Verwijder dit asbestmateriaal zo snel mogelijk. Volg de toestand goed op.

- Eenvoudige handelingen: mag via doe-het-zelf of door werknemer(s) met opleidingsattest eenvoudige handelingen  
wrik de golfplaten met manuele hulpmiddelen (koevoet, klauwhamer,...) voorzichtig los (benevel fixatiepunten) en zorg ervoor dat de golfplaten niet breken tijdens verhandelen. de platen voorzichtig naar begane grond brengen zonder gooien. Vervolgens de golfplaten in een daartoe bestemde afvalzak voor asbest opbergen . draag PBM's tijdens de werken . ( masker min type FFP 3 – overall type III klasse 5 of 6)
- Eenvoudige handelingen: enkel door erkend asbestverwijderaar  
Laat u asbest liever door een erkend asbestverwijderaar wegnemen?

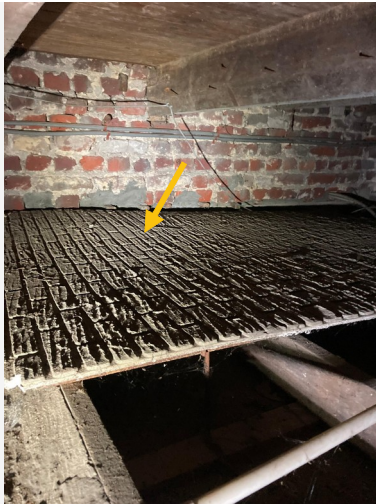
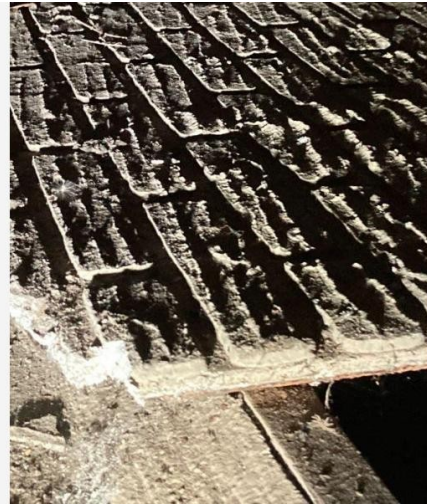
Het asbestmateriaal valt onder de mijlpaal van 2040.

Verwijderen

| Eindbeoordeling materiaalrisico | Verhoogd materiaalrisico en/of verhoogde kans op vezelvrijgave |

| Toestand van het materiaal | Matig beschadigd, matig verweerd |

| # | Type | Referentie | Resultaat |
|---|---|---|---|
| 4.1 | Puntmonster | MM04 | Chrysotiel |

| Beschrijving | losliggende dakplaat berging |
| Opmerking | oude plaat die op plafond gelegd is ter afdekking |

- Verwijder dit asbestmateriaal zo snel mogelijk. Volg de toestand goed op.

- Eenvoudige handelingen: mag via doe-het-zelf of door werknemer(s) met opleidingsattest eenvoudige handelingen  
plaats de plaat in een daartoe bestemde afvalzak voor asbest, zorg ervoor dat de plaat niet beschadigd raakt tijdens het verhandelen

Draag PBM's tijdens de werken (masker type FFP 3 –Overall klasse 5 of 6)

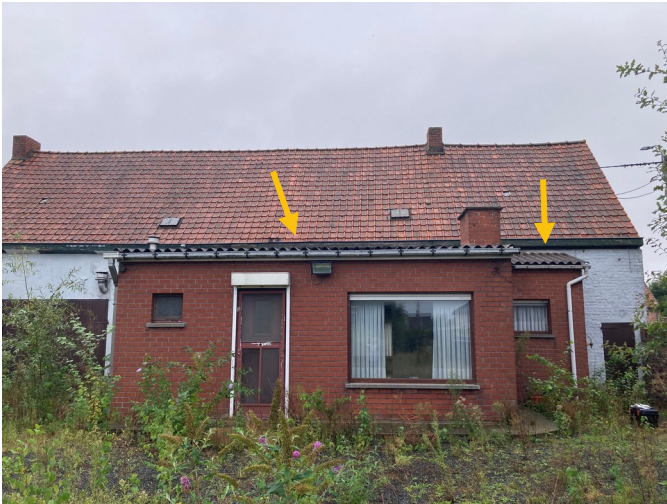
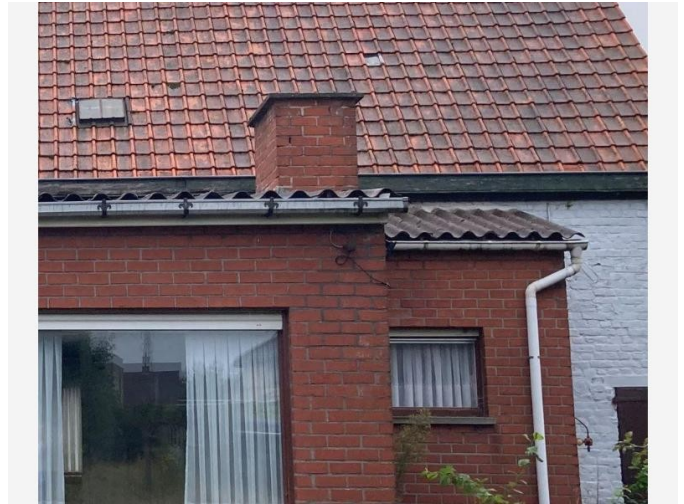
Het asbestmateriaal valt onder de mijlpaal van 2034.

Verwijderen

| Eindbeoordeling materiaalrisico | Verhoogd materiaalrisico en/of verhoogde kans op vezelvrijgave |

| Asbestsoort (vezeltype) | Crocidoliet aanwezig |
| Toestand van het materiaal | Matig beschadigd, matig verweerd |

| Beschrijving | golfplaten achterbouw woning |

- Verwijder dit asbestmateriaal zo snel mogelijk. Volg de toestand goed op.
- Hemelwater dat afspoelt van asbestcement daken of gevels kan asbestdeeltjes bevatten. Gebruik het enkel voor gesloten circuits (bv. spoelen toiletten). Reinig na het vervangen van het dak of de gevel de dakgoten en regenwaterput of -ton om asbesthoudend sediment of slib te verwijderen

- Eenvoudige handelingen: mag via doe-het-zelf of door werknemer(s) met opleidingsattest eenvoudige handelingen  
wrik de golfplaten met manuele hulpmiddelen (koevoet, klauwhamer,...) voorzichtig los (benevel fixatiepunten) en zorg ervoor dat de golfplaten niet breken tijdens verhandelen. de platen voorzichtig naar begane grond brengen zonder gooien. Vervolgens de golfplaten in een daartoe bestemde afvalzak voor asbest opbergen . draag PBM's tijdens de werken . ( masker min type FFP 3 – overall type III klasse 5 of 6)
- Eenvoudige handelingen: enkel door erkend asbestverwijderaar  
Laat u asbest liever door een erkend asbestverwijderaar wegnemen?

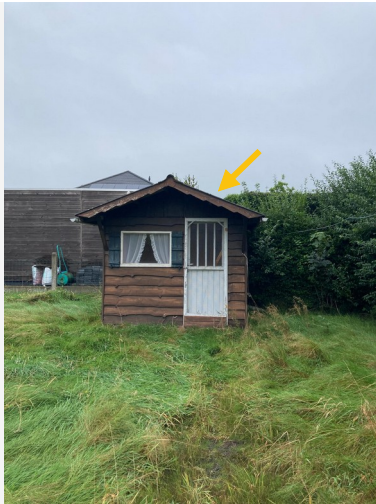
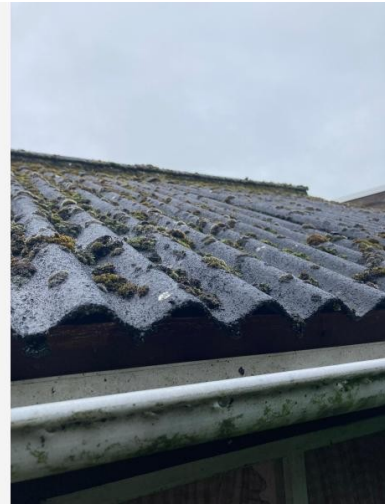
Het asbestmateriaal valt onder de mijlpaal van 2034.

Verwijderen

- Verwijder dit asbestmateriaal zo snel mogelijk. Volg de toestand goed op.
- Hemelwater dat afspoelt van asbestcement daken of gevels kan asbestdeeltjes bevatten. Gebruik het enkel voor gesloten circuits (bv. spoelen toiletten). Reinig na het vervangen van het dak of de gevel de dakgoten en regenwaterput of -ton om asbesthoudend sediment of slib te verwijderen

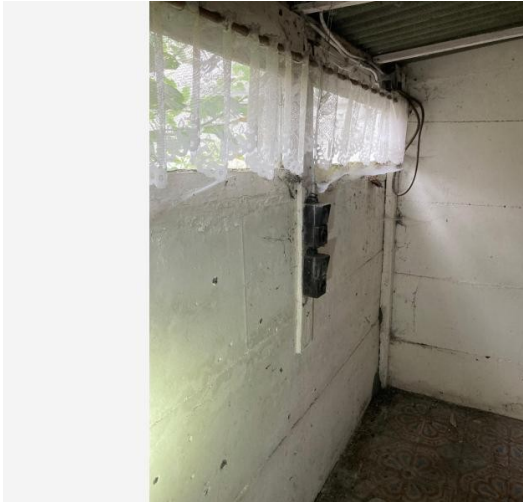
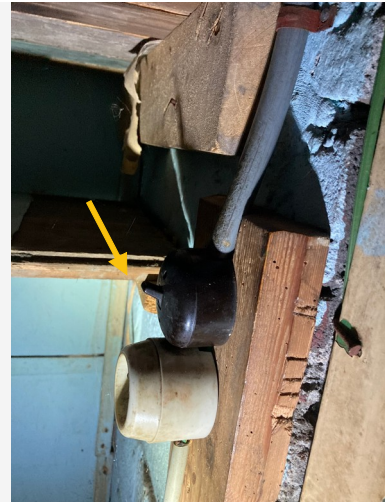
## Fiche 9: elektrische uitrusting & communicatie (bakeliet)

Asbestmateriaal

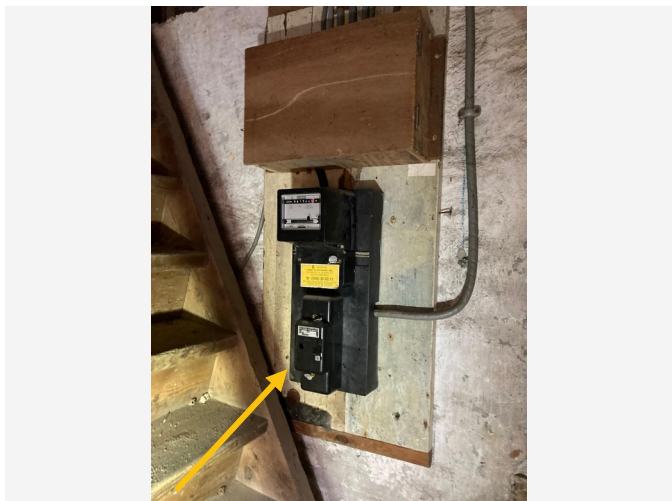
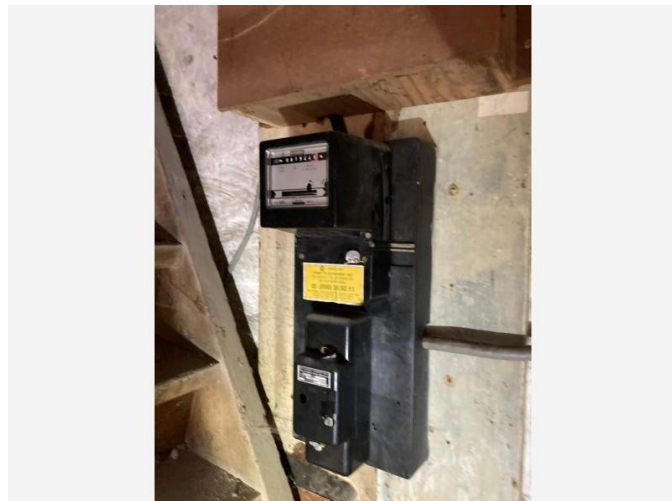
## Fiche 10: elektrische uitrusting en infrastructuur (bakeliet)

Asbestmateriaal

| Opmerking | meter netwerkbeheerder |

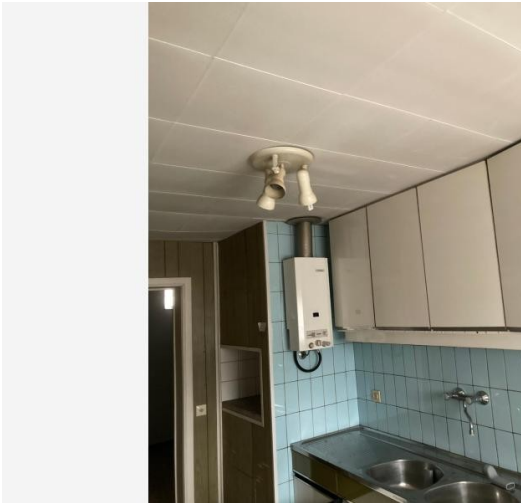
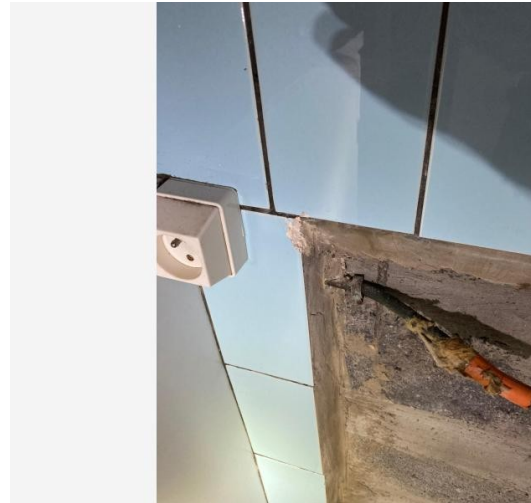
## Fiche 13: tegellijm faiences

Geen asbest

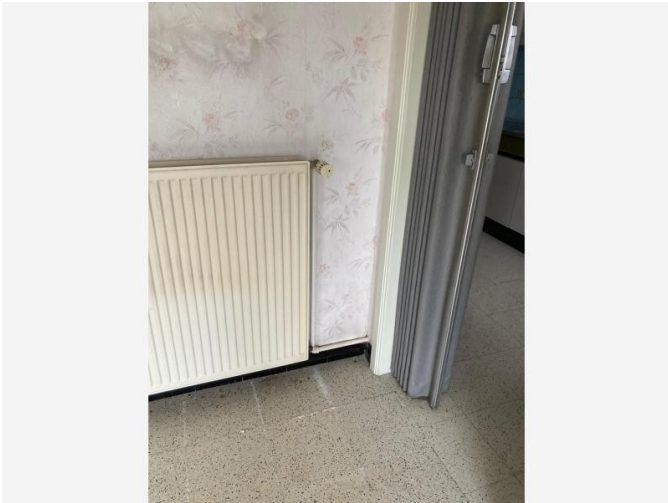
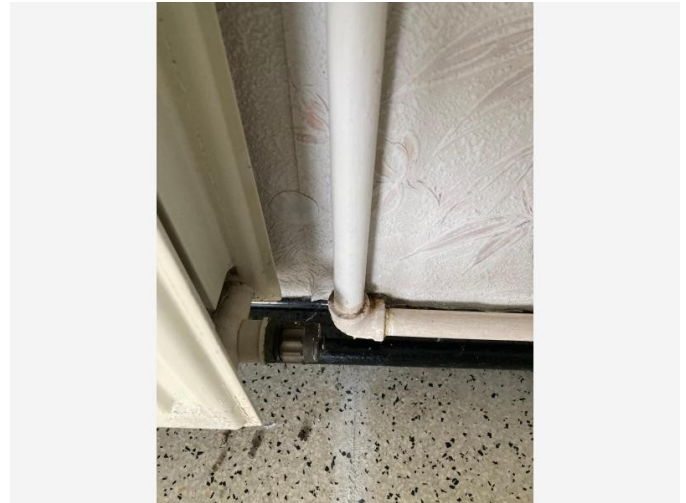
## Fiche 14: pleisterwerk muren woning

Geen asbest

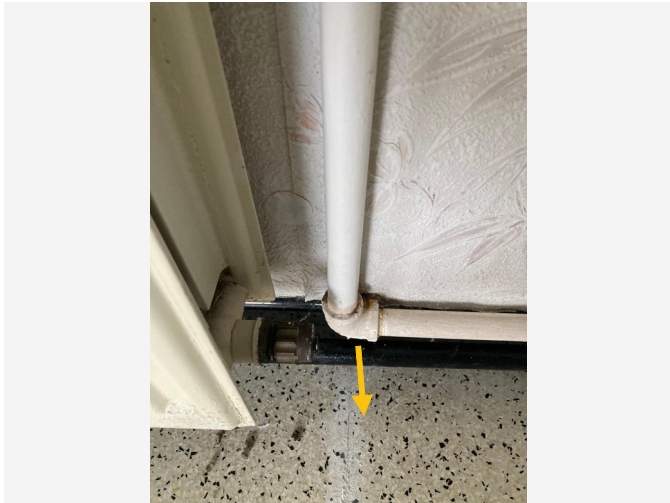
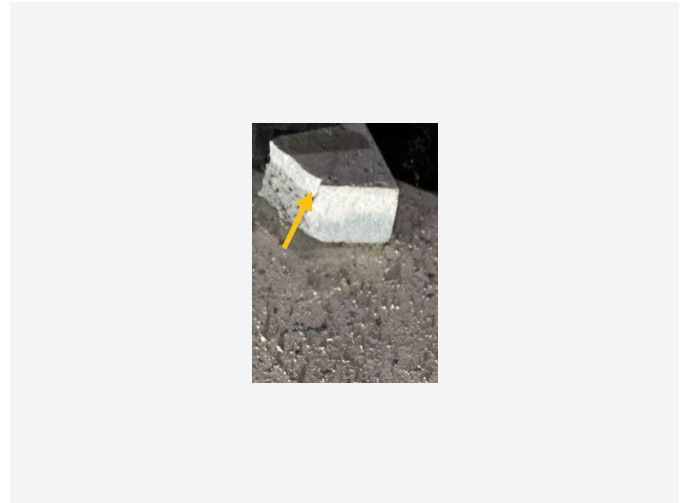
## Fiche 15: vloer woning

Geen asbest

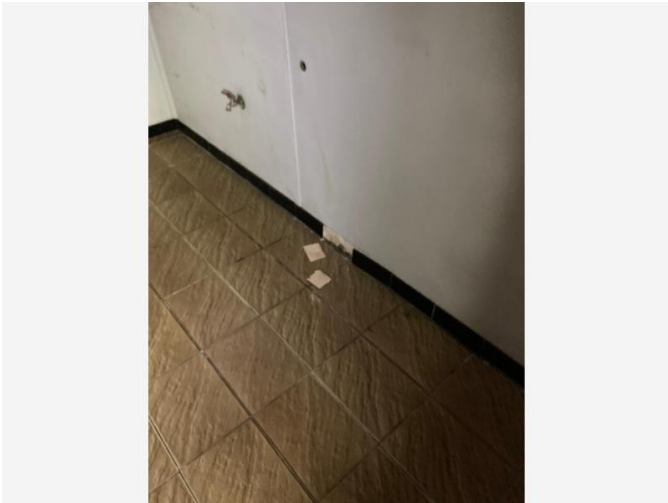
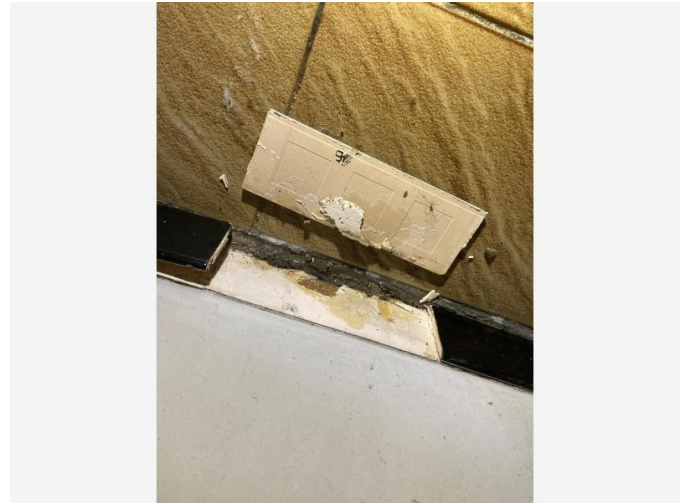
## Fiche 16: tegelljm vloerplinten

Geen asbest
