## 期 間 入 札 の 公 告

3 所 在 韮崎市中央町 395 番地 15  
 家屋 番号 395 番 15  
 種 類 店舗兼居宅  
 構 造 鉄筋コンクリート造陸屋根 2 階建  
 床 面 積 1 階 97.75 平方メートル  
 2 階 98.25 平方メートル

## 現況調査報告書

# 評 価 書

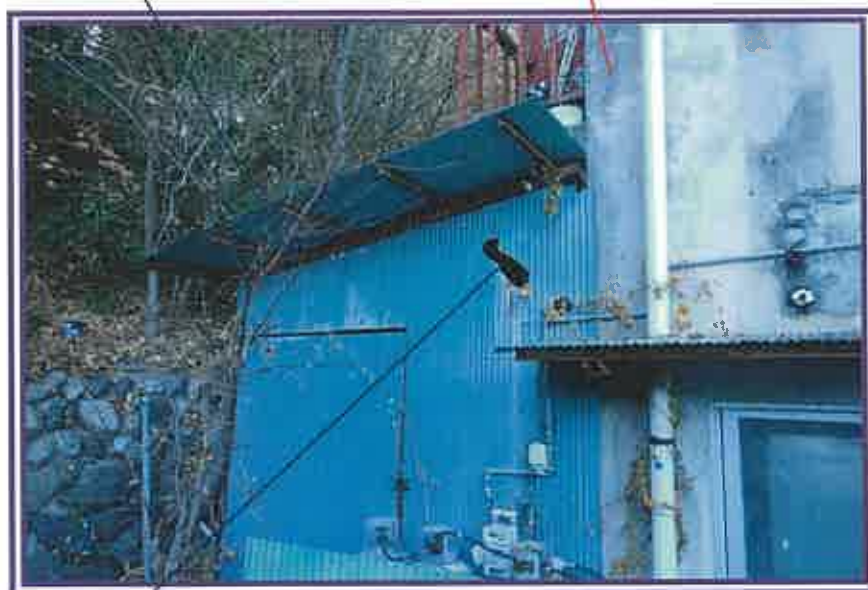
6

- 4 物件3の建物の屋上に、関係人の陳述によると、●B●●が設置した物干し場（附属構築物。軽量鉄骨造ポリカーボネート葺、縦約3.6メートル、横約2.7メートル）が存在する（写真47、48参照）。
- 5 物件3の建物の、1階店舗及び台所（写真28、29、32参照）、2階廊下（写真42参照）の各天井板に損傷が認められる。また、1階店舗に、雨漏り跡（写真30参照）及び壁の亀裂（写真31参照）が、2階廊下の天井板の歪み（写真43参照）並びに2階浴室の壁にカビ（写真46参照）が、それぞれ認められる。その他、同建物の西側増築部分（1階倉庫部分）の壁に損傷が認められる（写真6参照）ほか、屋上のフェンスに損傷が認められる（写真50参照）。

増築部分(西側)

壁の損傷箇所

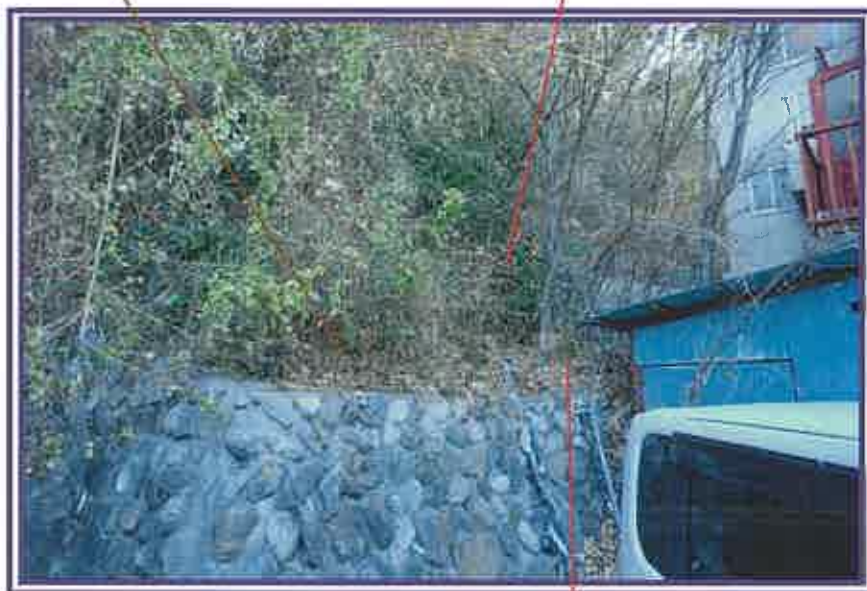
7

| その他の事項 | <p>1 公図に基づく簡易計測の結果等から、物件2の土地は、物件1の土地の西側部分を含め、擁壁よりも西側に位置するものと推察される。なお、当該箇所(高)と、物件1の土地のその他の部分(建物敷地を形成している東側部分)(低)との間に1.8メートル程度の高低差が認められる(写真7参照)。</p> <p>2 物件2の土地は、周辺隣地とともに、雑草木の繁茂した一面地を形成している。このため、物件2の土地と周辺隣地との境界は、外観上、判然としない。なお、同土地及びその周辺地は、概ね、東側から西側にかけて高くなる傾斜地を形成している(以上、写真7ないし12参照)。</p> <p>3 物件1、2の各土地間の境界付近は、雑草木の繁茂した傾斜地を形成していることなどから、両土地の境界が、外観上、判然としない(写真8、11参照)。</p> <p>4 物件2の土地は、第三者が周囲に柵をめぐらすなどして排他的に土地を管理している状況にはないこと及び一件記録中の資料等を勘案し、同土地は、本件所有者が占有する更地であると認定した。</p> <p>5 物件2の土地の西側方向に、コンクリート製の擁壁が存在する。現地の状況及び公図に基づく簡易計測の結果等から、物件2の土地と、その西側隣地(地番395番27)との境界は、当該擁壁よりも東側に位置し、当該擁壁は、上記西側隣地上に存在するものと観察した(以上、写真12参照)。</p> <p>6 参考までに、本物件の南側近隣地(地番393番2)につき、道路との境界付近から、その西側に位置する擁壁(ただし、土地建物位置概略図中、黄緑色の破線で示したもの)までの距離を計測(公図に基づく簡易計測)したところ、当該擁壁は、上記南側近隣地内に存在する可能性があるものと観察した。</p> |

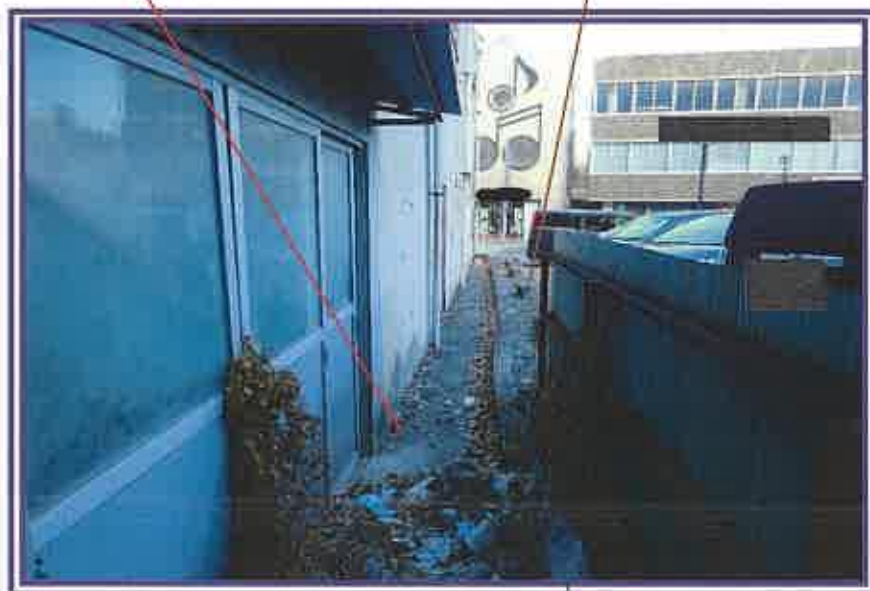
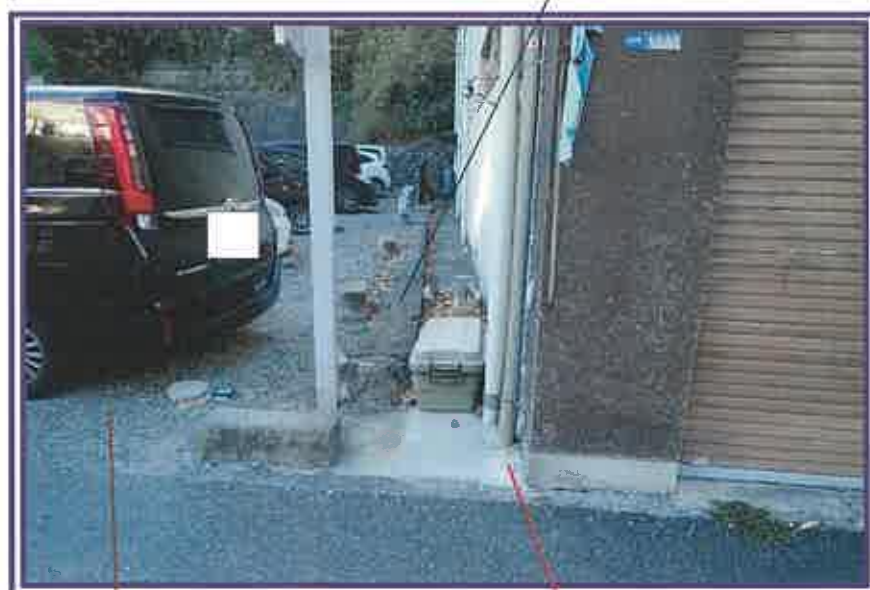
- 3 物件1の土地と、その南側隣地（地番395番2）との境界付近に土留めが設置されている。しかし、関係人の陳述及び公図に基づく簡易計測の結果並びに境界標の設置位置等によると、上記両土地の境界は、土留め付近ではなく、物件3の建物の南側に打たれているコンクリートのいずれかの位置と推察される（具体的な境界の位置は特定困難である。以上、写真17ないし19参照）。

土留め

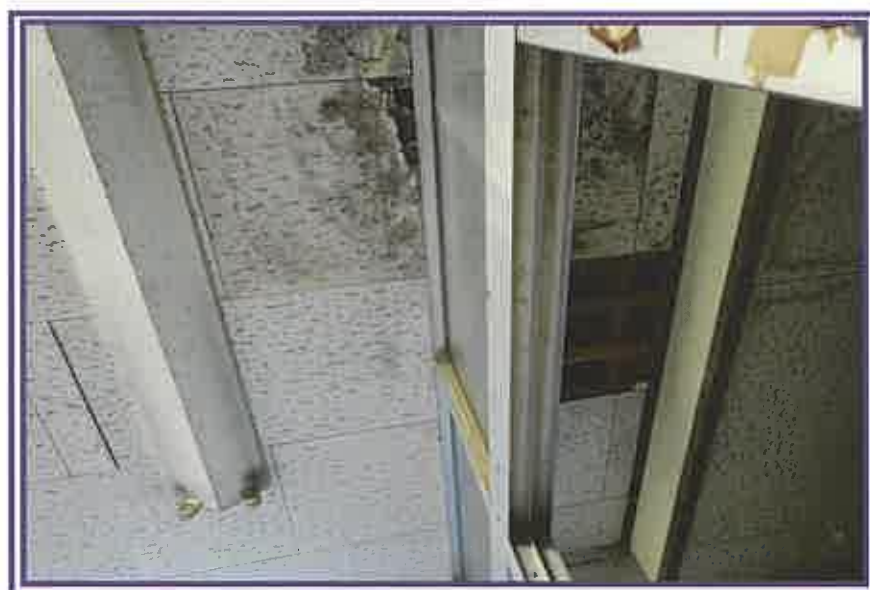
28

天井板が損傷している状況を撮影したもの(1階店舗, 台所)

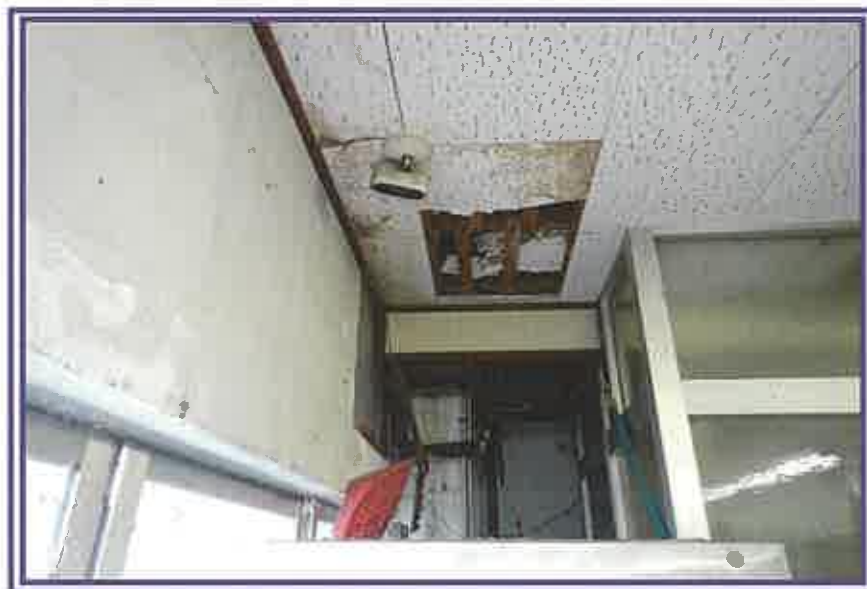
29

天井板が損傷している状況を撮影したもの(1階店舗)

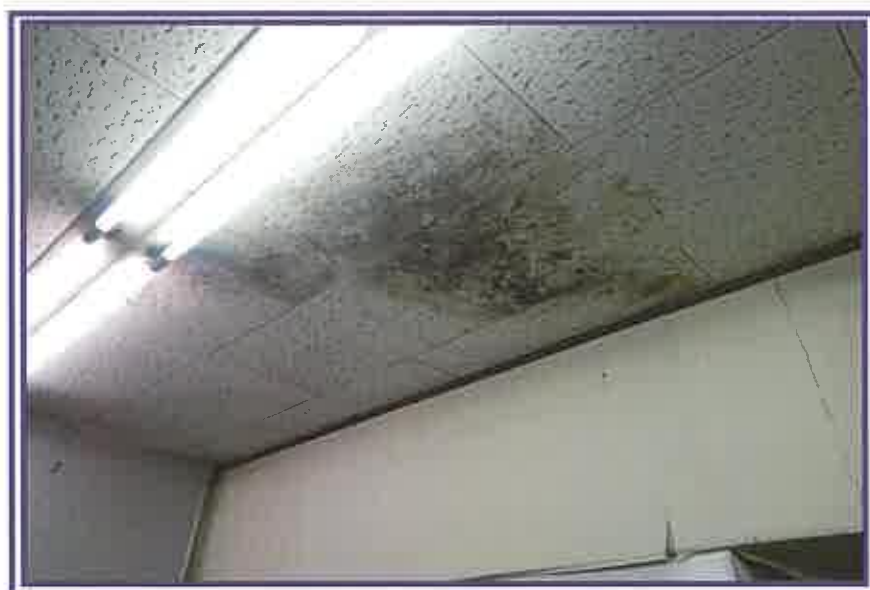
30

雨漏り跡が認められる状況を撮影したもの(1階店舗)

| 保守管理の状態 | 建物は全般的に相当劣化が進んでいる。外壁塗装劣化、雨だれ跡、クラック、室内は壁クラック、襖、障子の破れ、ベニヤ板剥離、カビ、雨漏りは1階店舗（主に台所、東側増築部周辺）と2階廊下はその影響と思われる天井板の崩落、歪みがある。野良猫が数匹出入りしており、尿臭がし不衛生な状態である。屋上の防水シートの劣化、鉄柵が腐食している。1階西側の増築された倉庫の壁に損傷（穴）がある。 |

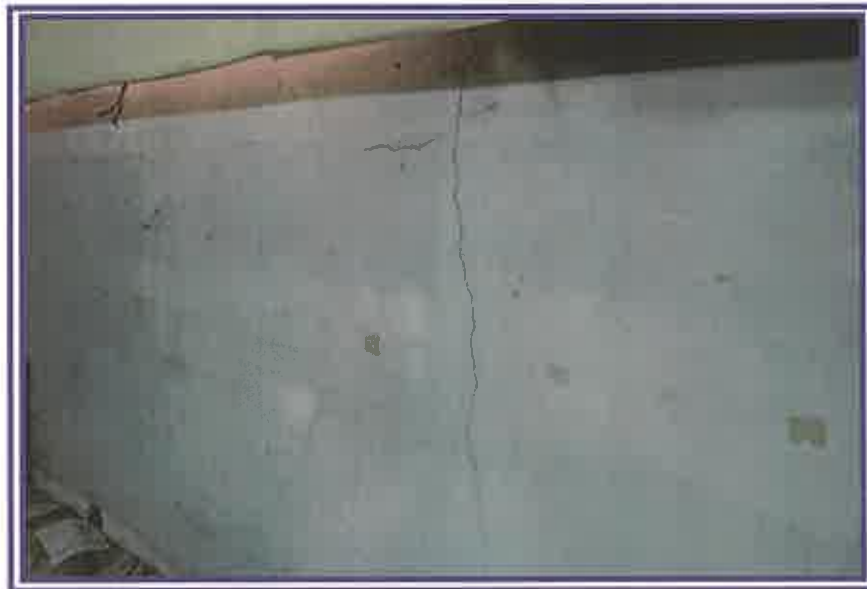
31

壁に亀裂が認められる状況を撮影したもの(1階店舗)

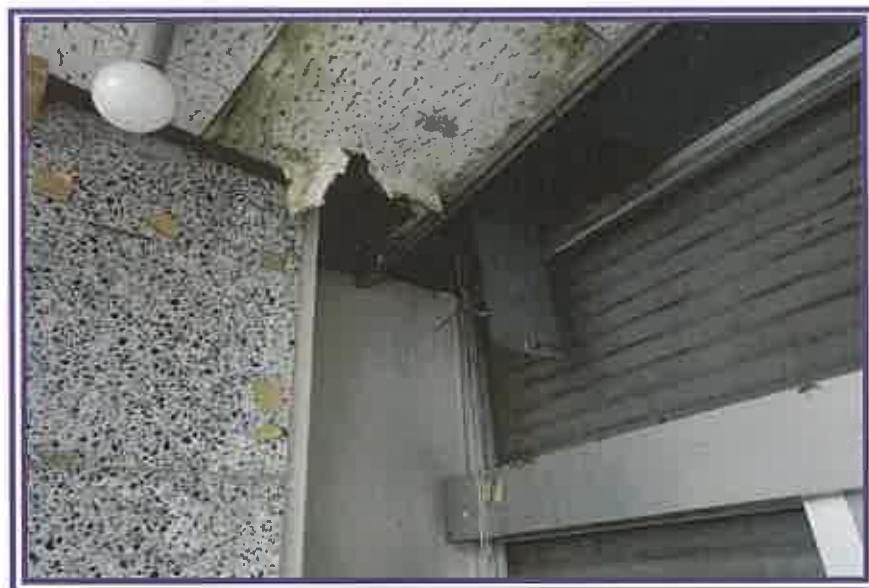
32

天井板が損傷している状況を撮影したもの(1階店舗)

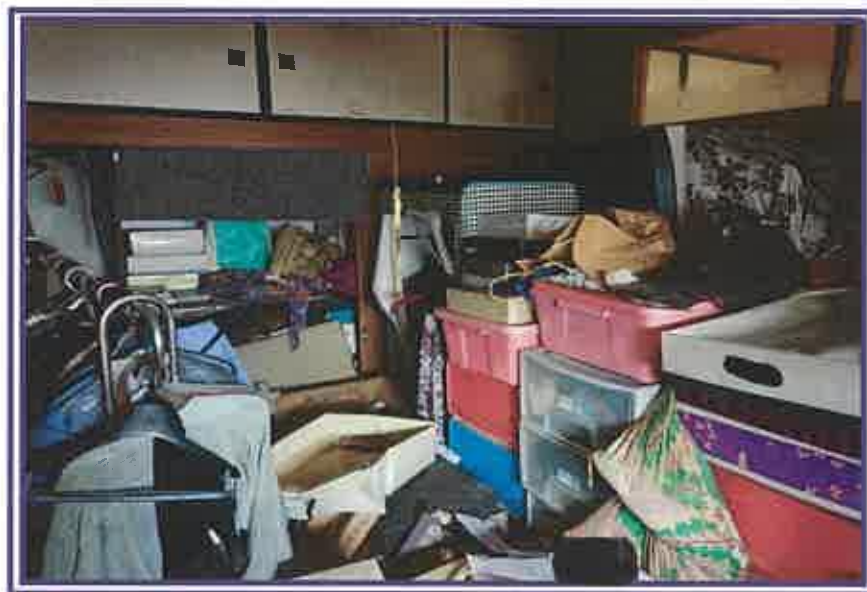
37

襦紙の損傷箇所

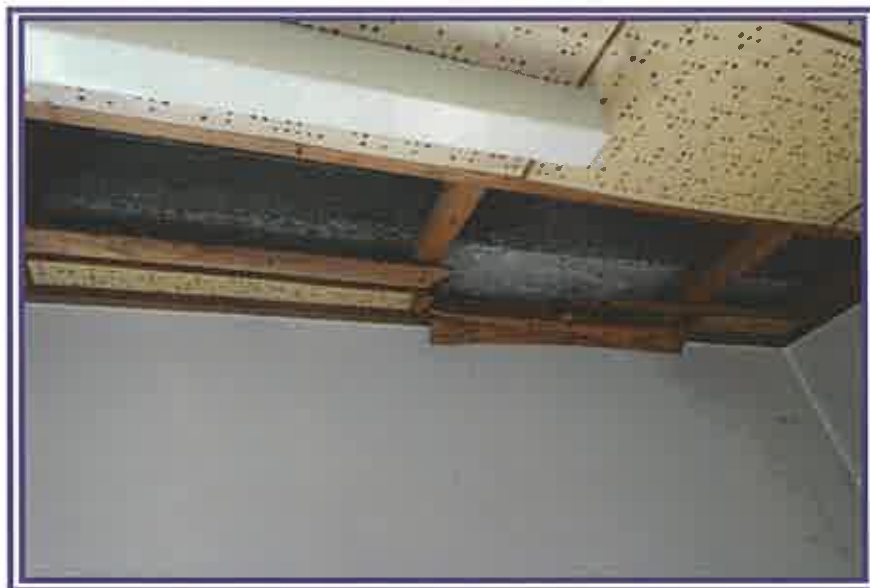
42

天井板の損傷が認められる状況を撮影したもの(2階廊下)

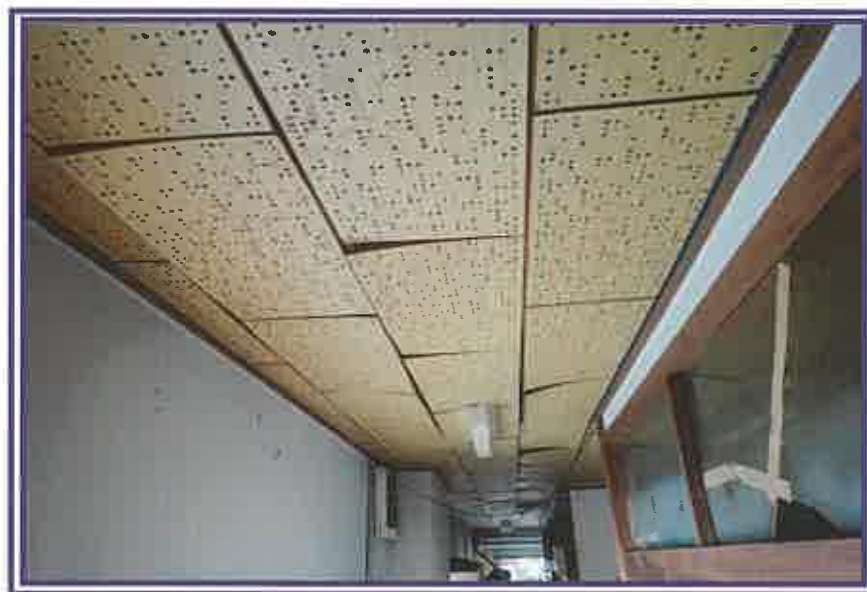
43

天井板に歪みが認められる状況を撮影したもの(2階廊下)

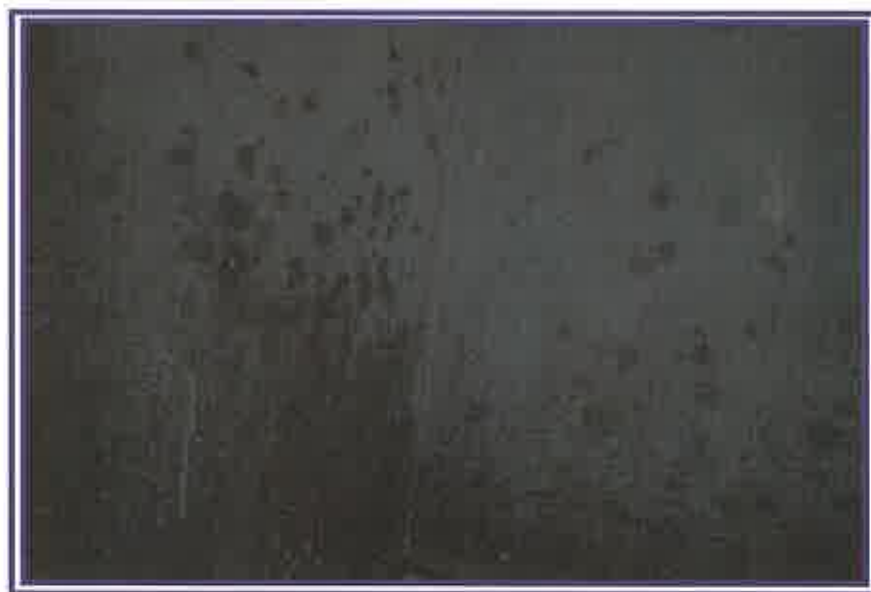
46

壁にカビが認められる状況を撮影したもの(2階浴室)

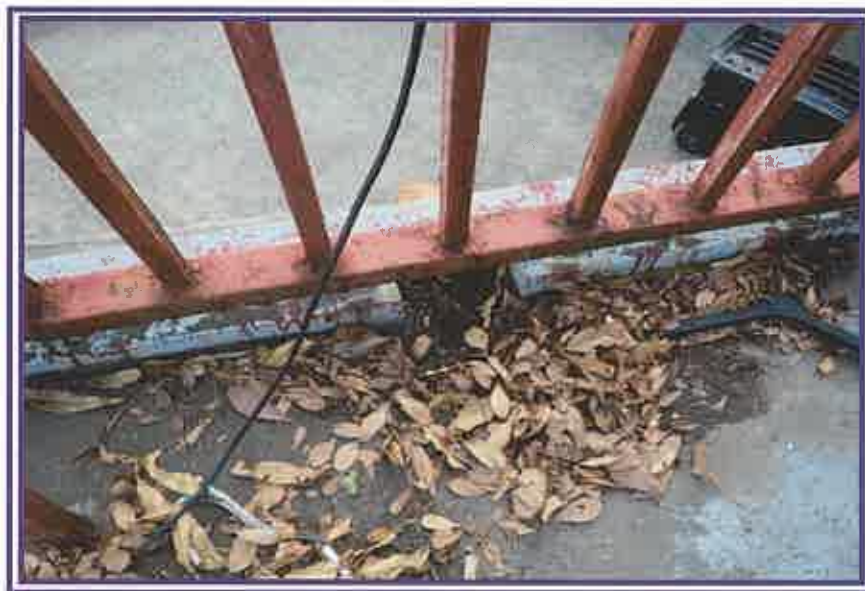
49

- 6 関係人の陳述によると、物件3の建物内で、現在、雨漏りしている箇所はないとのことであるが、現地の状況（屋上の排水口周辺に、落葉や砂などが堆積している現状。写真49参照）などから、実際には、現在も雨漏りしている可能性があるものと思われる。
- 7 物件3の建物内は、プラスチック容器や空ペットボトルなどが大量に散乱している。また、猫の尿臭が認められる（関係人の陳述によると、物件3の建物の隙間等から、野良猫が勝手に入ってくることである。）。

排水口の周辺に、落葉や砂などが堆積している状況を撮影したもの(屋上)

| 特 記 事 項 | <ul style="list-style-type: none"> <li>・本物件建物は、昭和58年頃まで食料品販売店の店舗として利用されていたが、現在は廃業している。</li> <li>・以前屋上南側に設置されていた大型室外機の重さで屋上の床にヒビが入り、雨漏りをしたため、昭和60年代に大型室外機を撤去した際に、屋上の防水工事を実施したとのことであるが、建物内の天井板の崩落状態や排水口がほぼ目詰まりしていることから、建物内には現在も雨漏りしている可能性がある。</li> <li>・建物内には至る所に、プラスチック容器、空のペットボトル、生活用品等が大量に散乱しており、建物内部を隈なく調査できたわけではなく、経年、管理状態等からも上記以外の建物不具合が存在する可能性がある。</li> </ul> |

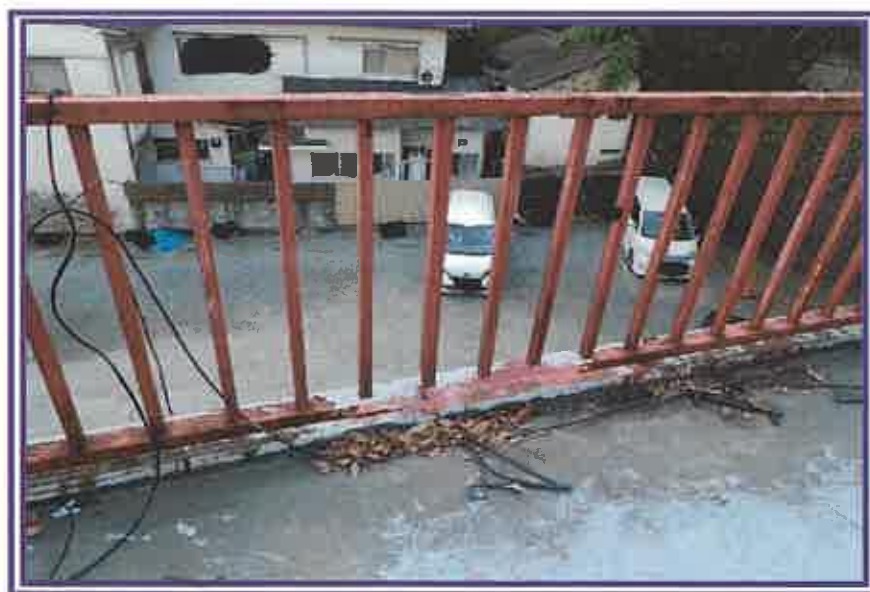
50

フェンスに損傷が認められる状況を撮影したもの(屋上)
