令和7年(ケ)第9号  
令和7年4月21日受理  
令和7年5月9日提出

## 現況調査報告書

| 住居表示 | 旭川市忠和2条4丁目6番5号 | | |

## 評 価 書

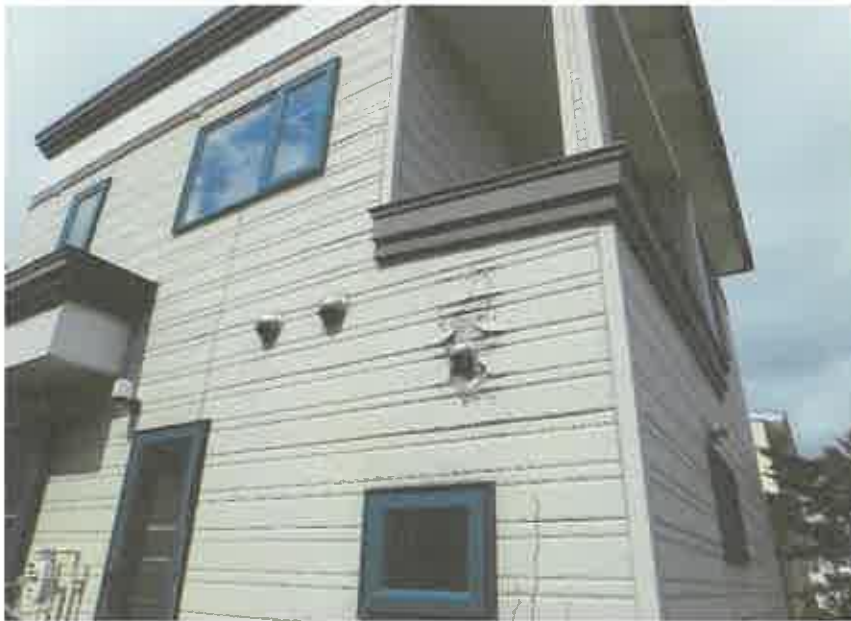
3

本件建物の外壁の損傷状況

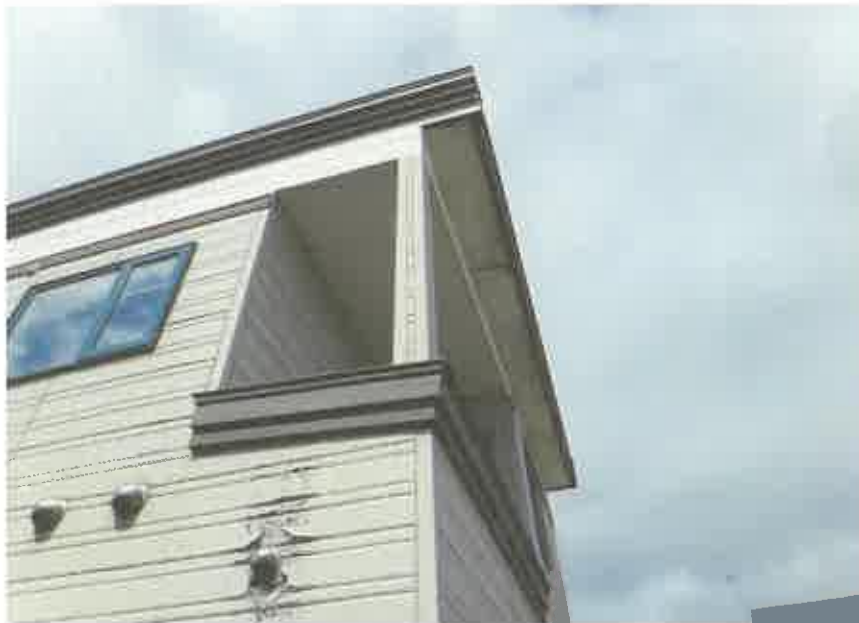
4

本件建物の軒裏ボードの損傷状況

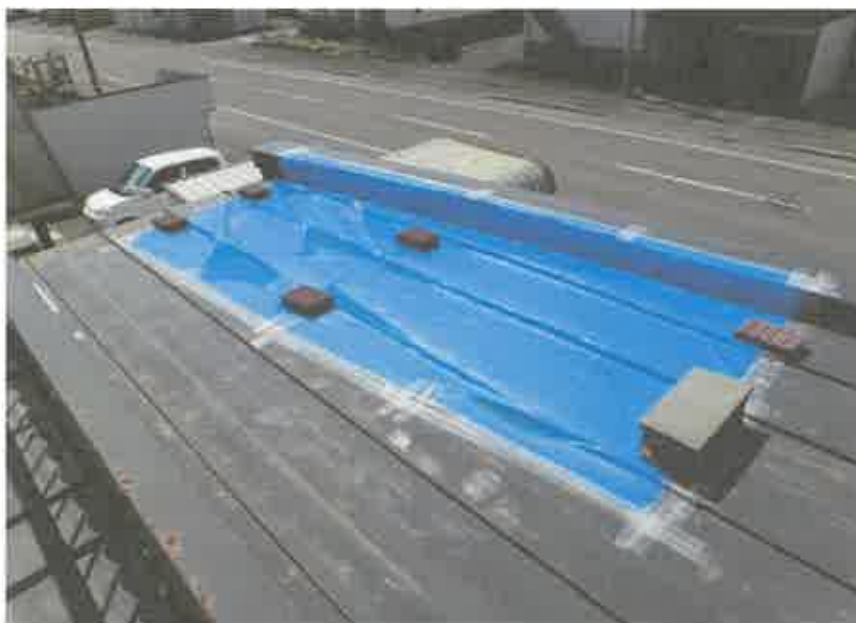
16

2階バルコニー先の屋根（1階居間の上）の雨漏り部分

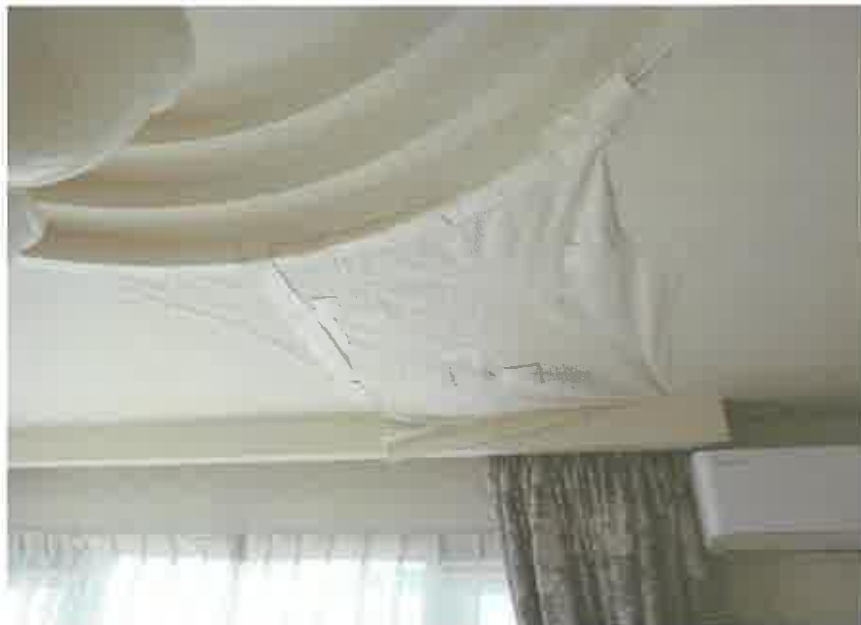
17

1 階居間の天井の雨漏り跡

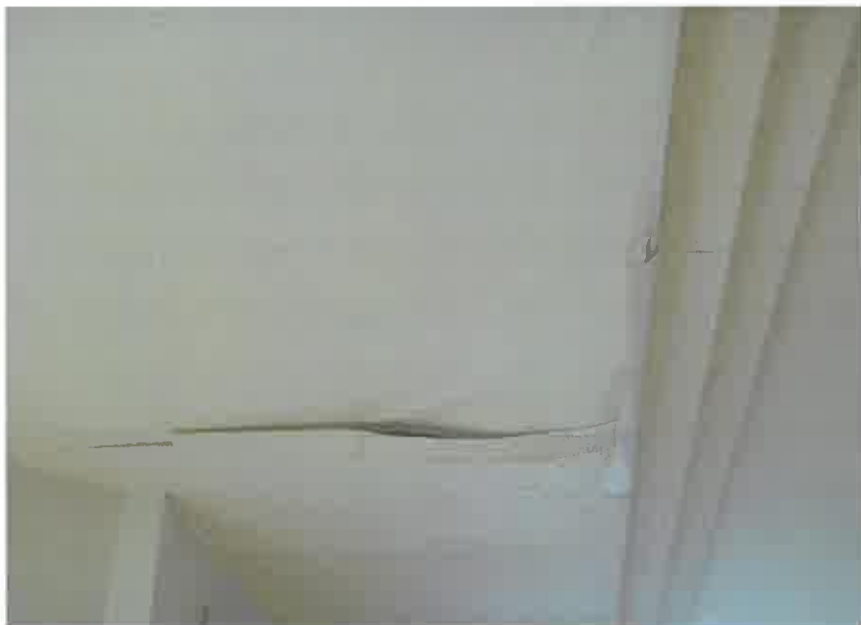
18

1 階居間の天井クロスの剥離

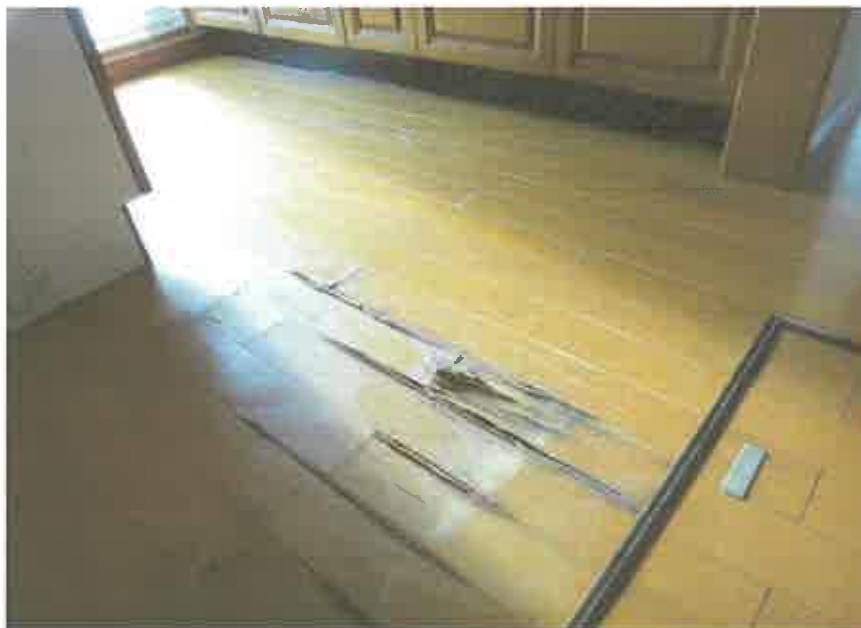
19

1 階台所の床の損傷

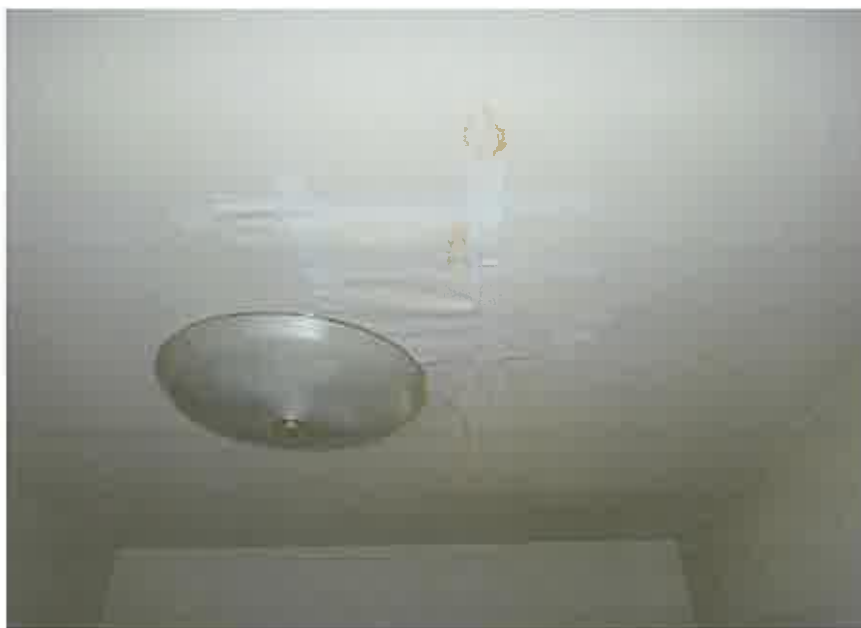
20

1 階洋室 1 の天井の水漏れ跡

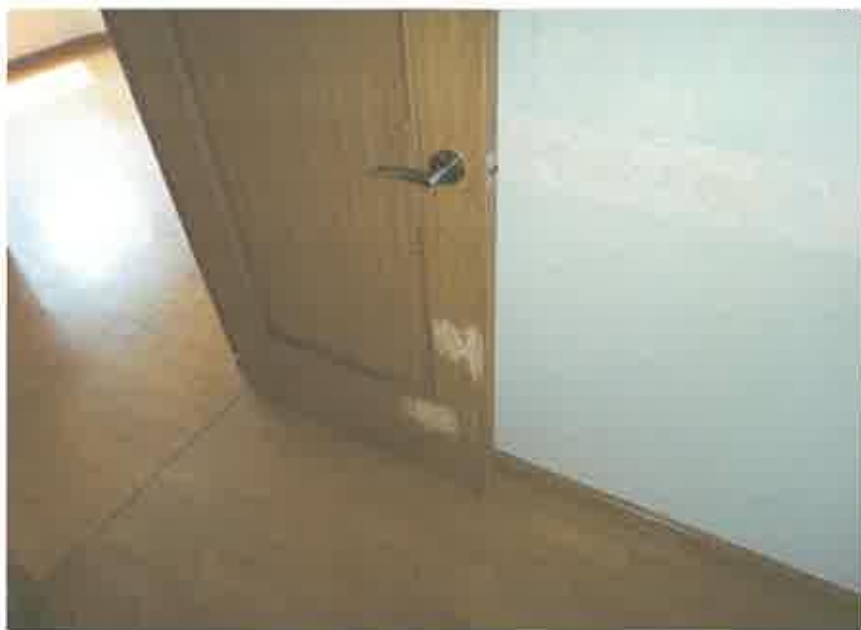
21

1 階洋室 1 のドアの損傷

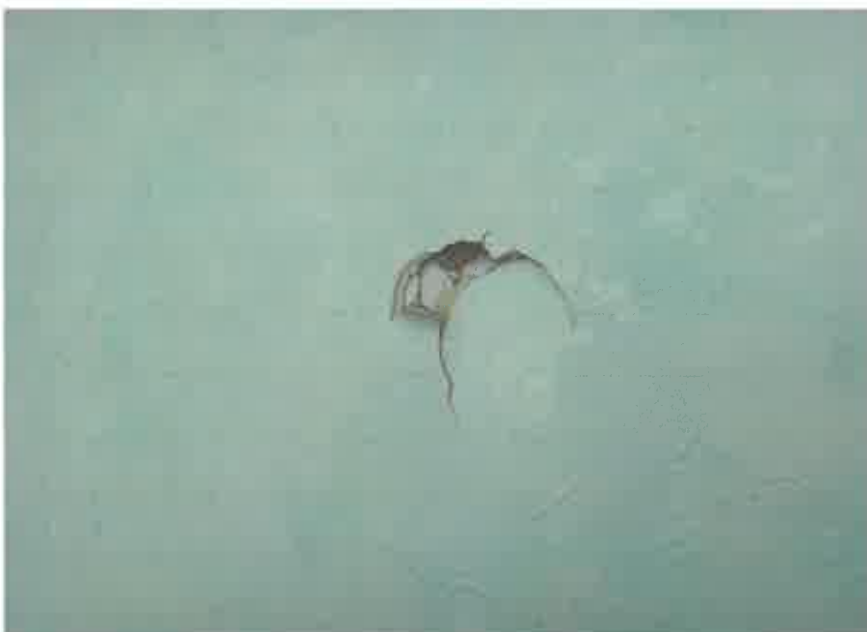
22

階段付近の壁の凹み穴

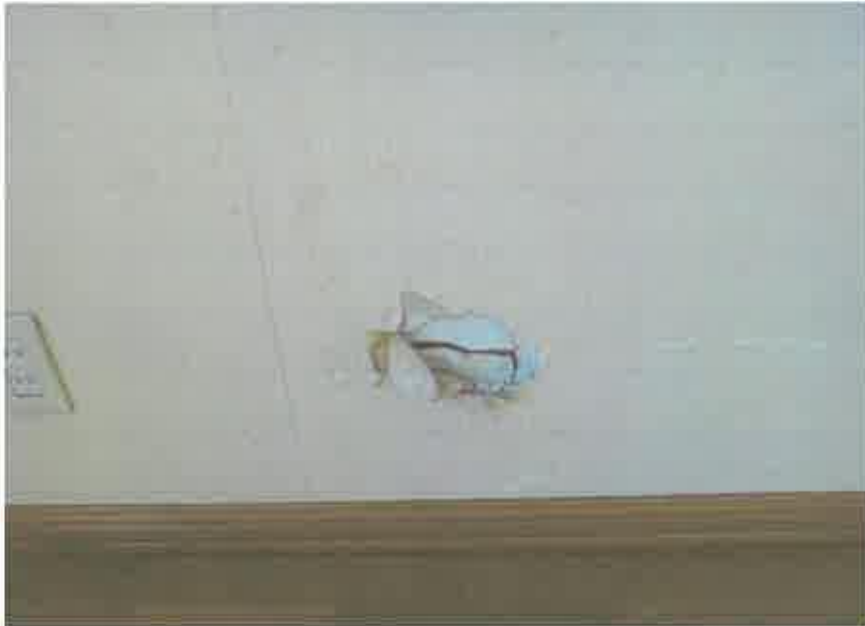
23

2階洋室3の略南西側窓下の凹み穴

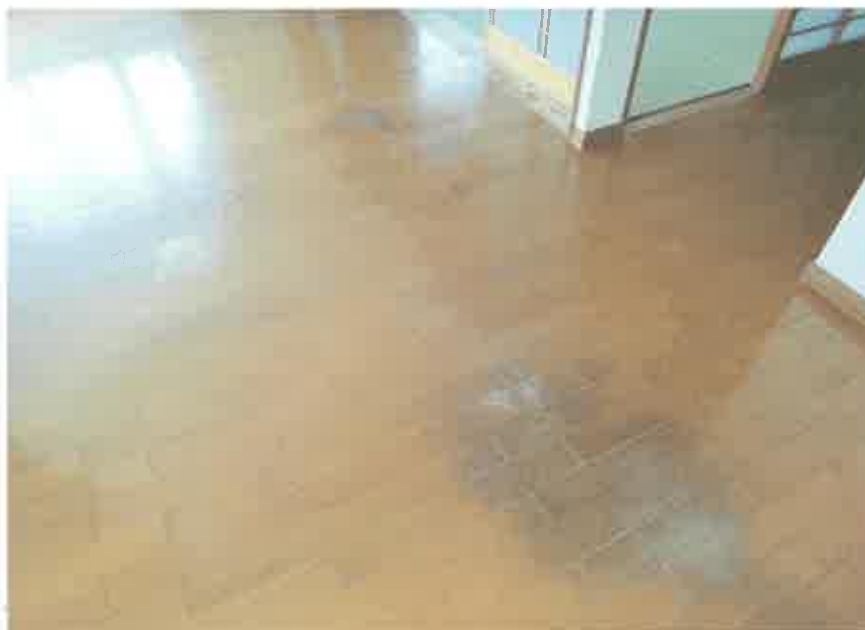
24

1階居間の床の染み

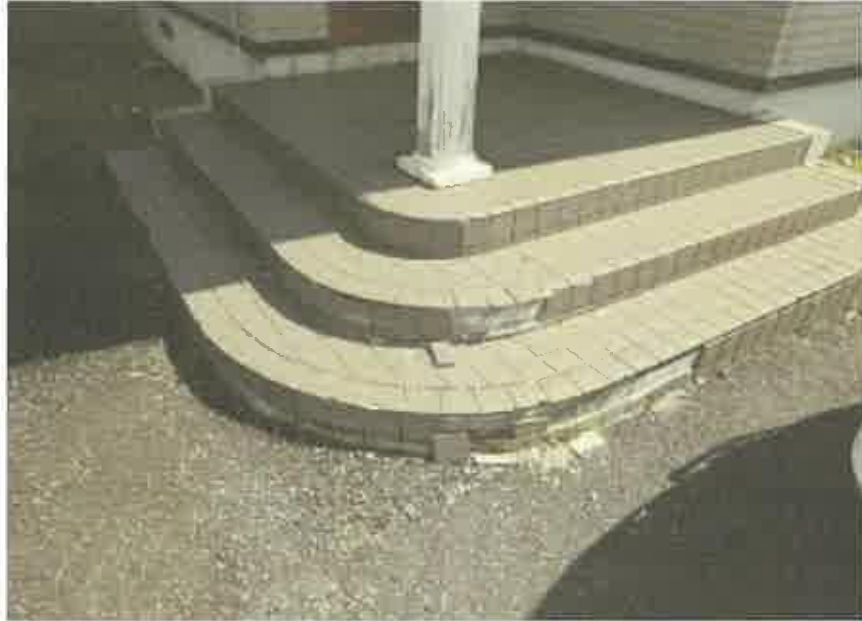
玄関ポーチの損傷
