Patrimonio

planta 9

Convento San Agustín: Entendimiento de las ruinas a través de la fotografía.

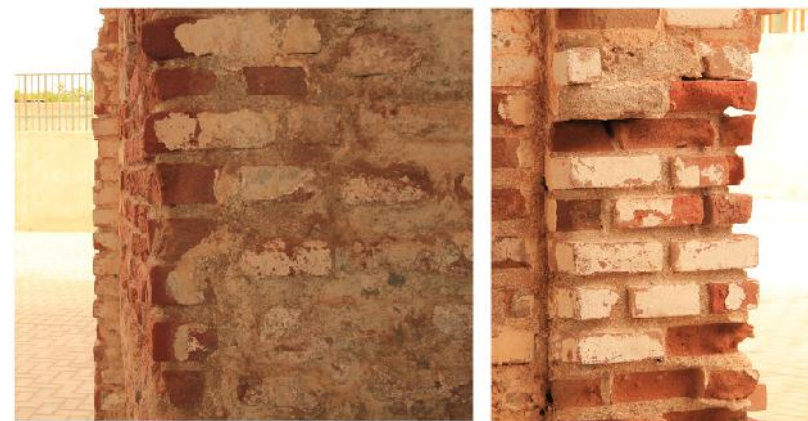
fig. 05. Muros de ladrillo.

Por otro lado, el estado de los muros en lo que queda de estructura se encuentra en estado regular, todos están hechos de ladrillo de 0,345 x 0,165 x 0,065 m, algunos completos y otros desplomados y en pedazos, algunos espacios mantienen las cuatro paredes, mientras otros perdieron algunos cerramientos (S.Negro , m. Amoros , 2015).

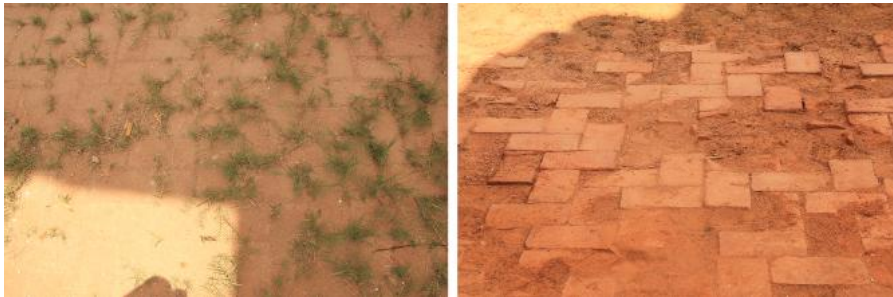
fig. 07. Pisos.

El piso de las instalaciones es de adoquines de concreto, en el exterior los ladrillos están en mejor estado, dentro del lugar el adoquín esta desgastado y solo perdura en algunas zonas, en su mayoría se encuentra entre los ambientes una pasarela de listones de madera.

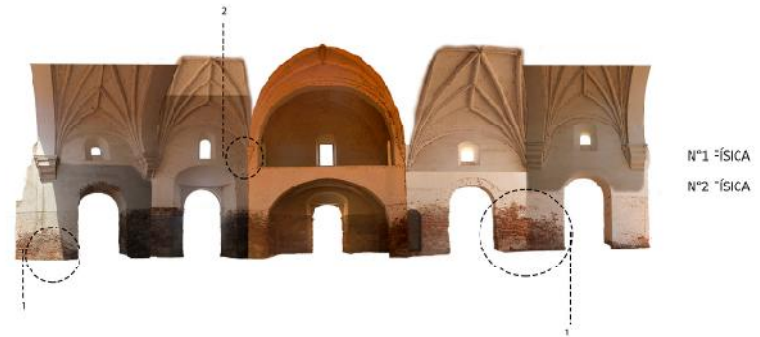
fig. 19. Ortofotos de la nave central.

Nave central

Las dos lesiones son de tipo física, la primera fue porque la pintura desapareció por la erosión atmosférica. La segunda debido a la Suciedad en la zona de los plementos por la falta de mantenimiento (Zanni, 2008).

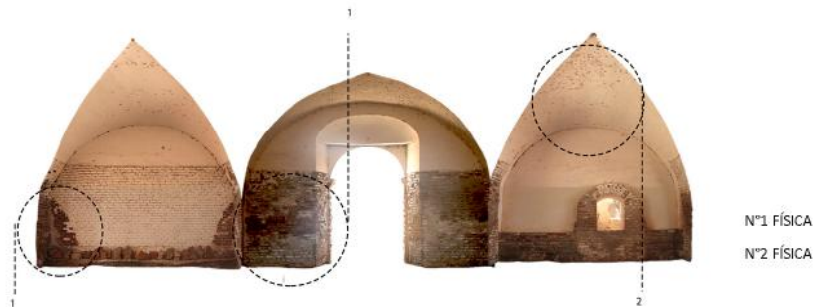
fig. 20. Ortofotos del sotocoro.

Sotocoro

Las dos lesiones son de tipo física, la primera fue porque la pintura desapareció por la erosión atmosférica. La segunda debido a la Suciedad en la zona de los plementos por la falta de mantenimiento.

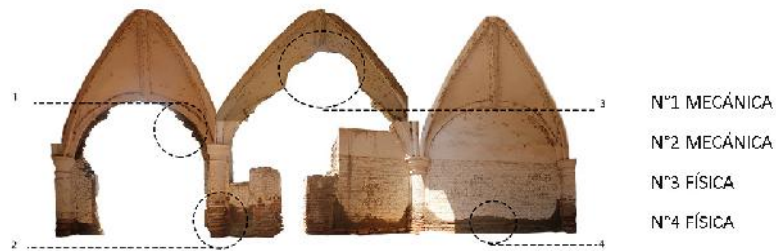
fig. 17. Ortofoto de la posible sala capitular

Posible sala capitular

Las primeras dos sufrieron lesiones tipo mecánica por el desplome de una pared que dejó como vestigio filas de ladrillo a la vista y de los ladrillos superiores en las arquerías respectivamente debido a un posible impacto dinámico, las últimas dos son de tipo física puesto que la erosión atmosférica en las columnas hizo desaparecer los ladrillos bajos y también la pintura todo esto por la erosión atmosférica (Zanni, 2008).

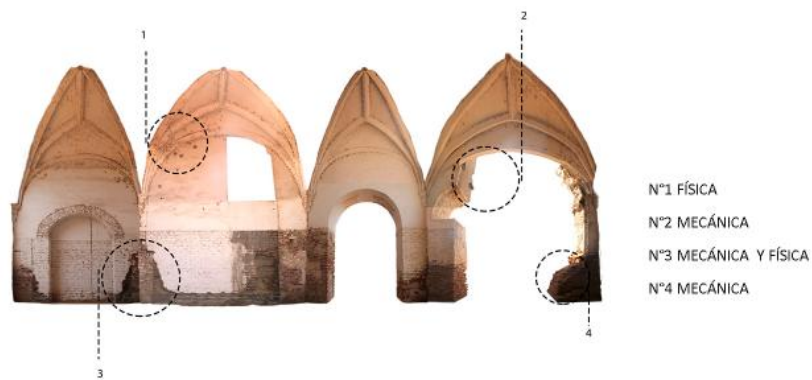
fig. 18. Ortofotos de la capilla al lado de la epístola.

Capilla al lado de la epístola

La primera lesión es de tipo física debido a la suciedad en la zona de los plementos por telarañas por la falta de mantenimiento la segunda y cuarta de tipo mecánica se deben al desplome del cerramiento de ladrillo y el de una pared que dejó vestigios en la base por un posible impacto dinámico la tercera de tipo mecánico física es porque la base de las uniones de las arquerías se asentaron y erosionaron, la mayor parte perdieron ladrillos y son más estrechas conforme más baja al suelo todo ello debido a la falta de protección del área, el viento y el nulo mantenimiento.

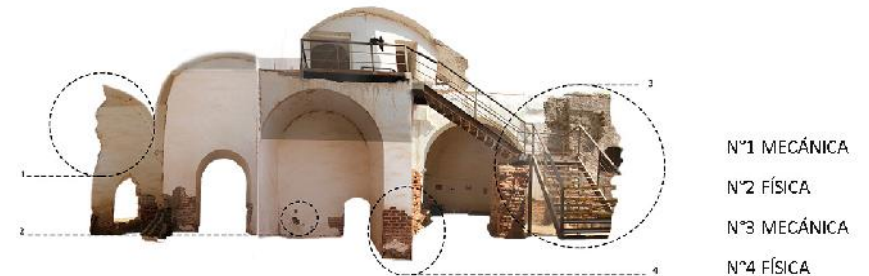
fig. 16. Ortofoto de la escalera al coro.

Escalera al coro

La primera y tercera lesión de tipo mecánica se deben al desplome de una antigua pared y nervadura y del total de la escalera y el uso de una nueva y contemporánea todo ello por el posible impacto dinámico, la segunda y cuarta por el enconchamiento de la pintura que genera la apertura al muro de ladrillo y la pintura que desapareció debido al paso del tiempo y la erosión atmosférica (Zanni, 2008).

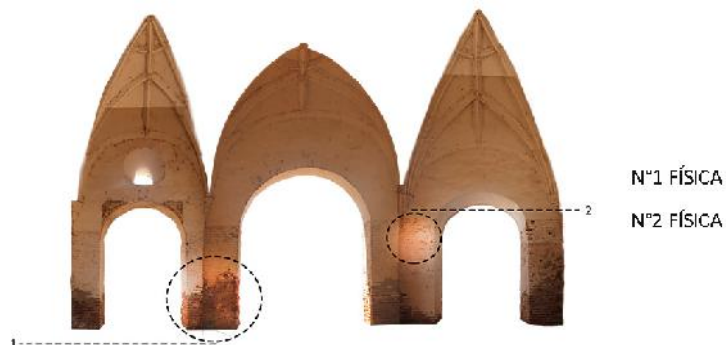
fig. 14. Ortofoto del lado del evangelio 3.

La lesión uno de tipo física debido a la pintura que desapareció en las paredes parece corresponder a la erosión atmosférica, la segunda del mismo tipo es el enlucido que adelgazo a punto de toparse con el ladrillo ocasionado por el mismo factor (Zanni, 2008).

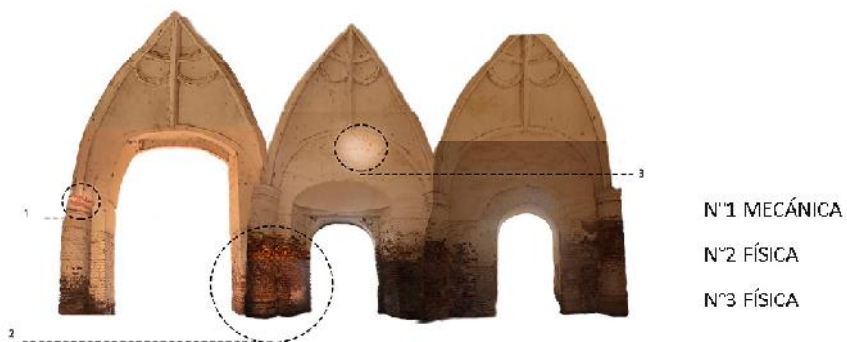
fig. 15. Ortofoto del tránsito de la iglesia al patio.

Tránsito de la iglesia al patio

La primera lesión de tipo mecánica se debe al desplome en la moldura de la columna por el paso del tiempo la segunda y tercera de tipo física ya que la erosión atmosférica en las columnas hizo desaparecer los ladrillos bajos también por el paso del tiempo y la suciedad en la zona de los plementos y telarañas por la falta de mantenimiento (Zanni, 2008).

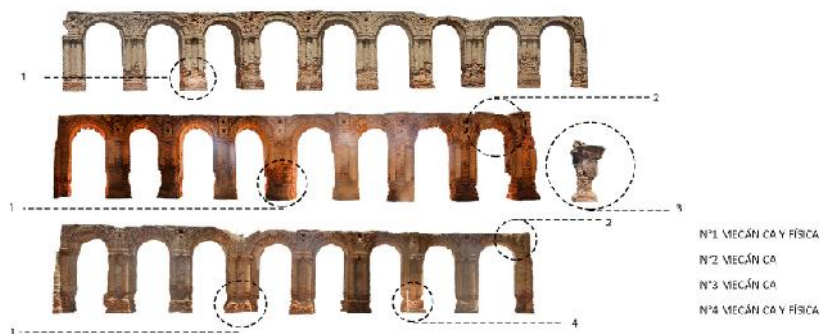
fig. 11. Ortofotos del claustro.

Claustro

La primera lesión es de tipo mecánico física, la base de las uniones de las arquerías se asentó y erosionaron, la mayor parte han perdido ladrillos y son más estrechas conforme más baja al suelo es probable que la falta de protección del área, el viento y el nulo mantenimiento lo hallan ocasionado, la segunda es de tipo mecánica pues se desplomaron los ladrillos superiores en las arquerías por el posible impacto dinámico, y el paso del tiempo además del desplome por rotación en la arquería y rotura por derrumbe

también por el posible impacto dinámico la cuarta es físico mecánica debido a la rotura de la base de algunas pilastras sostenidas provisionalmente con un palo de madera quizá por la exposición a la intemperie y erosión atmosférica (Zanni, 2008).

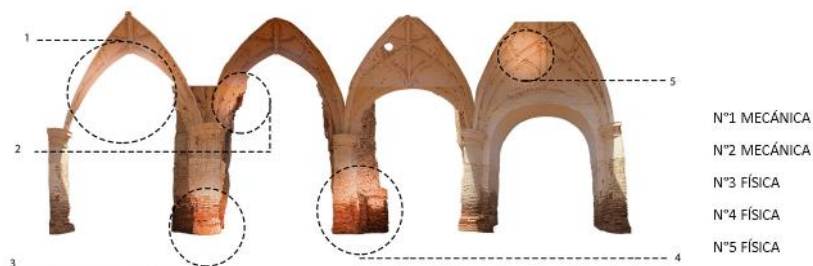
fig. 12. Ortofoto del lado del evangelio 1.

Capillas al lado del evangelio

La primera y segunda son de tipo mecánica debido al desplome del plemento y desaparición del antiguo muro de ladrillo

por el posible impacto dinámico también el desplome de los ladrillos superiores en las arquerías por el mismo motivo, de la tercera a la quinta son de tipo físico ya que la erosión atmosférica en las columnas hizo desaparecer los ladrillos bajos debido a las inclemencias del tiempo, la pintura desapareció de esta zona también por la erosión atmosférica, además de la suciedad en la zona de los plementos y telarañas por falta de mantenimiento (Zanni, 2008).

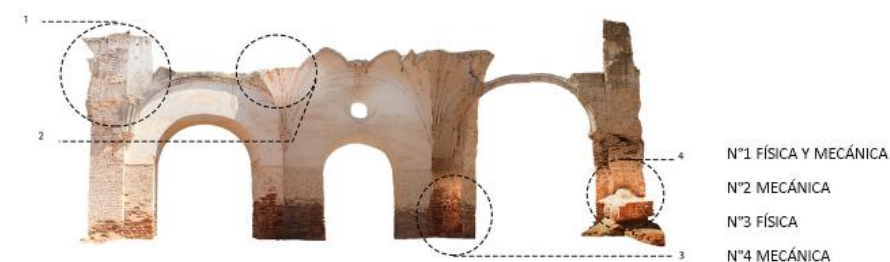
fig. 13. Ortofoto del lado del evangelio 2.

La primera lesión es de tipo físico mecánica pues la zona alta se ve incompleta y desgastada por el desplome de algo que la sostenía la segunda y la quinta de tipo mecánico corresponde al desplome de la antigua cubierta por el posible impacto dinámico y la erosión atmosférica en las columnas que hizo desaparecer los ladrillos bajos, la tercera es de tipo física por el desplome de una pared que dejó vestigios en la base quizá por el paso del tiempo y un posible impacto dinámico (Zanni, 2008).

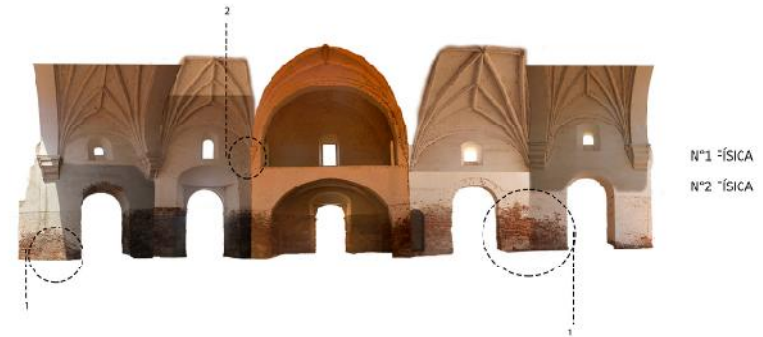
fig. 19. Ortofotos de la nave central.

Nave central

Las dos lesiones son de tipo física, la primera fue porque la pintura desapareció por la erosión atmosférica. La segunda debido a la Suciedad en la zona de los plementos por la falta de mantenimiento (Zanni, 2008).

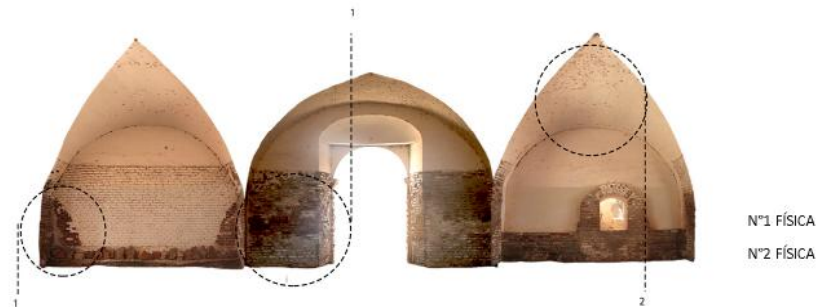
fig. 20. Ortofotos del sotocoro.

Sotocoro

Las dos lesiones son de tipo física, la primera fue porque la pintura desapareció por la erosión atmosférica. La segunda debido a la Suciedad en la zona de los plementos por la falta de mantenimiento.

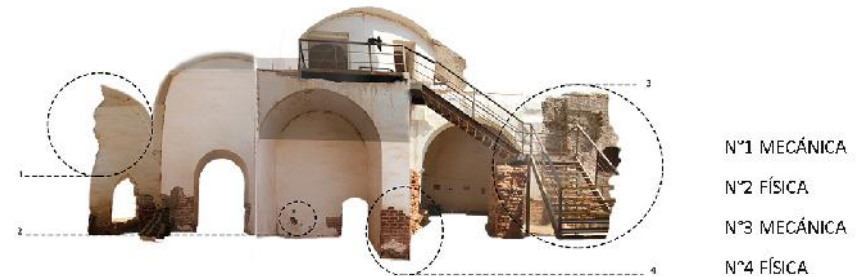
fig. 16. Ortografía de la escalera al coro.

Escalera al coro

La primera y tercera lesión de tipo mecánica se deben al desplome de una antigua pared y nervadura y del total de la escalera y el uso de una nueva y contemporánea todo ello por el posible impacto dinámico, la segunda y cuarta por el enconchamiento de la pintura que genera la apertura al muro de ladrillo y la pintura que desapareció debido al paso del tiempo y la erosión atmosférica (Zanni, 2008).

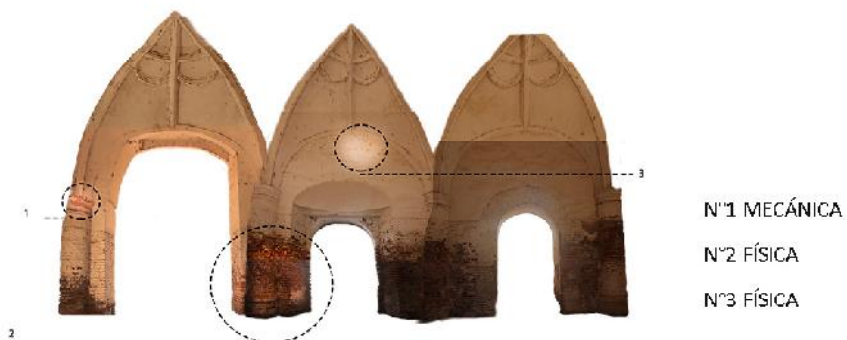
fig. 15. Ortofoto del tránsito de la iglesia al patio.

Tránsito de la iglesia al patio

La primera lesión de tipo mecánica se debe al desplome en la moldura de la columna por el paso del tiempo la segunda y tercera de tipo física ya que la erosión atmosférica en las columnas hizo desaparecer los ladrillos bajos también por el paso del tiempo y la suciedad en la zona de los plementos y telarañas por la falta de mantenimiento (Zanni, 2008).

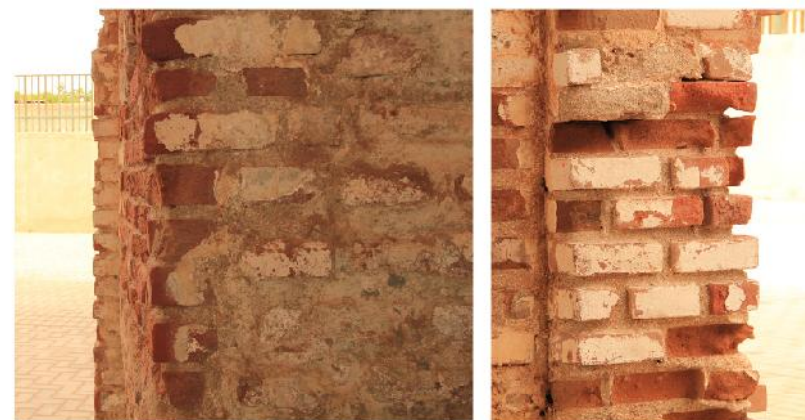
fig. 05. Muros de ladrillo.

Por otro lado, el estado de los muros en lo que queda de estructura se encuentra en estado regular, todos están hechos de ladrillo de 0,345 x 0,165 x 0,065 m, algunos completos y otros desplomados y en pedazos, algunos espacios mantienen las cuatro paredes, mientras otros perdieron algunos cerramientos (S.Negro , m. Amoros , 2015).

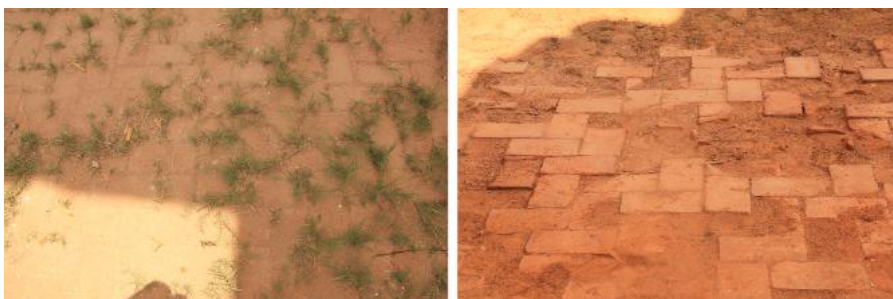
fig. 07. Pisos.

El piso de las instalaciones es de adoquines de concreto, en el exterior los ladrillos están en mejor estado, dentro del lugar el adoquín esta desgastado y solo perdura en algunas zonas, en su mayoría se encuentra entre los ambientes una pasarela de listones de madera.

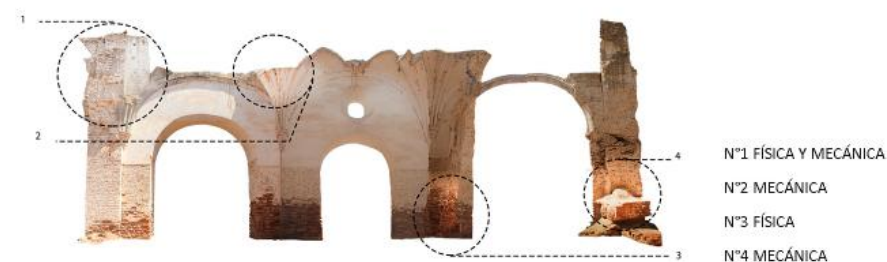
fig. 13. Ortofoto del lado del evangelio 2.

por el posible impacto dinámico también el desplome de los ladrillos superiores en las arquerías por el mismo motivo, de la tercera a la quinta son de tipo físico ya que la erosión atmosférica en las columnas hizo desaparecer los ladrillos bajos debido a las inclemencias del tiempo, la pintura desapareció de esta zona también por la erosión atmosférica, además de la suciedad en la zona de los plementos y telarañas por falta de mantenimiento (Zanni, 2008).

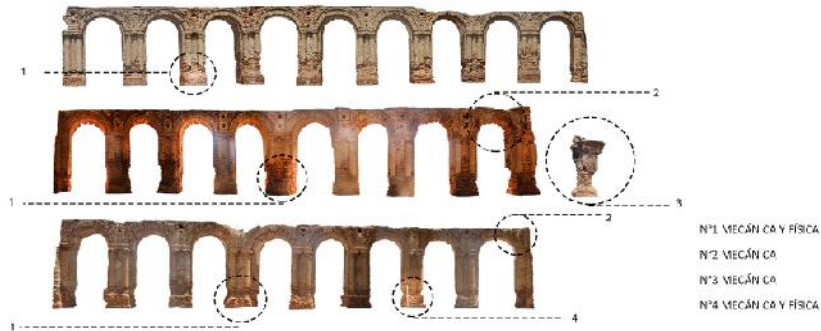
fig. 11. Ortofotos del claustro.

también por el posible impacto dinámico la cuarta es físico mecánica debido a la rotura de la base de algunas pilastras sostenidas provisionalmente con un palo de madera quizá por la exposición a la intemperie y erosión atmosférica (Zanni, 2008).

Claustro

La primera lesión es de tipo mecánico física, la base de las uniones de las arquerías se asentó y erosionaron, la mayor parte han perdido ladrillos y son más estrechas conforme más baja al suelo es probable que la falta de protección del área, el viento y el nulo mantenimiento lo hallan ocasionado, la segunda es de tipo mecánica pues se desplomaron los ladrillos superiores en las arquerías por el posible impacto dinámico, y el paso del tiempo además del desplome por rotación en la arquería y rotura por derrumbe

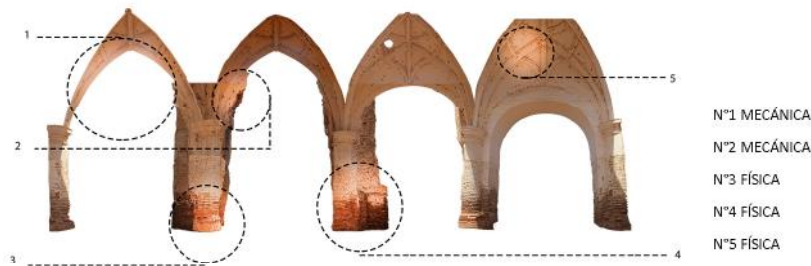
fig. 12. Ortofoto del lado del evangelio 1.

Capillas al lado del evangelio

La primera y segunda son de tipo mecánica debido al desplome del plemento y desaparición del antiguo muro de ladrillo
