# Asbestinventarisatetest

Sint-Markoenstraat 13, 9032 Gent

Attestnummer : 20230523-000437.000

Uitgegeven op : 23.05.2023

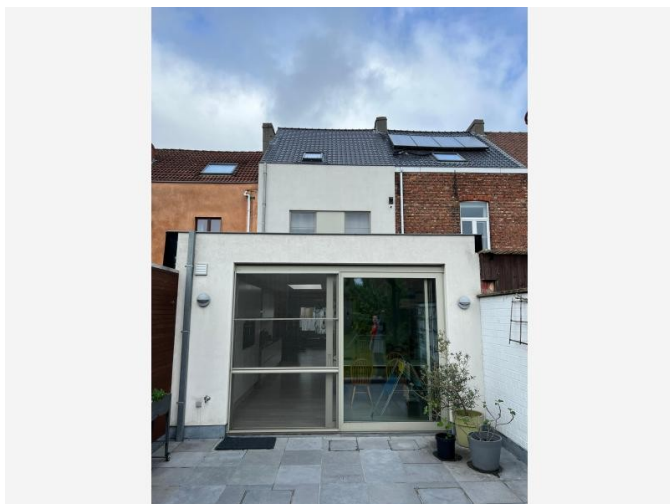
Situeringfoto

**Bouwjaar:** 2012

*Constructies gebouwd vanaf 2001 moeten niet onderzocht worden*

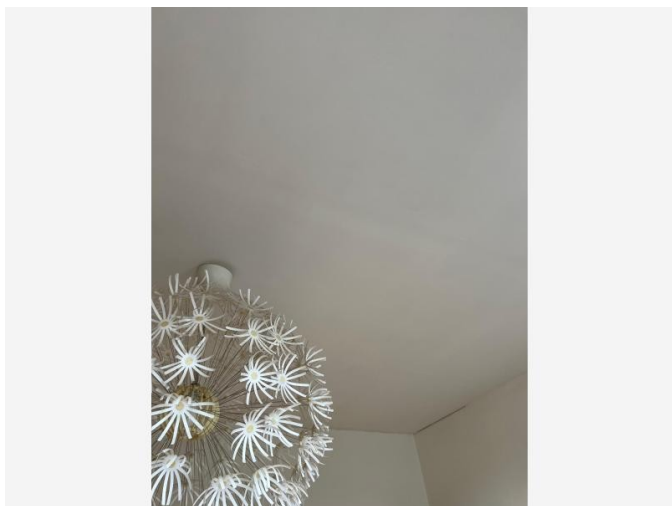
De plafonds zijn in gyproc en dus niet asbestverdacht.

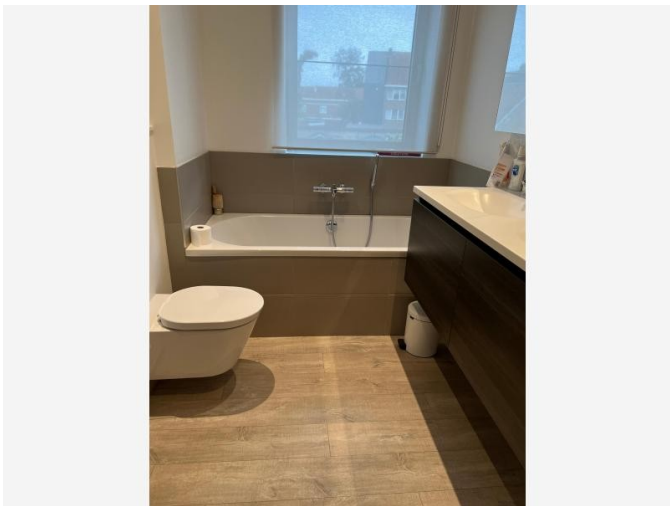
De smeerlaag achter de faïencetegel in de badkamer is niet zichtbaar. Aangezien dat deze mee werd gerenoveerd in 2012 zal hier vermoedelijk geen asbest aanwezig zijn.

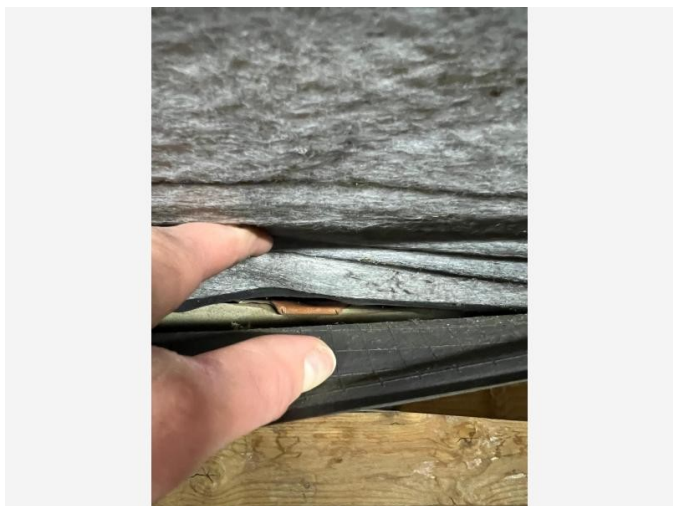
Het onderdak bestaat uit een vochtwerende doek en is niet asbestverdacht. Hiernaast werd het dak ook vervangen in 2005 zie bewijsstuk.

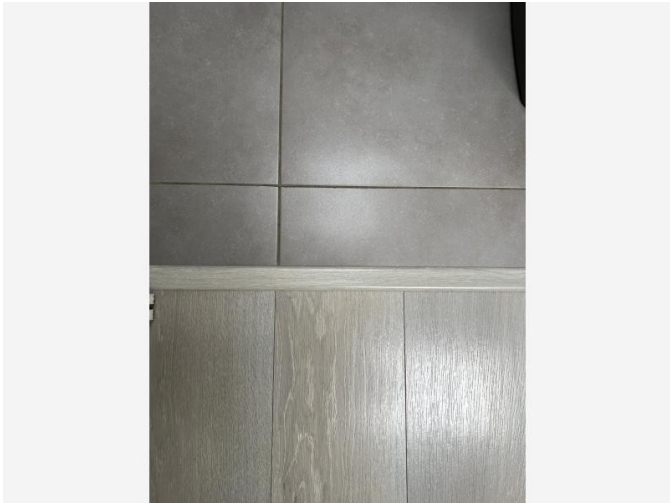
De vloeren uit laminaat en keramische tegel zijn niet asbestverdacht.

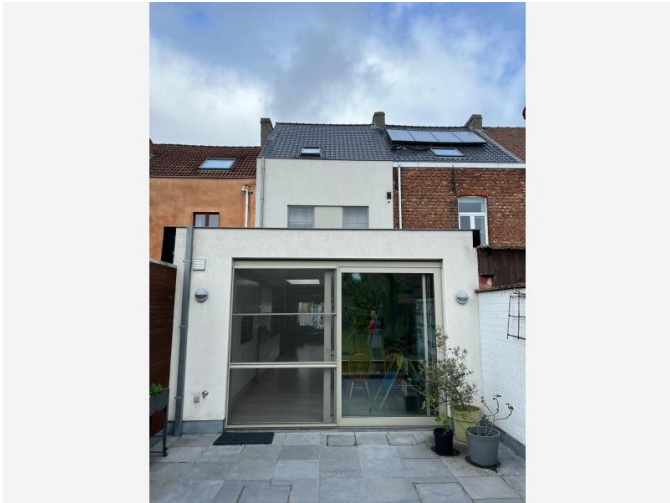
De buitenbepleistering dateert van 2013 en is dus niet asbestverdacht.

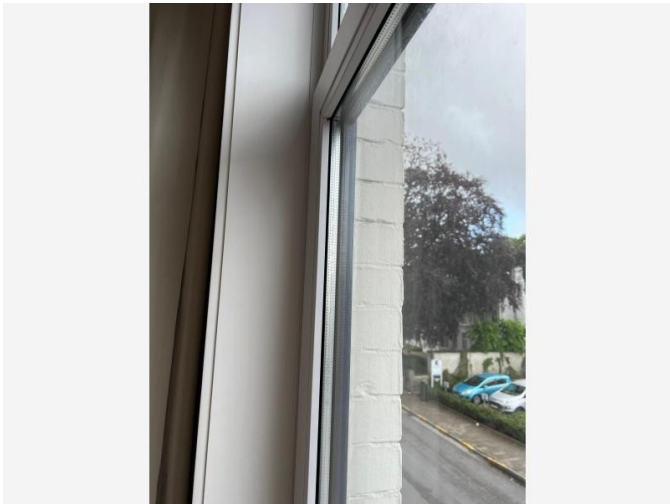
# Fiche 8: Kitwerk binnenzijde tussen schrijnwerk en glas

Het kitwerk is niet asbestverdacht. Alle ramen en deuren zijn vervangen na 2000.

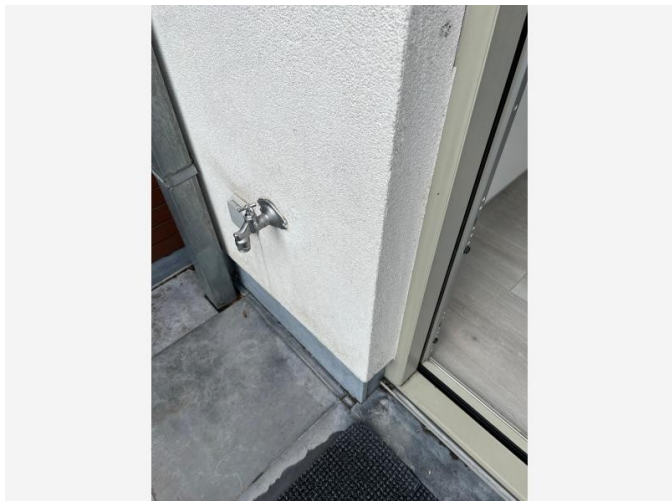
# Fiche 9: Kitwerk tussen buitenparement en schrijnwerk

Het kitwerk tussen het buitenparement en het schrijnwerk is niet asbestverdacht.

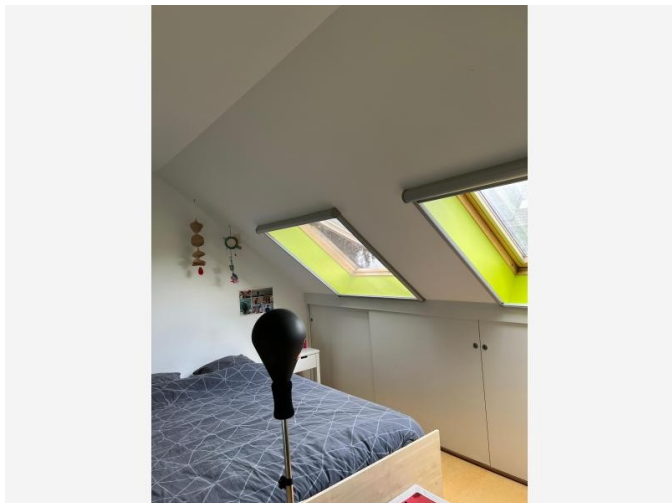
# Fiche 10: Gyprocwanden op het eerste en tweede verdiep

De binnenwanden op het eerste en 2e verdiep zijn in gyproc en dus niet asbestverdacht.

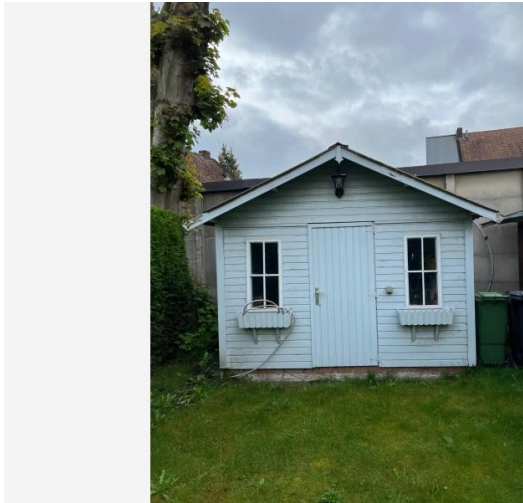
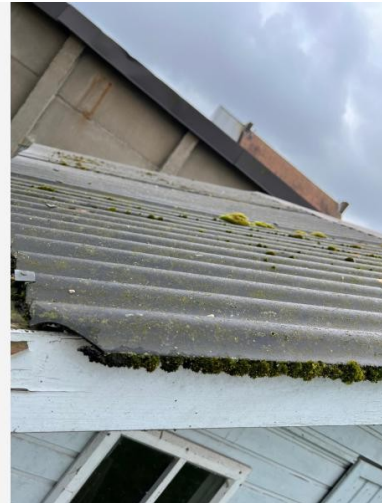
Geen asbest

#	Type	Referentie	Resultaat
11.1	Puntmonster	B - 1	Geen asbest

Beschrijving	Golfplaten tuinhuis achteraan
Omgeving	Buiten
Primaire drager	Schuin dak
Bindmiddel van materiaal	Cement

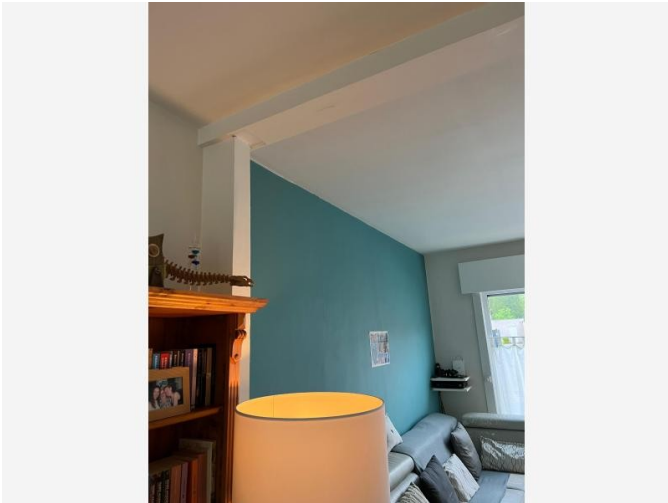
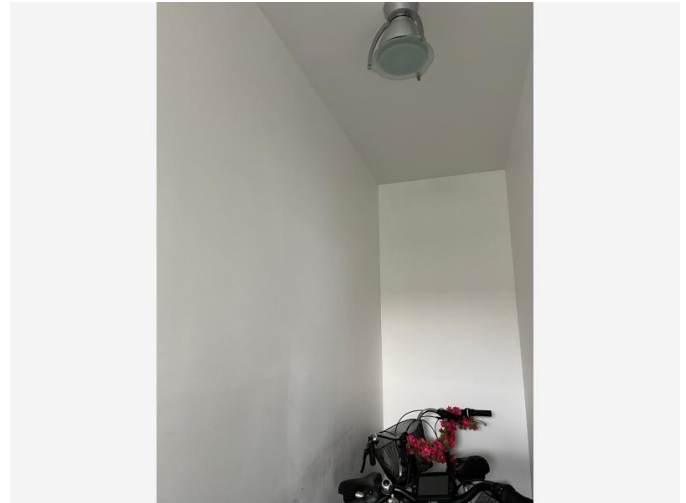
Geen asbest

#	Type	Referentie	Resultaat
12.1	Mengmonster	A - 1	Geen asbest

Beschrijving	Pleisterwerk muren
Omgeving	Binnen
Primaire drager	Binnenwand
