Asbestinventarisatetest

Sinaaidorp 27/2, 9112 Sint-Niklaas

Attestnummer : 20231031-000208.000

Zone 1: Appartementgebouw - privaatief B2

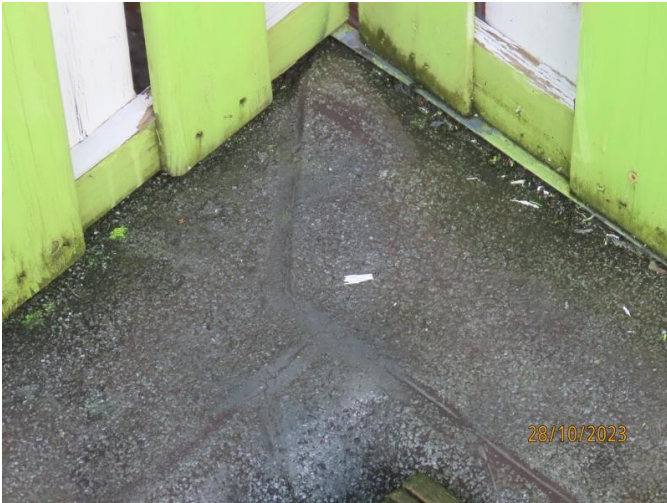
Vrije foto

Het plat dak, aan de achterzijde gelijkvloers, is bedekt met roofing, hetgeen een asbest-verdachte toepassing is. Dit wordt gebruikt als terras, en maakt bijgevolg deel uit van de gemene delen / globale constructie. Bij renovatie of sloop kan een monstername en analyse deze toepassing al dan niet uitsluiten van asbest.

Identificatiemethode	Redelijk vermoeden
Primaire drager	Plat dak
(Asbest)materiaal	Dak- en gevelbekleding - Roofing
Bindmiddel	Bitumen (roofing, teer, asfalt)
Gebondenheid bindmiddel	Hecht

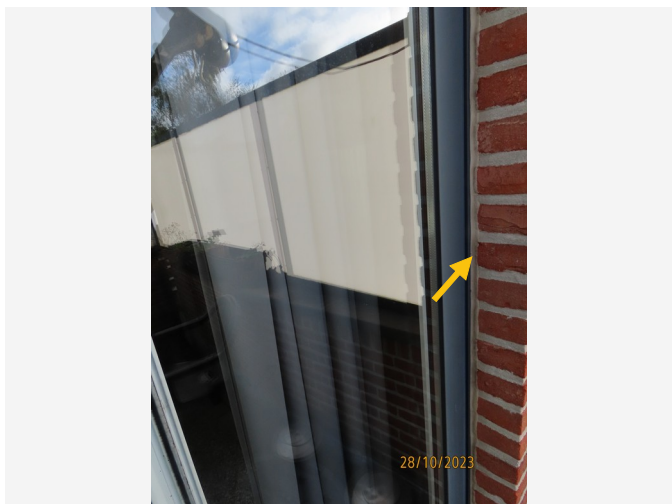
Vrije foto

Het schrijnwerk is enkel afgekit met elastische siliconen. Deze toepassing is niet asbestverdacht.

Identificatiemethode	Vaststelling & expertise (niet-asbestverdacht)
Primaire drager	Wandopening verticaal (raam, deur, ...)
(Asbest)materiaal	In-situ afwerkingslagen - Pasta, stopverf, voegsel, stopsel, vulsel, mastiek, kitten, ...
Bindmiddel	Kitten, mastiek, pasta
Gebondenheid bindmiddel	Hecht

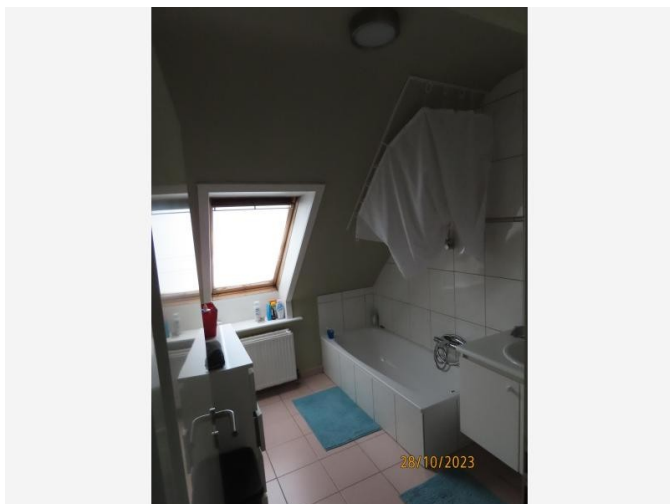
Vrije foto

De muurtegellijm was nergens waarneembaar in de keuken en badkamer, en is in principe asbest-verdacht. Enkel een destructieve monsternamen kan de al dan niet aanwezigheid van asbest bevestigen.

Identificatiemethode	Redelijk vermoeden
Primaire drager	Binnenwand
(Asbest)materiaal	In-situ afwerkingslagen - Lijm laag
Bindmiddel	Cement
Gebondenheid bindmiddel	Hecht

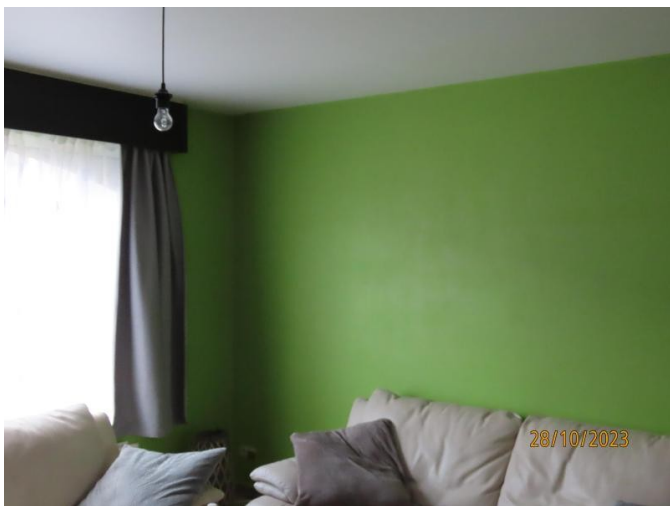
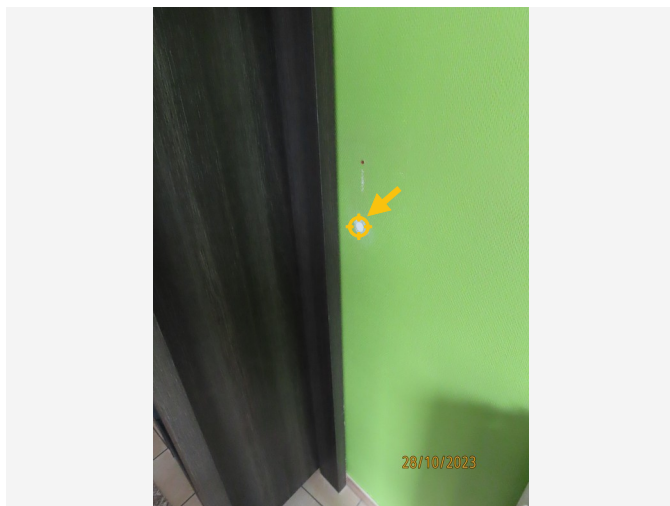
Fiche 4: Pleisterwerk binnenmuren

Geen asbest

#	Type	Referentie	Resultaat
4.1	Mengmonster	ABSW-23-39-1	Geen asbest

Bindmiddel van materiaal	Gips - kalk
Gebondenheid op basis van bindmiddel	Niet-hechtgebonden
Hoeveelheid (oppervlakte - dikte - aantal)	• 135,00 m ² - 1,00 cm - 1 stuk
Totaal volume	1,35 m ³
Identificatiemethode	Vaststelling met monstername
Destructieve handeling voor identificatie	Nee

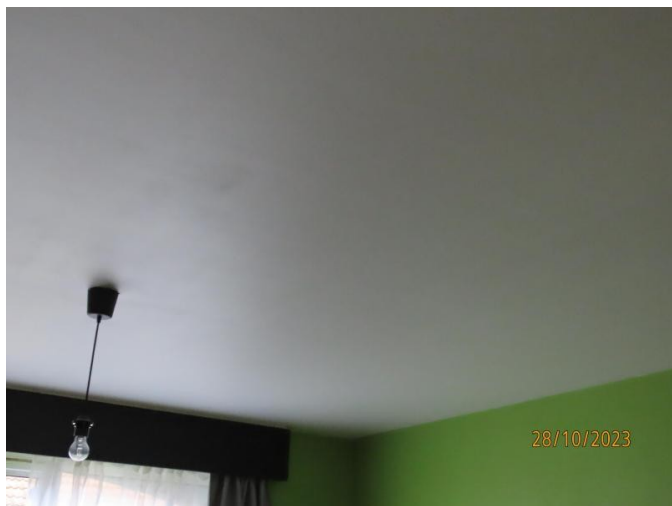
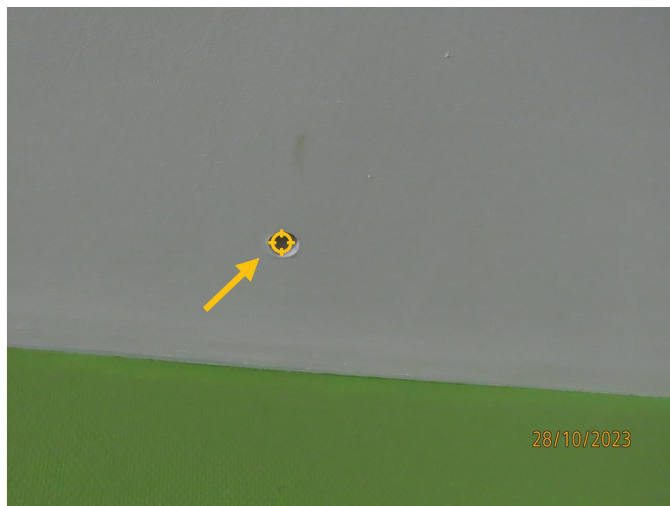
Fiche 5: Pleisterwerk plafonds

Geen asbest

#	Type	Referentie	Resultaat
5.1	Mengmonster	ABSW-23-39-2	Geen asbest

Gebondenheid op basis van bindmiddel	Niet-hechtgebonden
Hoeveelheid (oppervlakte - dikte - aantal)	• 47,00 m ² - 1,00 cm - 1 stuk
Totaal volume	0,47 m ³
Identificatiemethode	Vaststelling met monstername
Destructieve handeling voor identificatie	Nee
Opmerking	Op de dakverdieping is geen plafondpleisterwerk aanwezig (afwerking met gipsplaten)
