Asbestinventarisatetest

Nieuweweg 3, 9940 Evergem

Attestnummer : 20231208-000122.000

Uitgegeven op : 08.12.2023

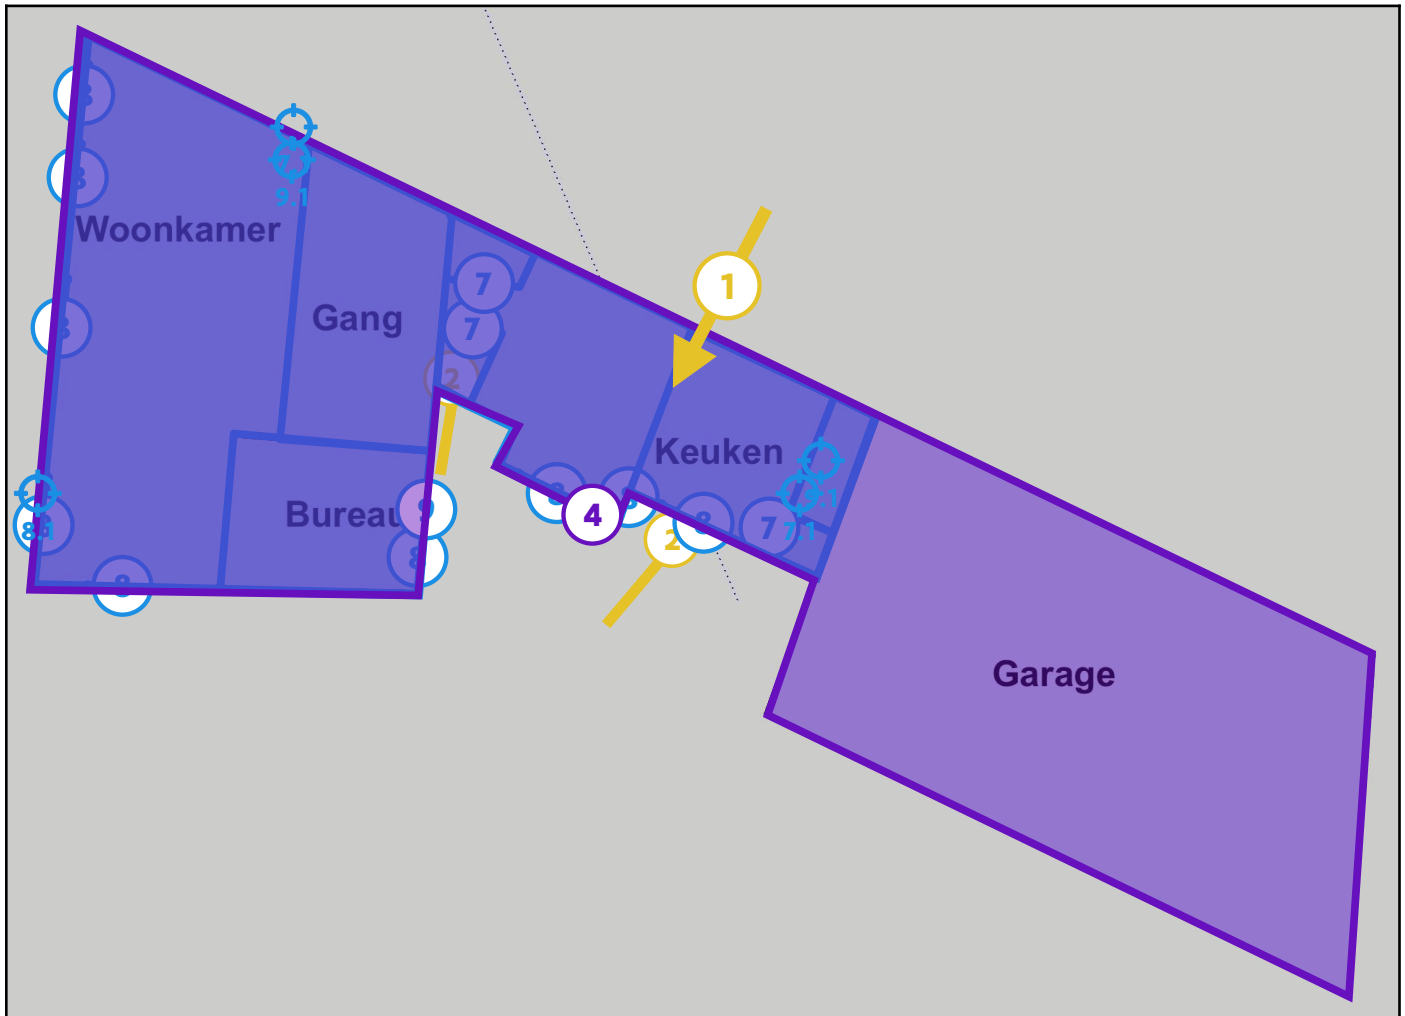
Plan 1.1: Gelijkvloers

Beschrijving	Type	Actie
1. Bakelieten elementen	Asbestmateriaal	Zorgvuldig beheren
2. Dichtingen/pakkingen kolomradiatoren	Asbestmateriaal	Zorgvuldig beheren
4. Afwerking vloeren	Advies	-
7. Pleisterwerk muren	Geen asbest	-
7.1 Code: 06122301	Mengmonster	-
8. Mastiek	Geen asbest	-
8.1 Code: 06122303	Puntmonster	-

9. Pleisterwerk plafonds	Geen asbest	-
9.1 Code: 06122302	Mengmonster	-

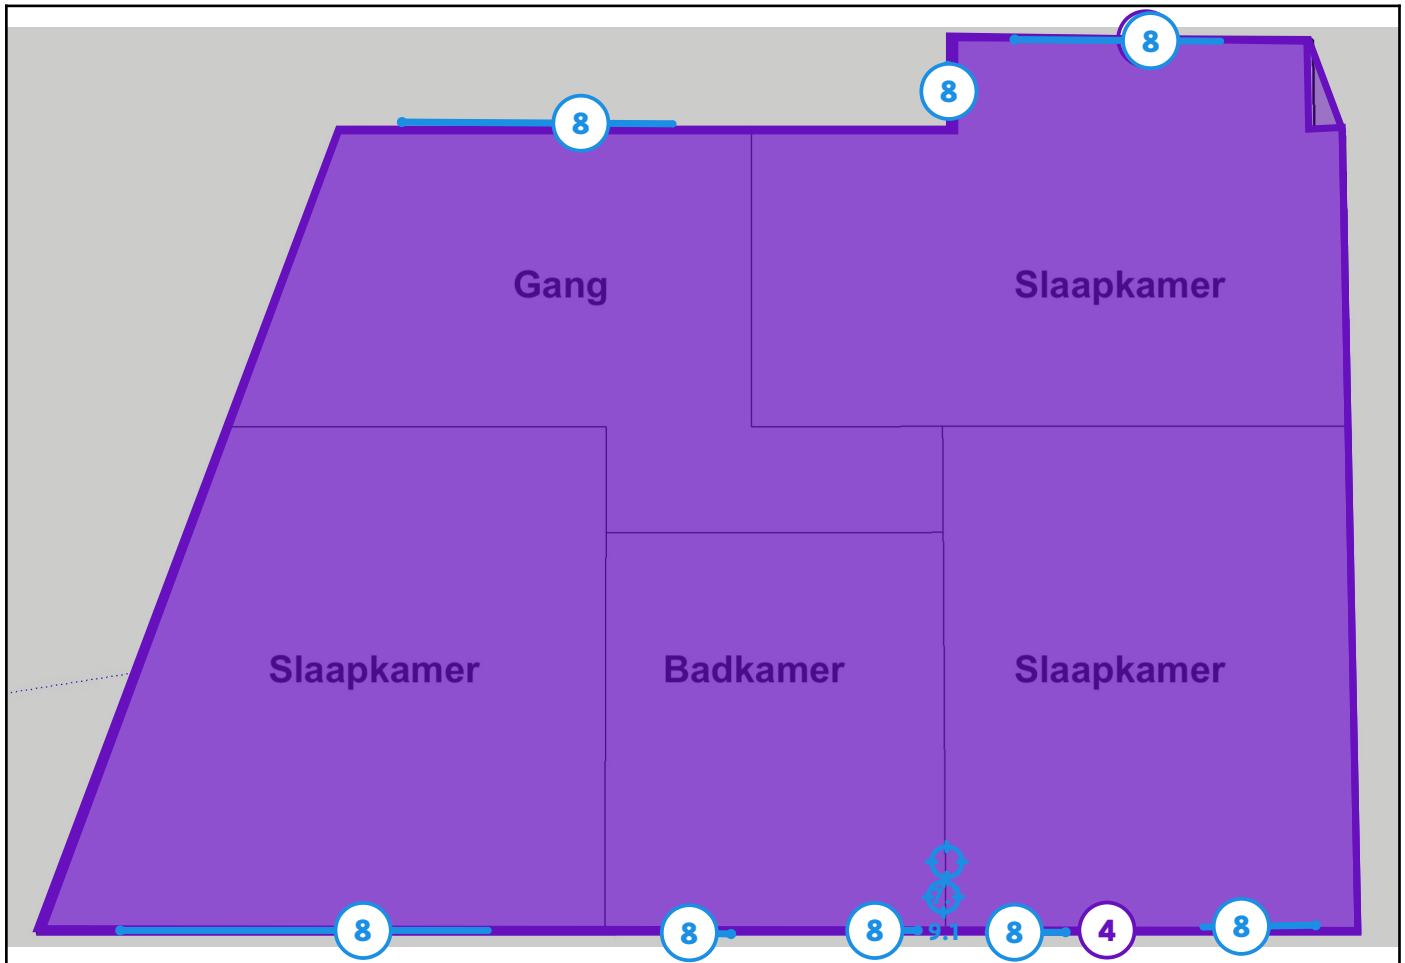
Plan 1.2: Verdieping

Beschrijving	Type	Actie
4. Afwerking vloeren	Advies	-
5. Afwerking plafonds verdiep	Advies	-
7. Pleisterwerk muren	Geen asbest	-
7.1 Code: 06122301	Mengmonster	-
8. Mastiek	Geen asbest	-
9. Pleisterwerk plafonds	Geen asbest	-
9.1 Code: 06122302	Mengmonster	-

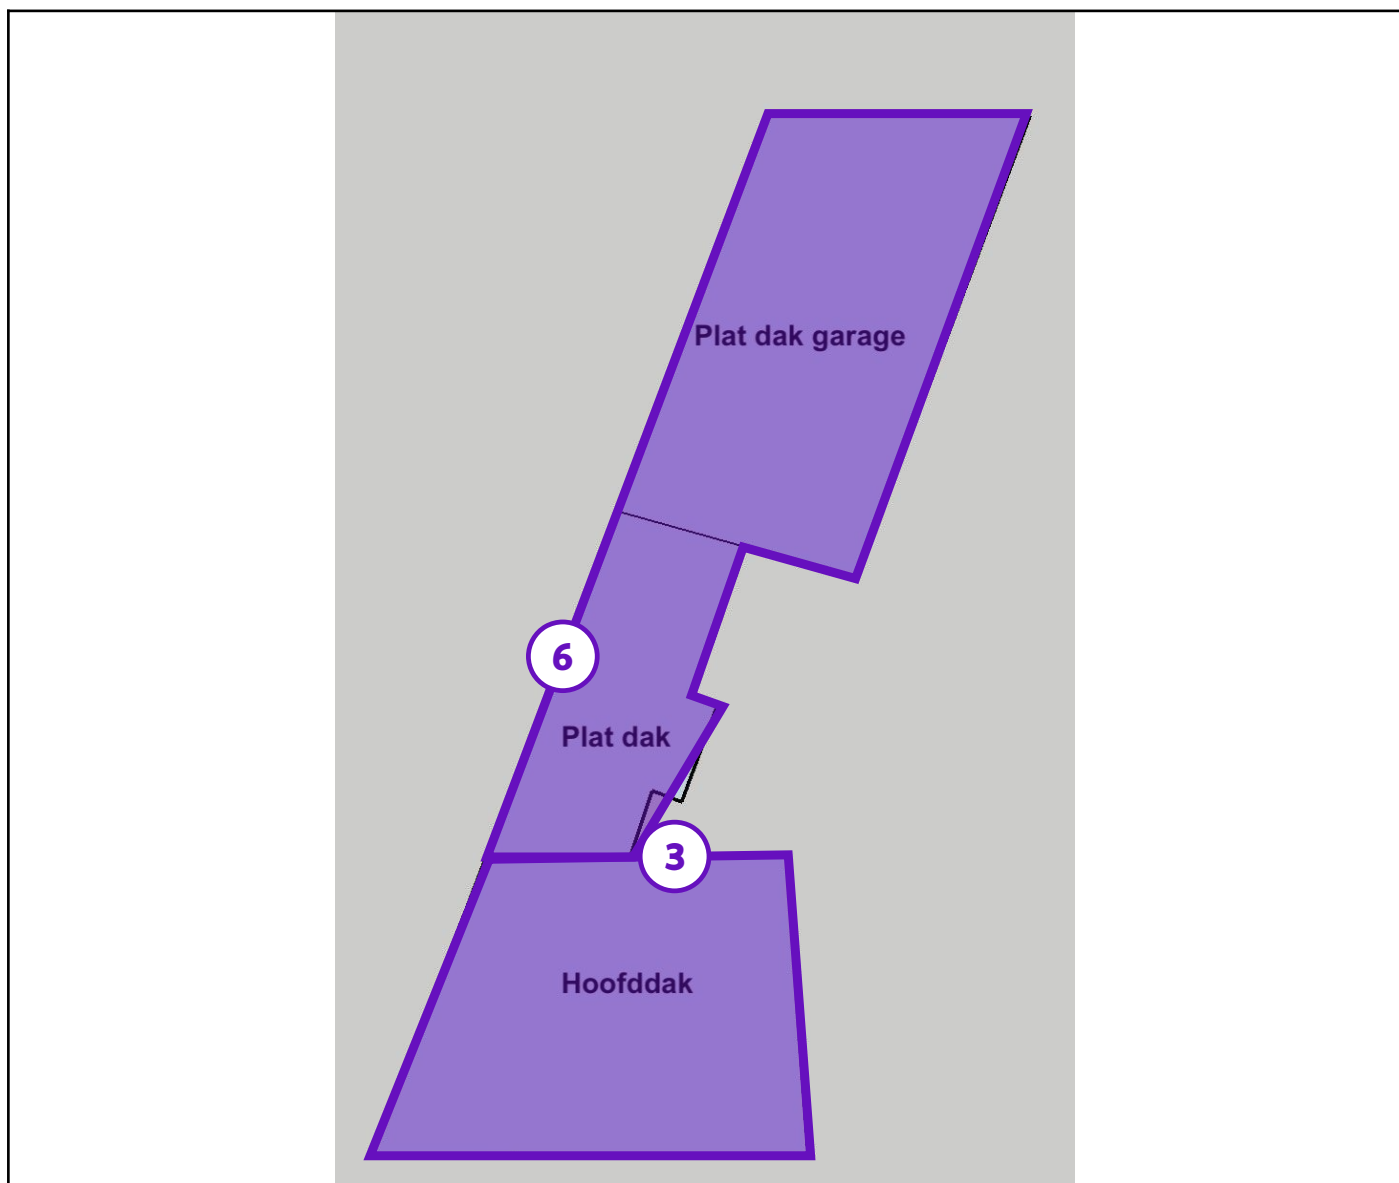
Plan 1.6: Dakplan

Beschrijving	Type	Actie
3. afwerkingen dak + Zolder	Beperking	-
6. Roofing platte daken	Advies	-

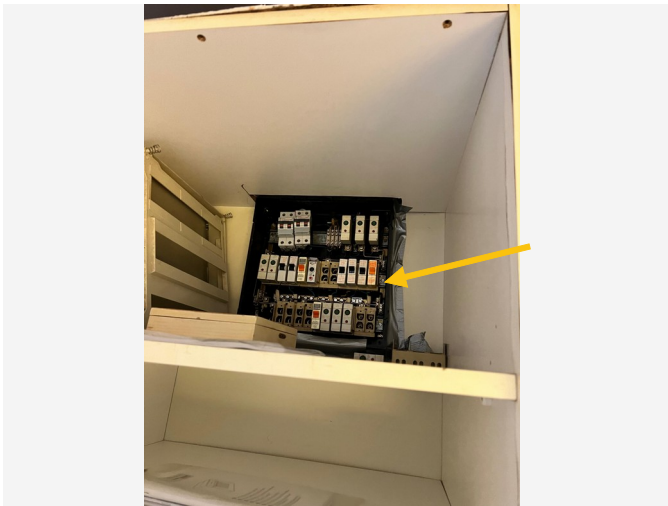
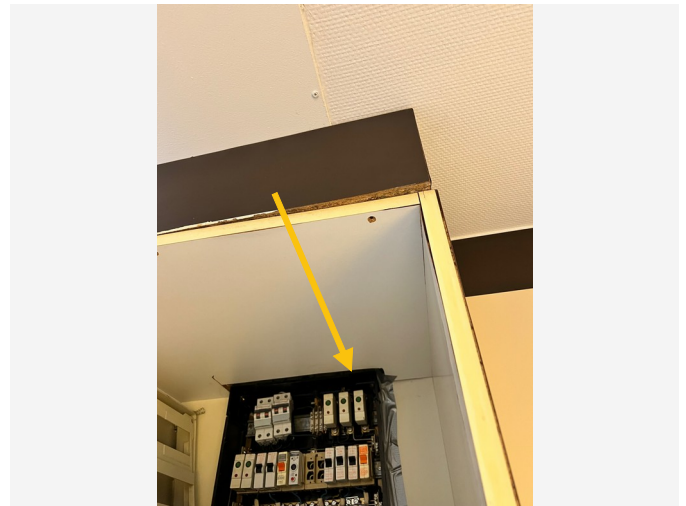
Conclusie

Het asbestmateriaal valt onder de mijlpaal van 2040.

Eindbeoordeling materiaalrisico	Laag materiaalrisico en/of verlaagde kans op vezelvrijgave
---------------------------------	------------------------------------------------------------

Gebondenheid	Categorie 1: hechtgebonden in oorsprong
Asbestsoort (vezeltype)	Crocidoliet aanwezig
Asbestconcentratie	Laag (< 50%)
Afschermingsgraad van het gehele materiaal	Geheel of deels (ook) vrij aan de binnenlucht
Toestand van het materiaal	Onbeschadigd, niet verweerd

Beschrijving	Bakelieten elementen
Omgeving	Binnen
Primaire drager	Communicatie en elektrische infrastructuur en uitrusting
Asbestmateriaal	Plaat, paneel, tablet - Type Bakeliet
Bindmiddel van asbestmateriaal	Kunststof of -hars
Gebondenheid op basis van bindmiddel	Hecht
Hoeveelheid (oppervlakte - dikte - aantal)	• 0,02 m ² - 5,00 cm - 1 stuk
Totaal volume	0,001 m ³
Eenvoudig bereikbaar	Ja
Bevestigingswijze	• Geschroefd

Identificatiemethode	Vaststelling zonder monstername
Destructieve handeling voor identificatie	Nee
Opmerking	Oppervlakte werd bij benadering bepaald.

Zorgvuldig beheren

- Zorg voor een veilig beheer. Vermijd het beschadigen van het asbestmateriaal. Controleer de toestand jaarlijks op wijzigingen.
- Zorg voor een veilig beheer en verwijder dit asbestmateriaal wanneer het bij werken eenvoudig bereikbaar wordt. Controleer de toestand jaarlijks op wijzigingen.

- Eenvoudige handelingen: mag via doe-het-zelf of door werknemer(s) met opleidingsattest eenvoudige handelingen
Deze verwijdermethode valt onder de vorm van eenvoudige handelingen conform de VLAREM en de Codex Welzijn op het werk. De toestand moet echter ongewijzigd blijven tijdens het verwijderen. Alle maatregelen opgenomen in de wetgeving moeten strikt nageleefd worden.

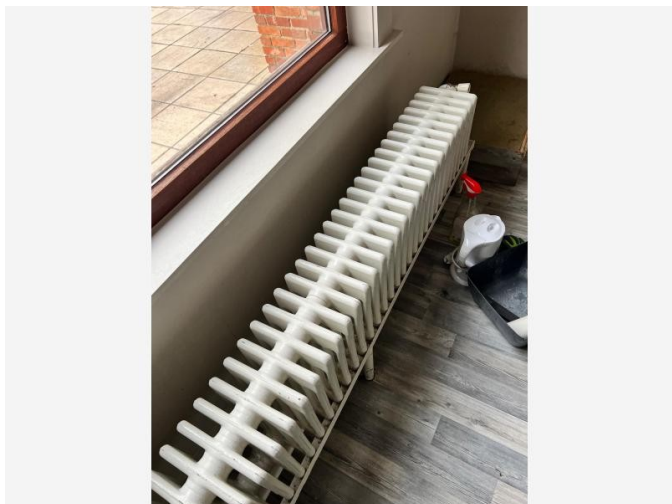
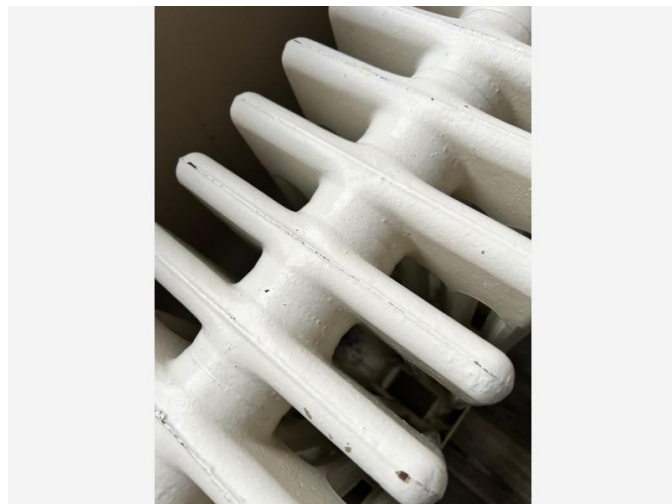
Conclusie

Het asbestmateriaal valt onder de mijlpaal van 2040.

Eindbeoordeling materiaalrisico	Zeer laag materiaalrisico en/of zeer lage kans op vezelvrijgave
Opmerking	Dichtingen tussen de verschillende kolommen van de kolomradiatoren zijn niet zichtbaar en niet bereikbaar voor monsternamen want intact

Gebondenheid	Categorie 1: hechtgebonden in oorsprong
Asbestsoort (vezeltype)	Crocidoliet aanwezig
Asbestconcentratie	Laag (< 50%)
Afschermingsgraad van het gehele materiaal	Stootvaste afscherming of omkasting
Toestand van het materiaal	Onbeschadigd, niet verweerd

Beschrijving	Dichtingen/pakkingen kolomradiatoren
Omgeving	Binnen
Primaire drager	Ruimteverwarming
Asbestmateriaal	Pakking, dichting
Bindmiddel van asbestmateriaal	Kunststof of -hars
Gebondenheid op basis van bindmiddel	Hecht
Hoeveelheid (gewicht - aantal)	• 0,50 kg - 1 stuk
Totaal gewicht	0,50 kg
Eenvoudig bereikbaar	Ja

Bevestigingswijze	<ul style="list-style-type: none">• Geklemd
Identificatiemethode	Vaststelling zonder monstername
Destructieve handeling voor identificatie	Nee
Opmerking	Hoeveelheid werd bepaald bij benadering en mag niet gebruikt worden voor de inschatting van de eventuele verwijderingskosten. 2 radiatoren.

Zorgvuldig beheren

- Zorg voor een veilig beheer. Vermijd het beschadigen van het asbestmateriaal. Controleer de toestand jaarlijks op wijzigingen.
- Zorg voor een veilig beheer en verwijder dit asbestmateriaal wanneer het bij werken eenvoudig bereikbaar wordt. Controleer de toestand jaarlijks op wijzigingen.

- Eenvoudige handelingen: mag via doe-het-zelf of door werknemer(s) met opleidingsattest eenvoudige handelingen
Betreft een hechtgebonden binnentoepassing. om van asbesttoepassing af te geraken, radiatoren in hun geheel volgens de voorschriften afvoeren

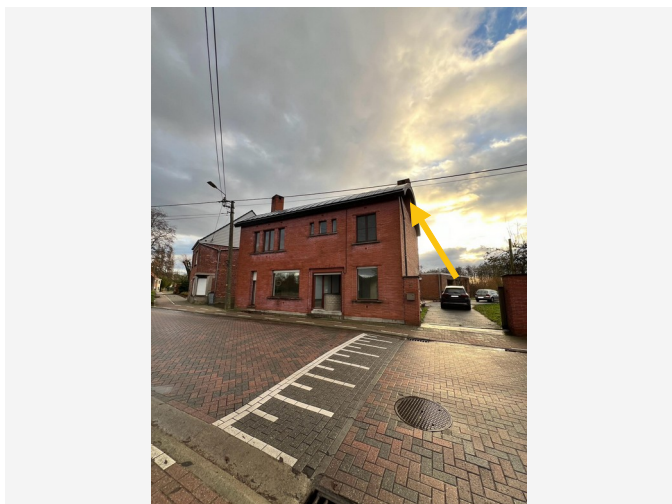
Situeringfoto

Tijdelijke beperking

Reden: Het te onderzoeken materiaal situeert zich hoger dan 3,50 m te rekenen vanaf een veilige ondergrond

Uitleg van de asbestdeskundige: Zowel het dak, de zolder en eventuele onderliggende lagen tussen het dak en het plafond van de eerste verdieping konden niet wonder onderzocht. de zolder was niet toegankelijk via de eerste verdieping (geen opening aanwezig). het is aangeraden om bij ingrijpende renovatiewerken toch een destructief onderzoek te laten uitvoeren om alle materialen te onderzoeken.

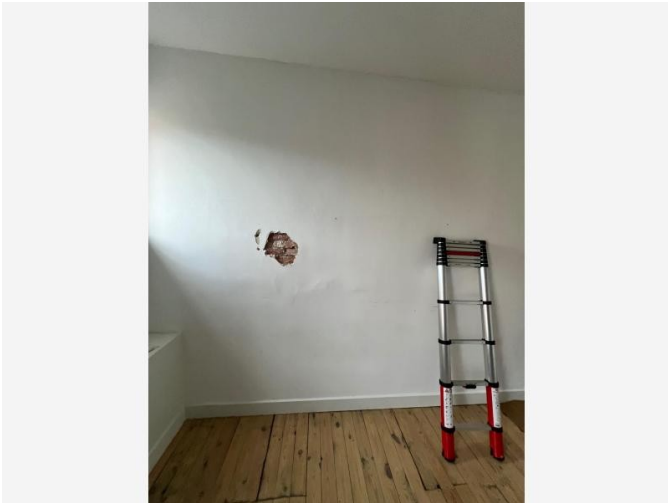
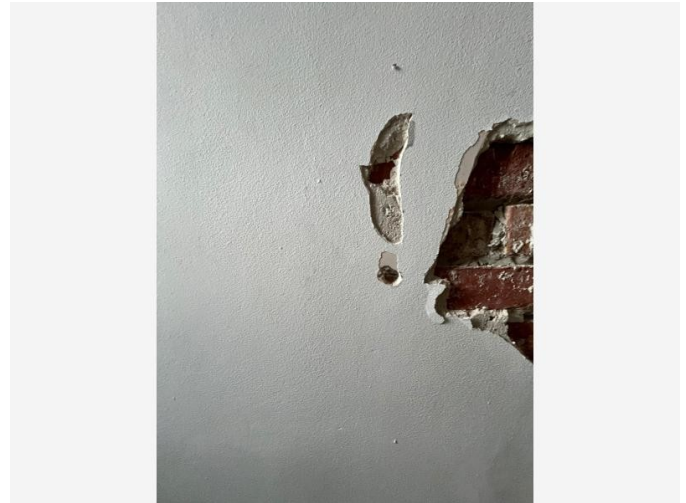
Fiche 7: Pleisterwerk muren

Geen asbest

#	Type	Referentie	Resultaat
7.1	Mengmonster	06122301	Geen asbest

Beschrijving	Pleisterwerk muren
Omgeving	Binnen
Primaire drager	Binnenwand

Bindmiddel van materiaal	Gips - kalk
Gebondenheid op basis van bindmiddel	Niet-hechtgebonden
Hoeveelheid (oppervlakte - dikte - aantal)	• 1,00 m ² - 0,50 cm - 1 stuk
Totaal volume	0,005 m ³
Identificatiemethode	Vaststelling met monstername
Destructieve handeling voor identificatie	Nee
Opmerking	er werd bij de monsteranalyse geen asbest gedetecteerd met als gevolg dat de hoeveelheid niet werd bepaald

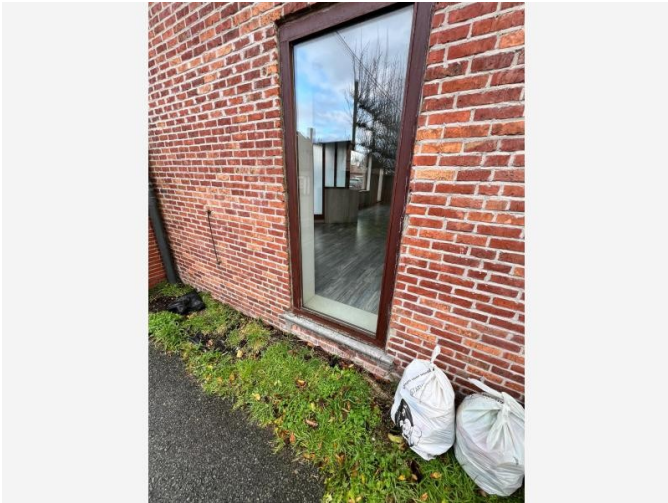
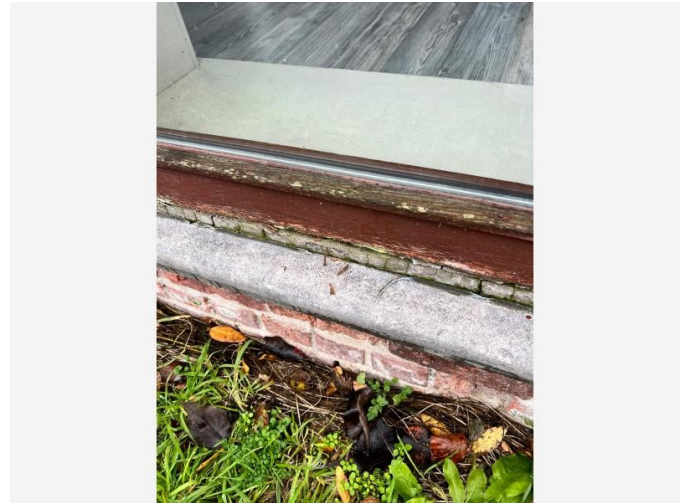
Fiche 8: Mastiek

Geen asbest

#	Type	Referentie	Resultaat
8.1	Puntmonster	06122303	Geen asbest

Beschrijving	Mastiek
Omgeving	Buiten
Primaire drager	Wandopening verticaal (raam, deur, ...)

Bindmiddel van materiaal	Kitten, mastiek, pasta
Gebondenheid op basis van bindmiddel	Hecht
Hoeveelheid (gewicht - aantal)	<ul style="list-style-type: none">• 1,00 kg - 1 stuk
Totaal gewicht	1,00 kg
Identificatiemethode	Vaststelling met monstername
Destructieve handeling voor identificatie	Nee
Opmerking	er werd bij de monsteranalyse geen asbest gedetecteerd met als gevolg dat de hoeveelheid niet werd bepaald

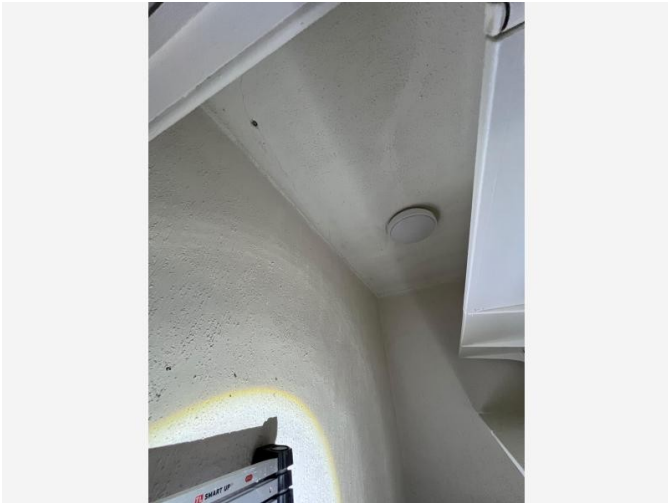
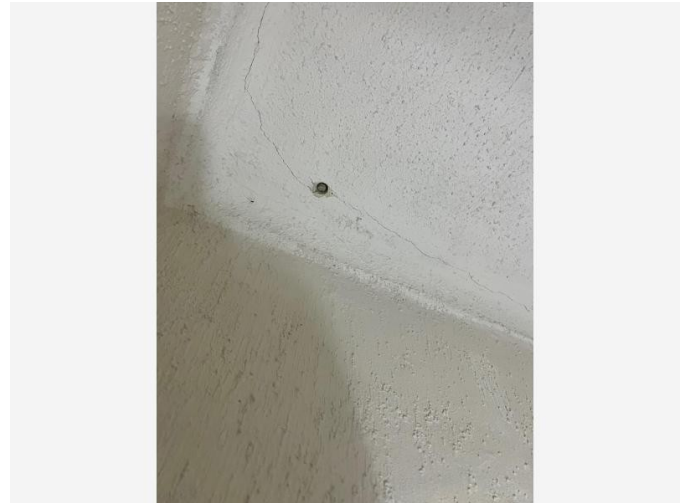
Fiche 9: Pleisterwerk plafonds

Geen asbest

#	Type	Referentie	Resultaat
9.1	Mengmonster	06122302	Geen asbest

Beschrijving	Pleisterwerk plafonds
Omgeving	Binnen
Primaire drager	Plafond

Bindmiddel van materiaal	Gips - kalk
Gebondenheid op basis van bindmiddel	Niet-hechtgebonden
Hoeveelheid (oppervlakte - dikte - aantal)	• 1,00 m ² - 0,50 cm - 1 stuk
Totaal volume	0,005 m ³
Identificatiemethode	Vaststelling met monstername
Destructieve handeling voor identificatie	Nee
Opmerking	er werd bij de monsteranalyse geen asbest gedetecteerd met als gevolg dat de hoeveelheid niet werd bepaald
